AQUEDUC DE LA FONTAINE DE MONTFURON

Montfuron, avril 2022, P. Courbon

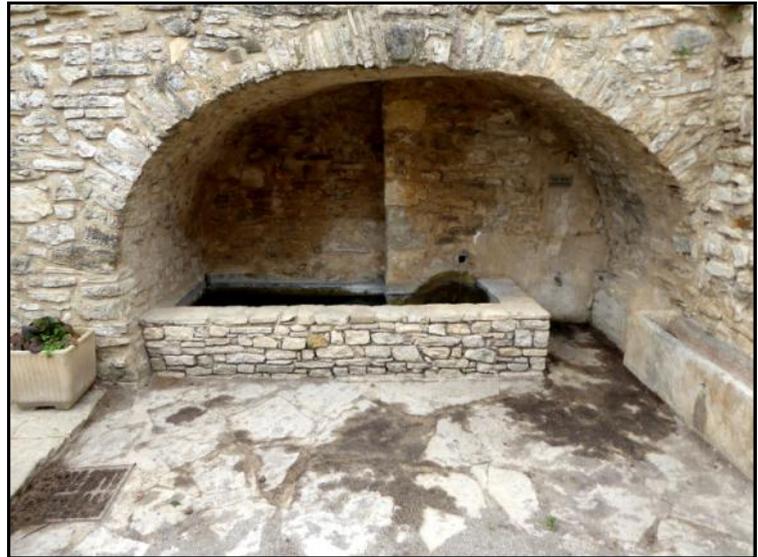
La jolie fontaine. L'aqueduc arrive sur l'avancée de droite.

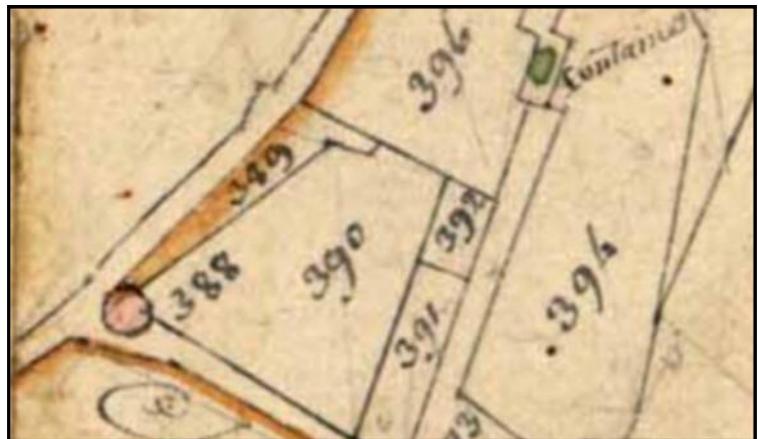
Sur le cadastre de 1823, la fontaine est en haut à droite, le pigeonnier à gauche, avec le numéro 388.

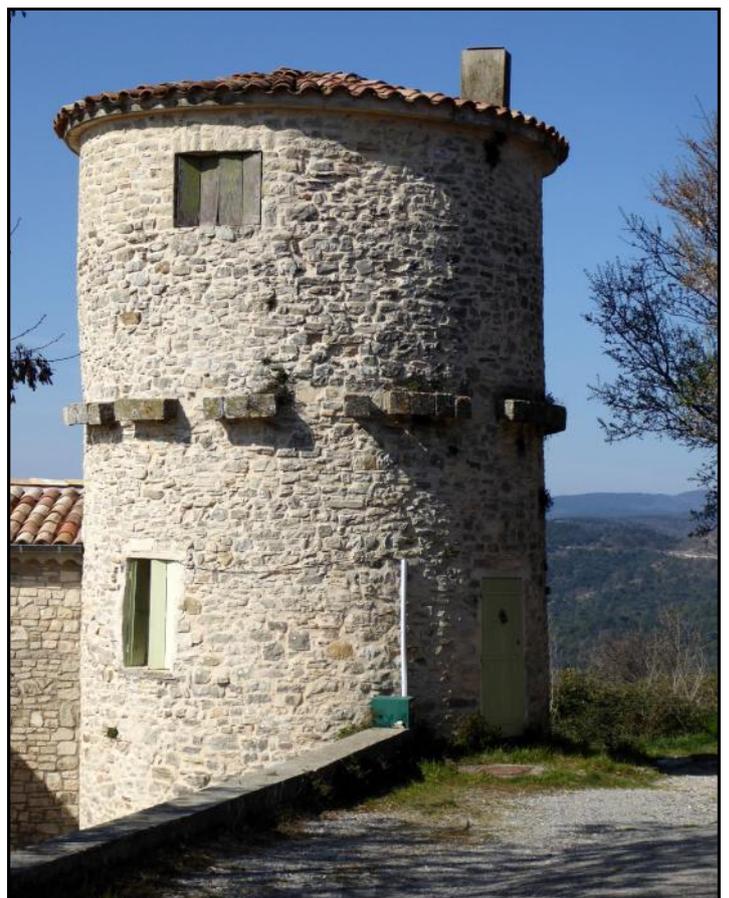
En bas : L'ancien pigeonnier, dont on a refait le toit, est entourné au sud par l'aqueduc. Le bâtiment de gauche est récent.

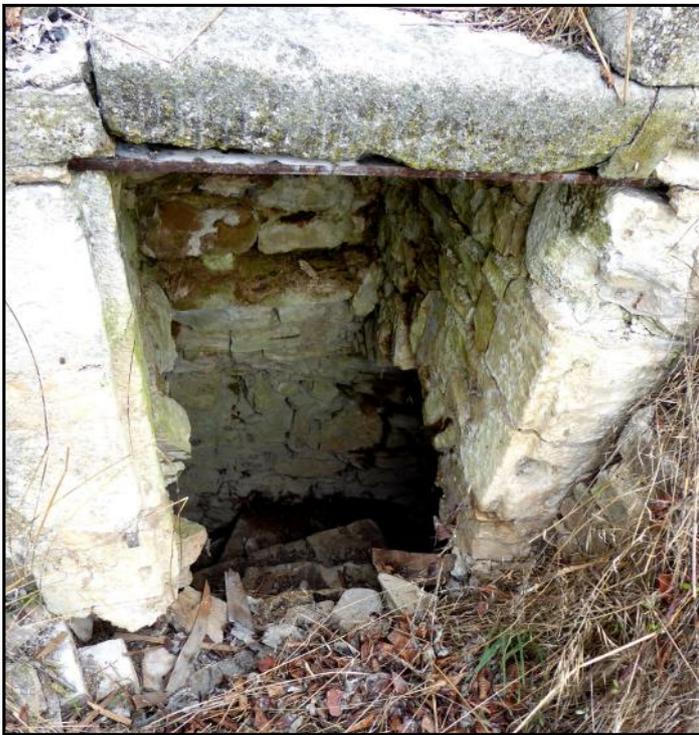
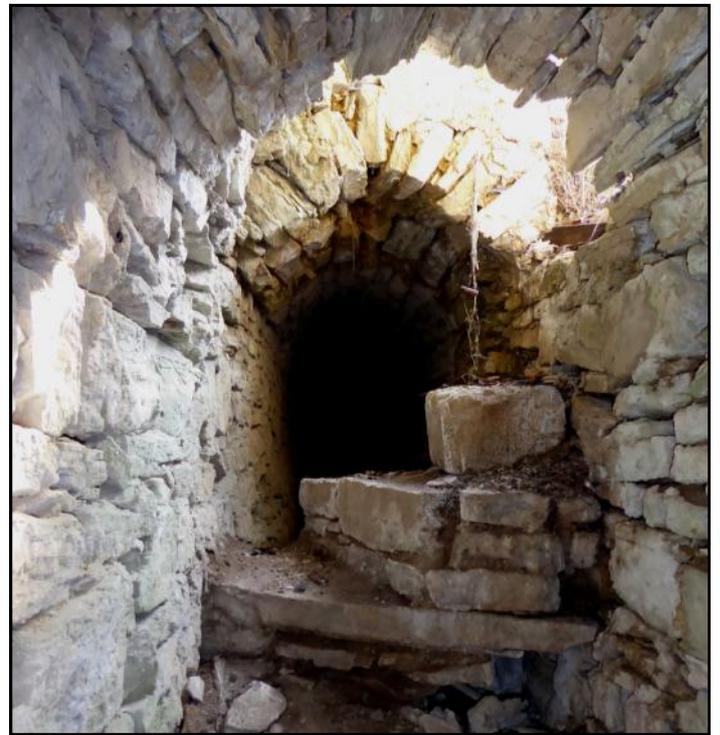
Le regard et l'escalier d'entrée. Aucun mortier n'apparaît entre les pierres.

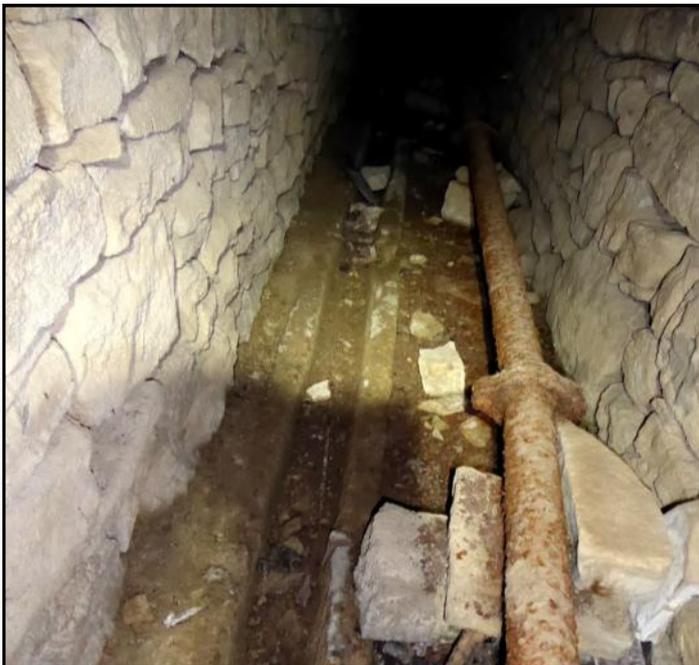
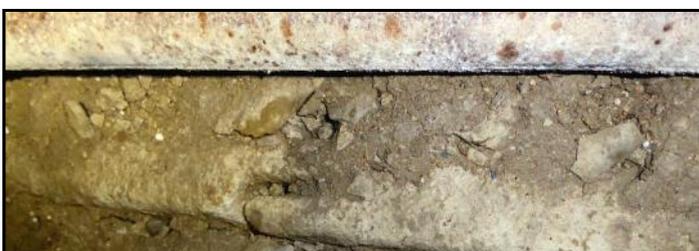
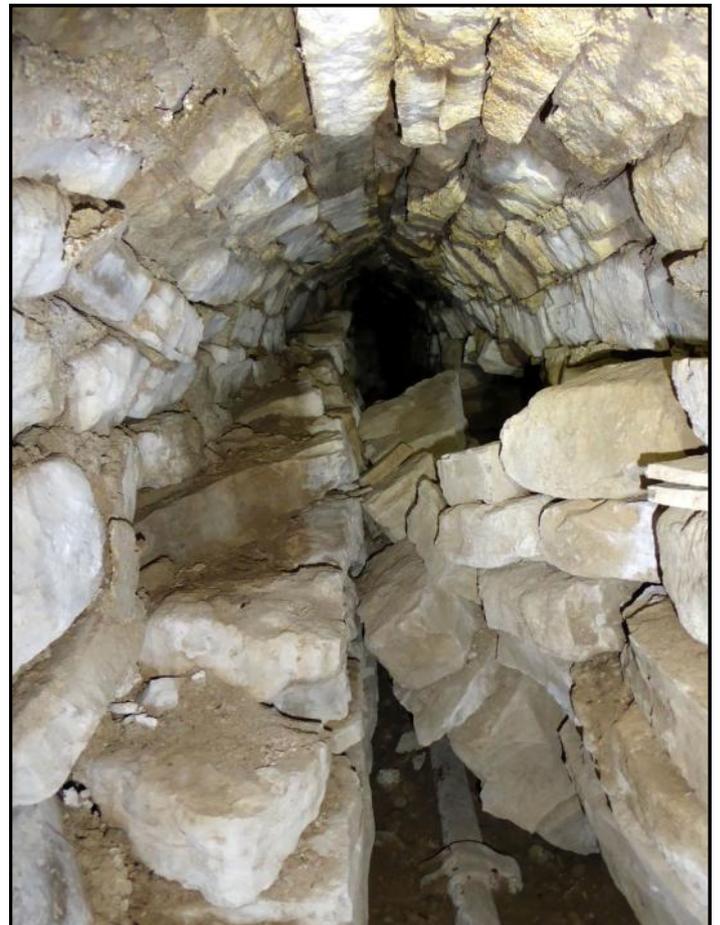
Depuis que le village a été alimenté en eau, dans les années 1960, la galerie a souffert d'un manque d'entretien. En deux endroits deux courtes portions de paroi se sont effondrées, qu'il faut franchir en rampant.

A gauche, l'ancien caniveau maçonné, en tronçons encastrés, a été remplacé à l'époque moderne par un tuyau d'acier. A droite, sur une longueur de 2 m, les deux parois latérales ont cédé sous la poussée de la terre

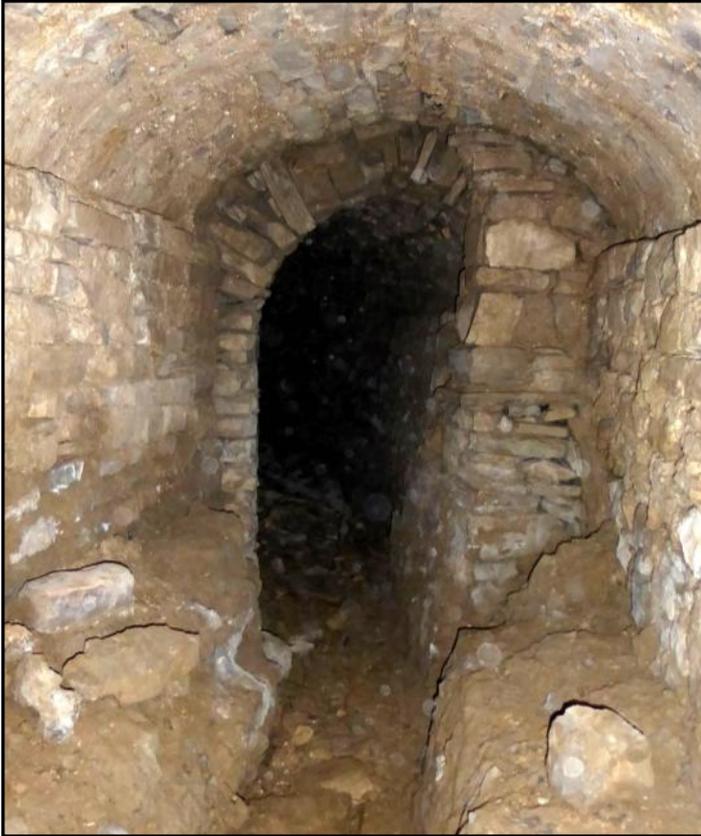
En haut, la fin de la partie bâtie est marquée par une petite salle de 1.8 m de large. Le plafond est à plus de 2 m.

En bas, la galerie a été obstruée, mais une branche de 13 m (photo de droite) part sur la gauche.

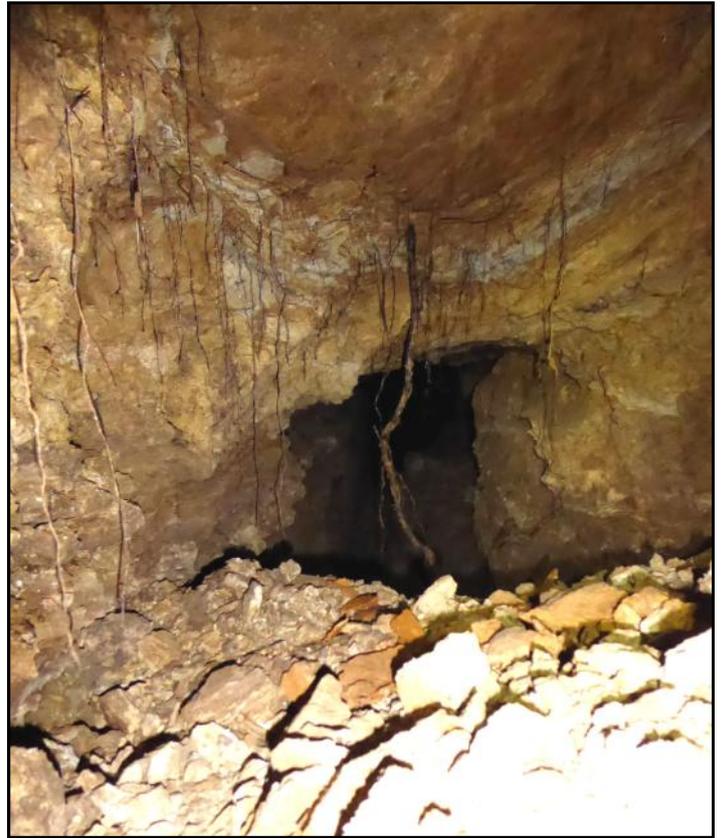
Au départ de la partie rocheuse terminale, un vaste effondrement du plafond a en partie obstrué la galerie. Une quinzaine de mètres plus loin, elle est définitivement obstruée. La nature de la roche diffère de ce qu'elle est en surface, avec des strates de différences très marquées ; sommes-nous arrivés dans une veine aquifère ? Les recherches faites par un sourcier ont montré que cette veine se prolongeait vers le nord ; d'après M. Saunier,

En haut, le départ de la partie rocheuse est marqué par un important effondrement du plafond.

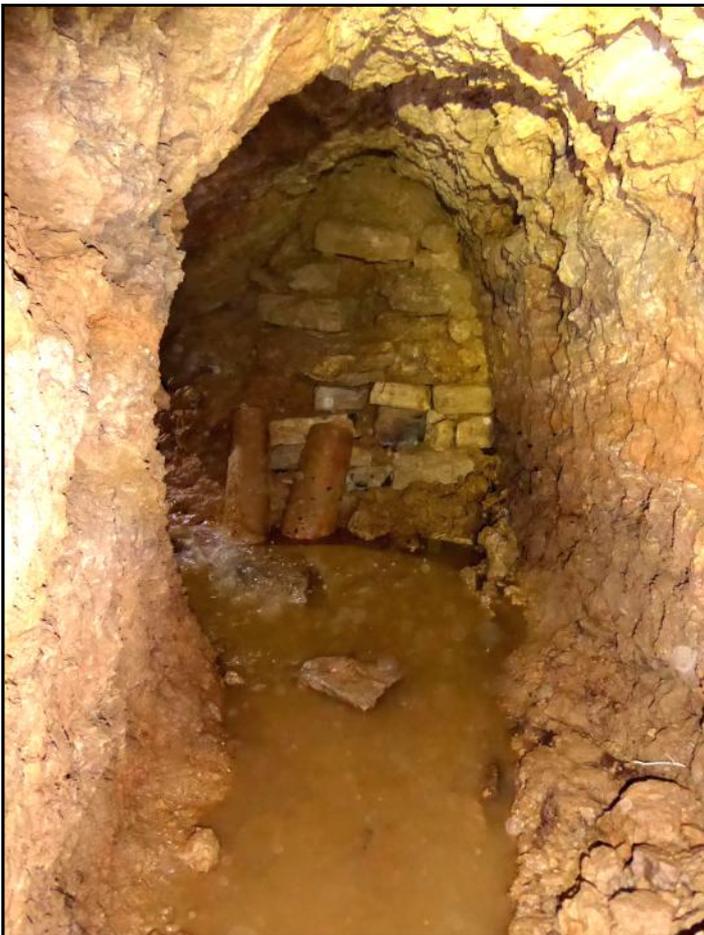
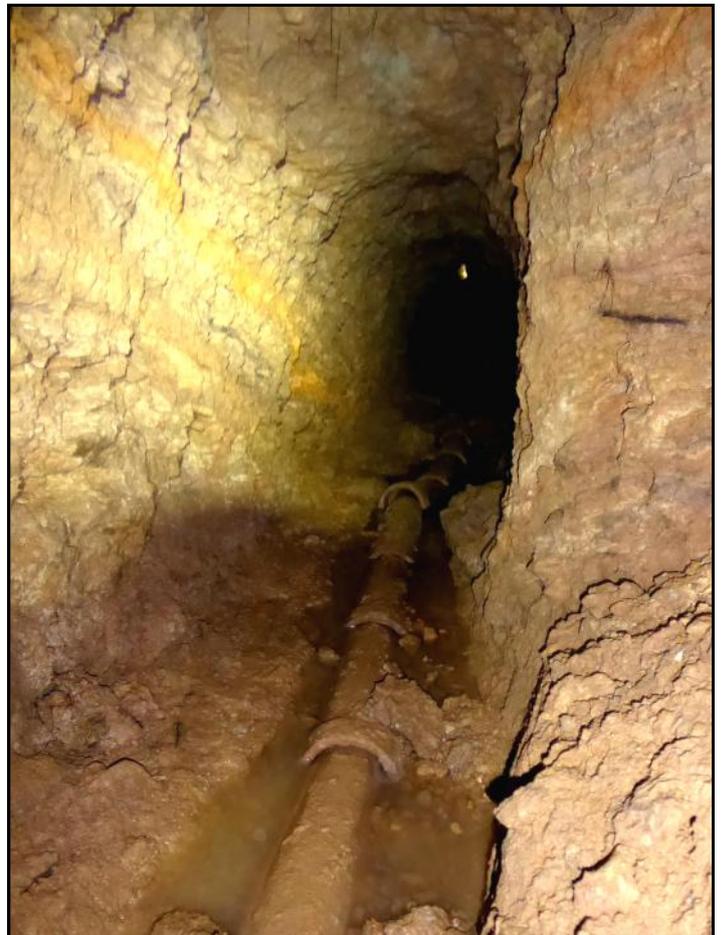
En bas, dans l'extrême amont, des semi-bourneaux ont été retournés. Les strates rocheuses différentes de la surface sont variées avec divers coloris. Sommes-nous dans une veine aquifère ?

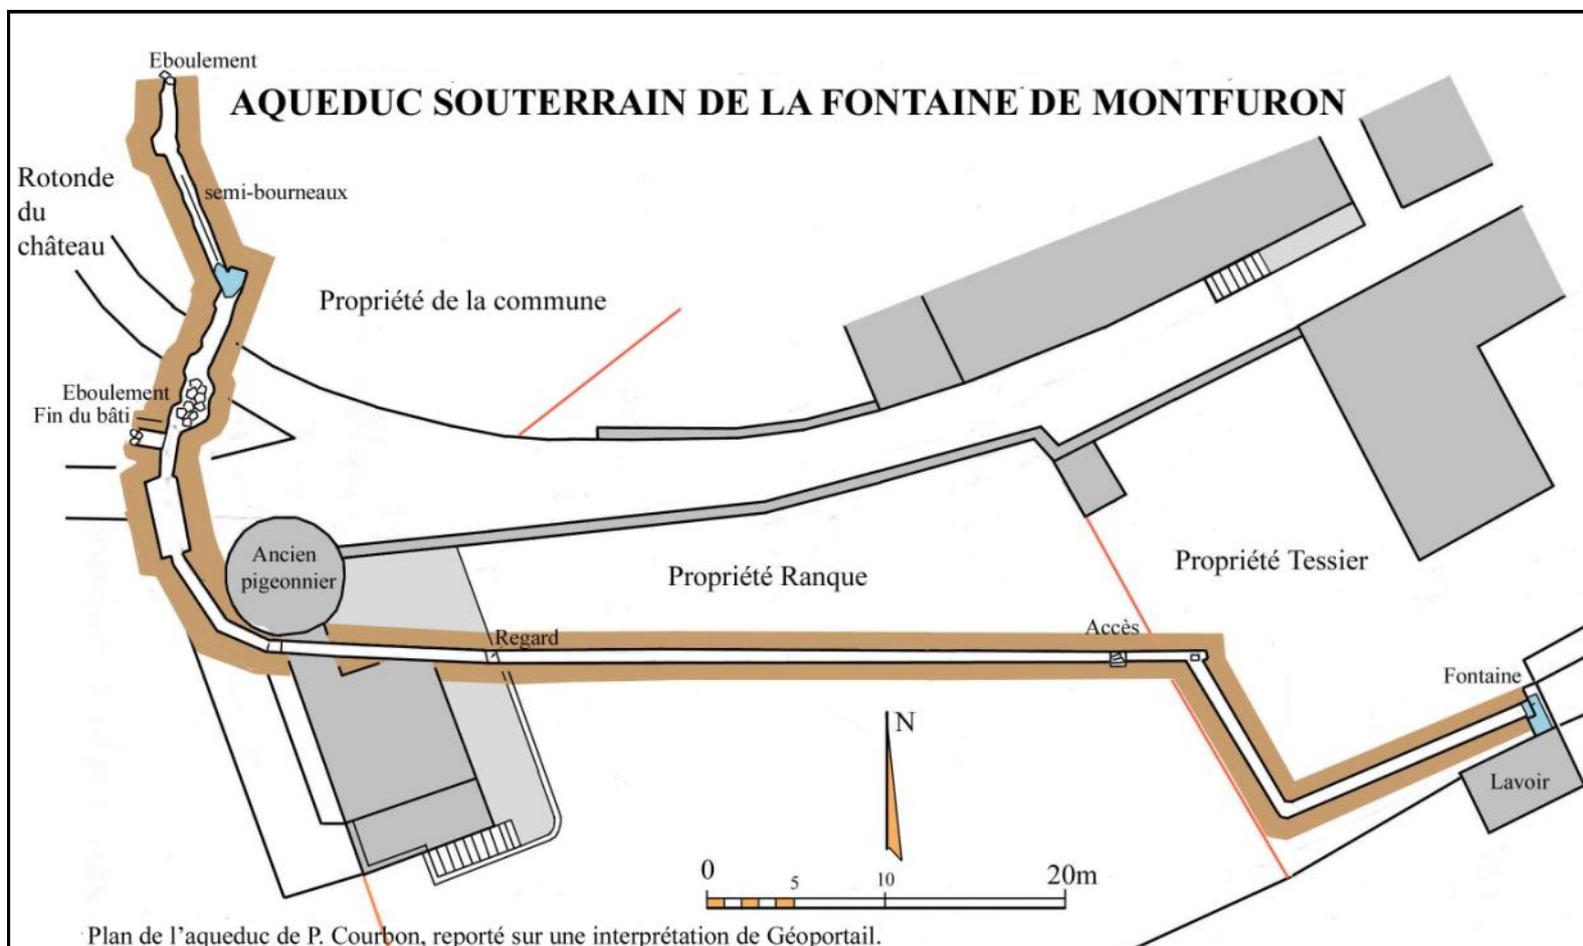
Le plan de l'aqueduc, dressé à la boussole et au distancemètre, a été appliqué sur le plan de surface déduit des différentes couches de l'inestimable Géoportail de l'IGN.

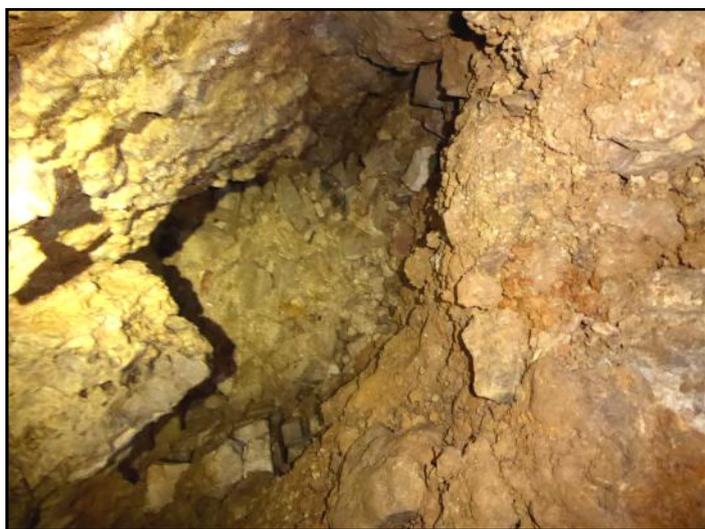
L'extrême amont entièrement obstrué par un éboulement. Allait-il beaucoup plus loin ?

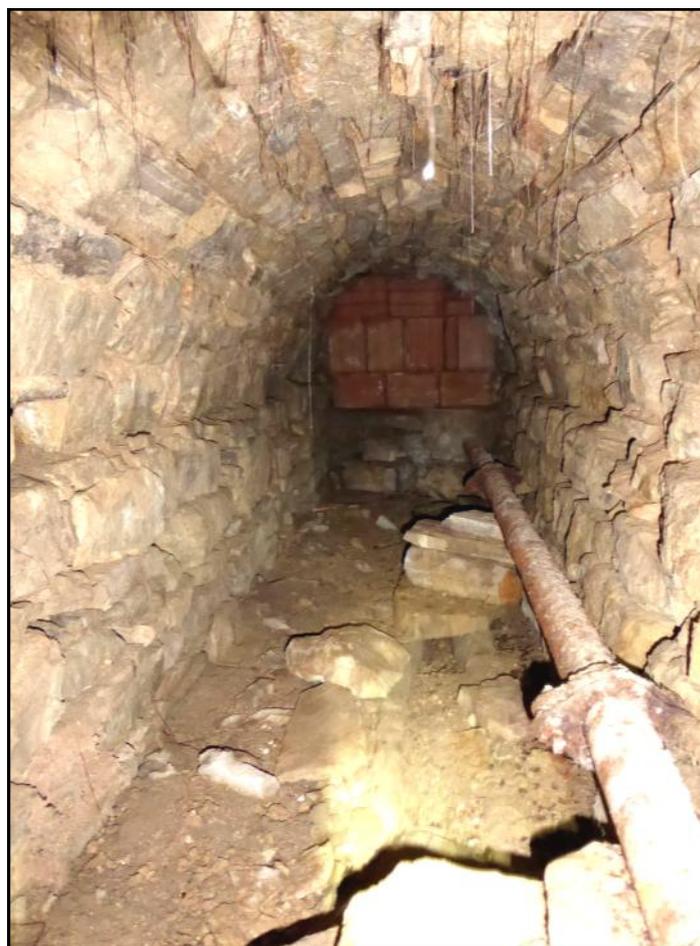
A l'opposé, dans l'extrême aval, le petit bassin d'où partent le dégueuloir et le robinet extérieur de la fontaine a été obstrué.
