L'ENIGME DU BASSIN

BASSIN DE NOTRE-DAME DU ROT

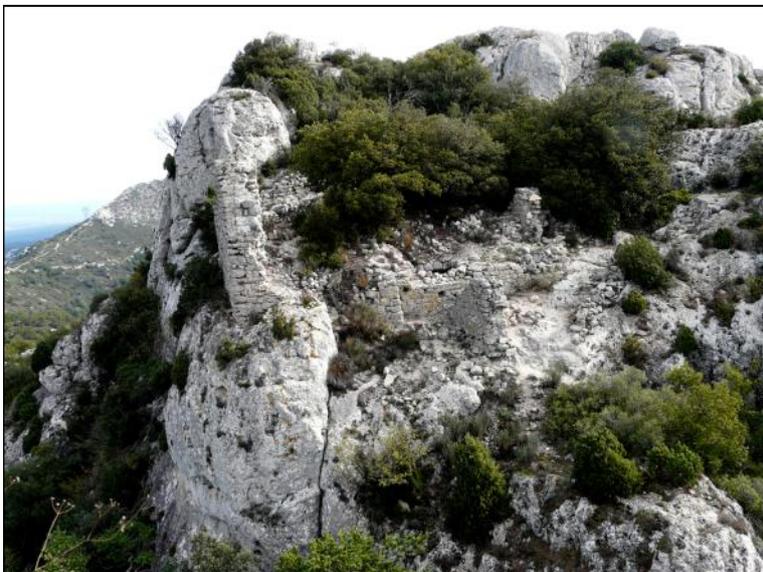
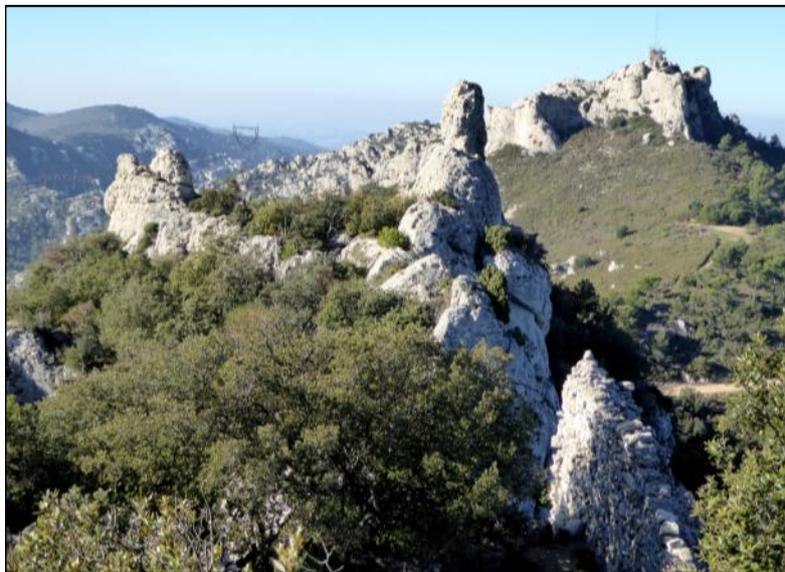
Autres vues qui permettent de mieux appréhender le site de Notre-Dame, situé presque au sommet de la crête.

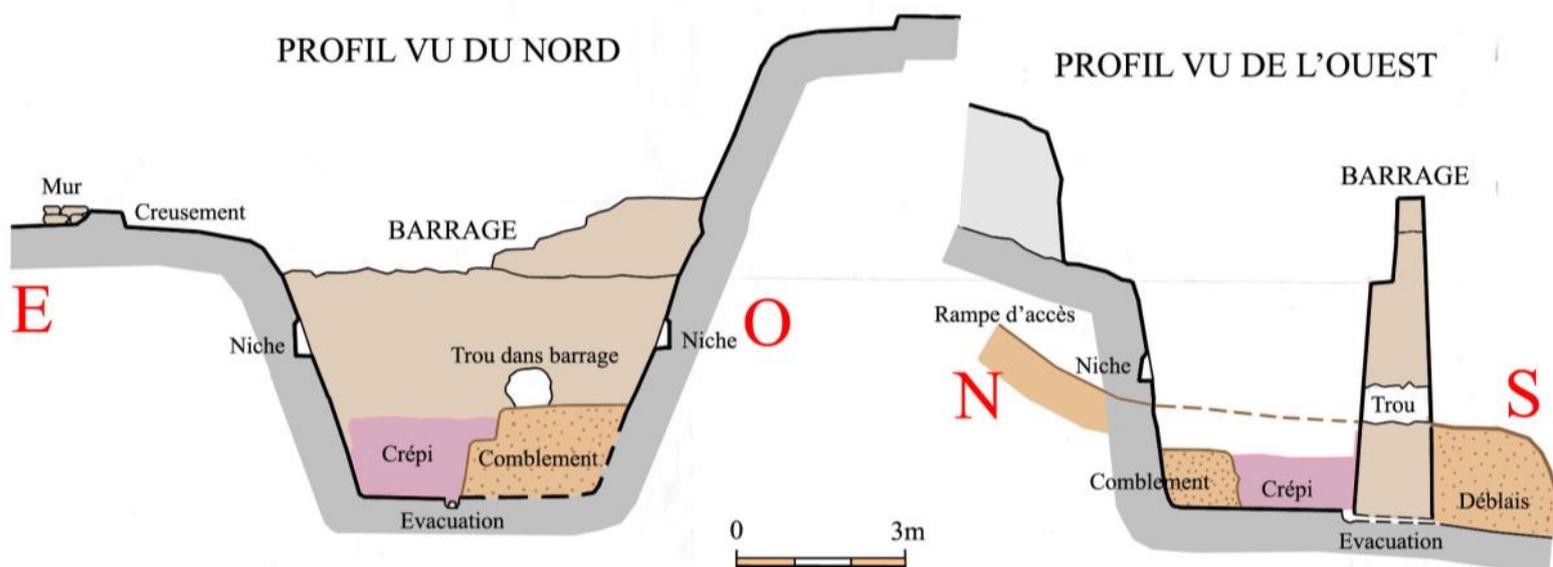
Croquis de P. Courbon, nov. 2016

Cet énorme bassin, créé par un barrage de 7,2 m de long et de 5.6 m de haut génère lui aussi de nombreuses questions. Lors de fouilles non officielles, il a été dégagé sur une partie de sa surface des 2 m de terre et cailloux qui l'avaient à moitié obstrué. Ces fouilles ont-elles fait l'objet d'un compte-rendu? Il est difficile de le savoir. Y-a-t-il eu des artefacts intéressants de dégagés ?

La première question qui se pose est : bassin ou citerne ? Il existait une citerne classique de 3 m² à l'église, qui devait contenir 4 à 5 m³ d'eau. Ici, nous avons 15 m² et le crépi d'étanchéité, monte jusqu'à presque 2 m de haut sur la maçonnerie du barrage. Pourquoi une réserve de cette importance ?

Y-avait-il un toit ? Si on peut penser que le replat marqué sur le mur à 4 m de haut pouvait soutenir des poutres, nous n'avons vu aucun trou de boulin sur la paroi rocheuse, mais deux creusements d'ancrage aux points A et B du plan (photo page suivante).

n'avons vu aucun goulet pour canaliser l'eau de pluie. Ou encore, les 50 m² de toit compris entre le barrage et les points A et B du plan, suffisait-il à l'alimentation ? Laisserait-on l'eau de pluie arriver par l'entonnoir terreux et boisé qui débouche du nord et a causé le demi comblement du bassin ?

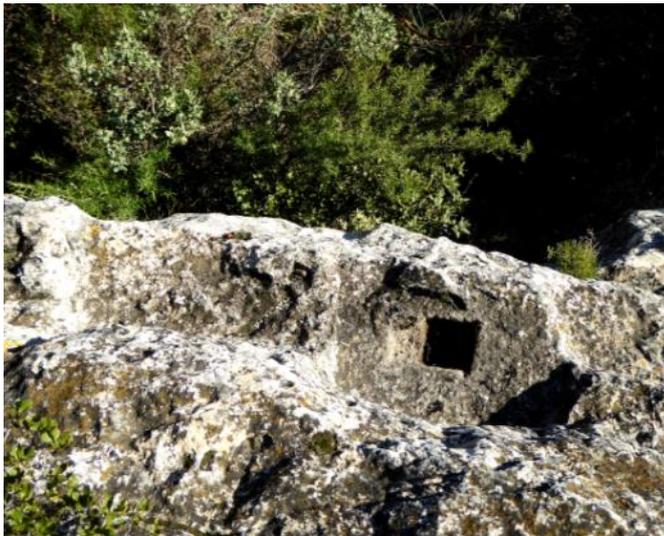
Point d'ancrage marqué A sur le plan. S'y encastrait-il un petit pilier de bois soutenant la poutre supérieure où s'appuyait le toit ?

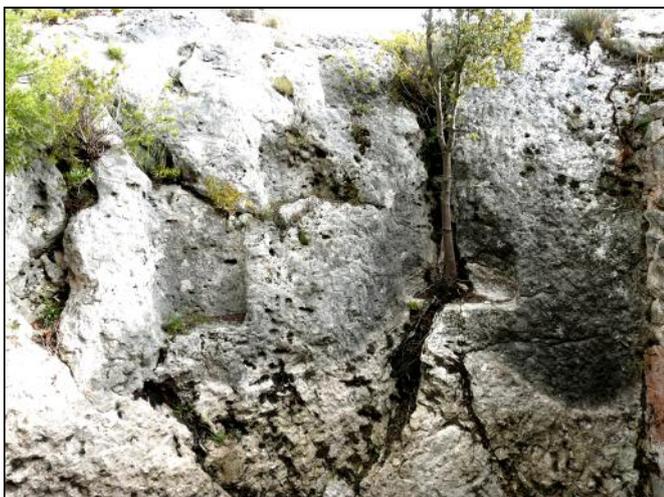
Deux des niches qui entourent le bassin, elle sont de facture rustique et très ancienne.

Un autre hypothèse a été avancée: celle d'un rituel de bains sacrés. On peut d'ailleurs voir 5 ou 6 niches creusées dans les parois rocheuses cernant le bassin.

Mais ces niches sont de facture rudimentaire et sans doute très ancienne. Comment les dater ? Alors que le barrage et les enduits de mortier d'étanchéité sont de facture beaucoup plus moderne, tout comme le système d'évacuation du bassin. Il faudrait absolument faire une datation de ce mortier. S'il contient quelques éléments organiques, on pourrait le faire au carbone 14.

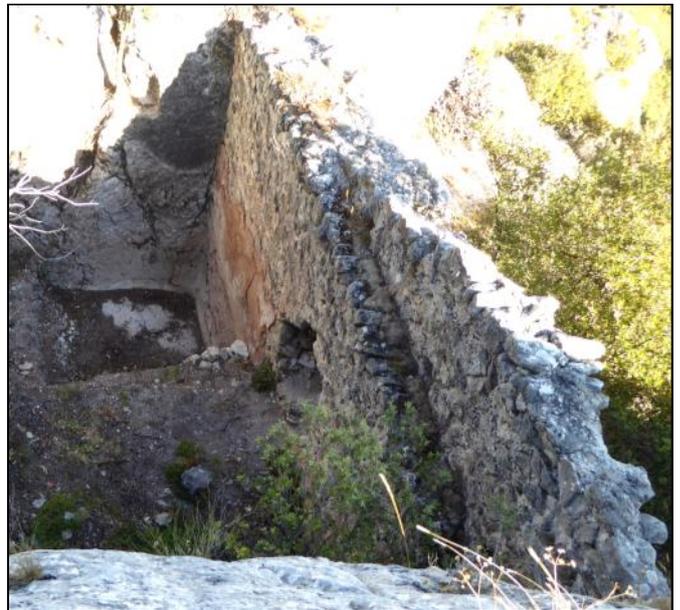
En haut, un toit s'appuyait-il sur le replat du mur ?

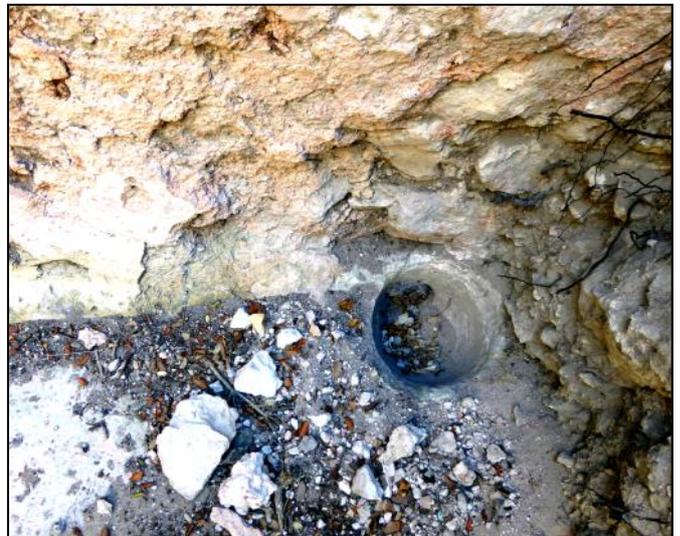
En bas, au fond du bassin, l'évacuation de l'eau est de facture moderne, de quand date-t-elle ?

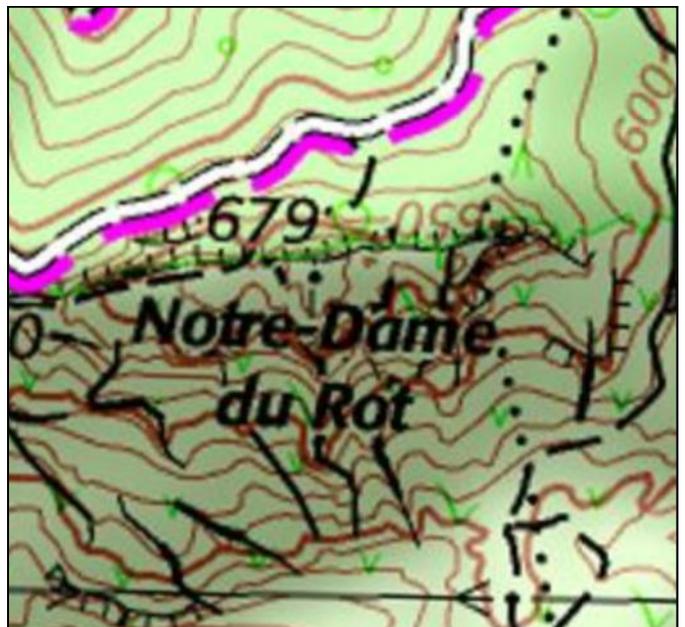
Notre-Dame étant située sur la crête, près de la côte 679, on s'étonne d'y trouver un bassin de cette importance. Quel pouvait être son rôle exact ?
