Mission archéologique internationale en Baie de l'Observatoire - Iles Kerguelen, 2006-2007

Paul COURBON
Jean-François LE MOUËL

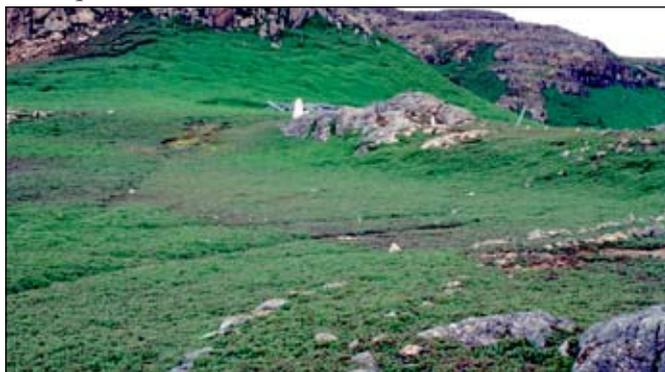
fig 11b : en bas et à droite, le chemin bordé de pierres, au milieu on distingue 14 bien deux drains (ph. J.F. Le Mouël)

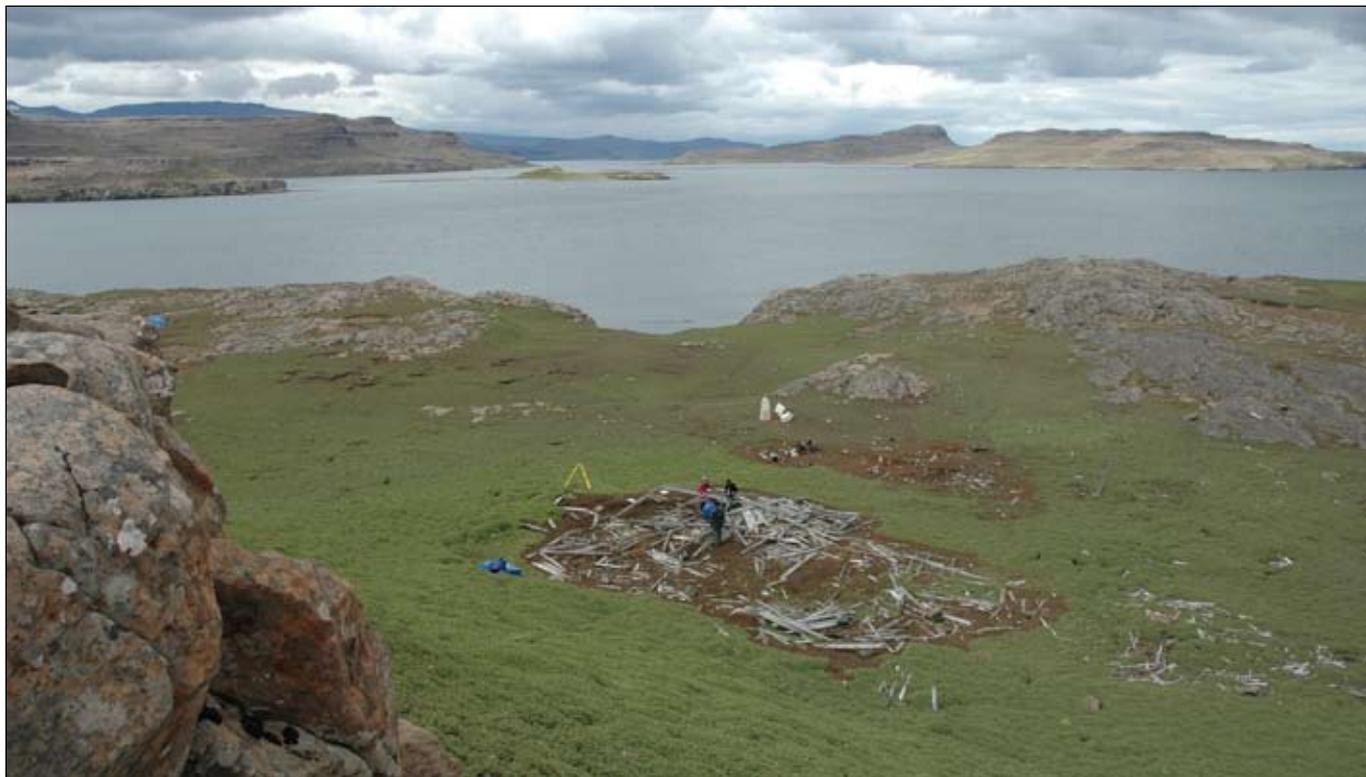
fig 12 : Photographie du site en décembre 2006, devant les restes de la maison allemande et à droite ceux du hangar britannique et de la maison Culet.

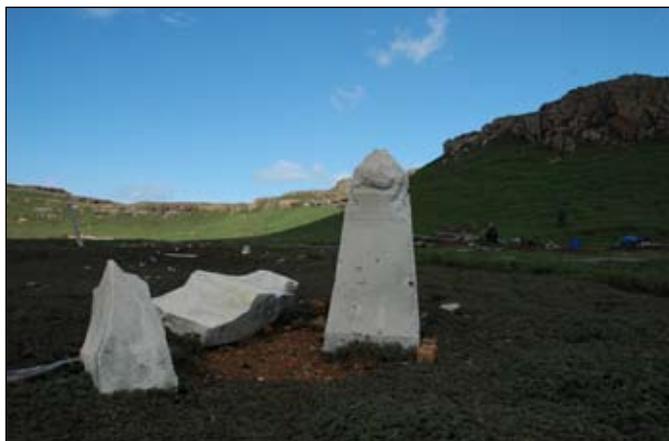
fig 13 : Les pierres de transit (transit stones) et au fond à droite la maison d'habitation (ph. J.F Le Mouël).

Elles forment l'un des éléments majeurs du site. L'une, cassée en trois, est couchée, l'autre est encore debout et sa belle silhouette blanche est visible de loin, servant de point de repère aux bateaux. Elle est haute de 1,48m et taillée dans un calcaire blanc du Sussex. Sa photographie suffira à la décrire (fig 13). La pierre couchée porte à son sommet des encoches qui devaient permettre de caler l'appareil posé dessus (fig 14). Quant à la pierre debout, son sommet a été visiblement retaillé, sans

doute pour y adapter l'embase circulaire d'un appareil d'observation. De plus, on y a gravé un trait horizontal avec l'inscription M.W.=15.M. Nous verrons cela plus tard.

Posée sur l'herbe instable, légèrement penchée, la pierre debout ne semble pas être à sa place. Vu son poids estimé à près de 400 kilos, elle devait avoir auparavant une assise solide pour assurer sa stabilité. C'est dans cette

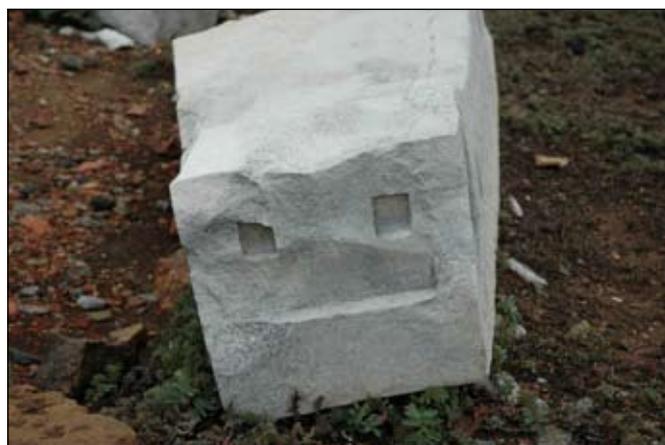
fig 14 : Les encoches qui permettaient d'installer un appareil adapté sur les pierres de transit (Ph. J.F. Le Mouël).

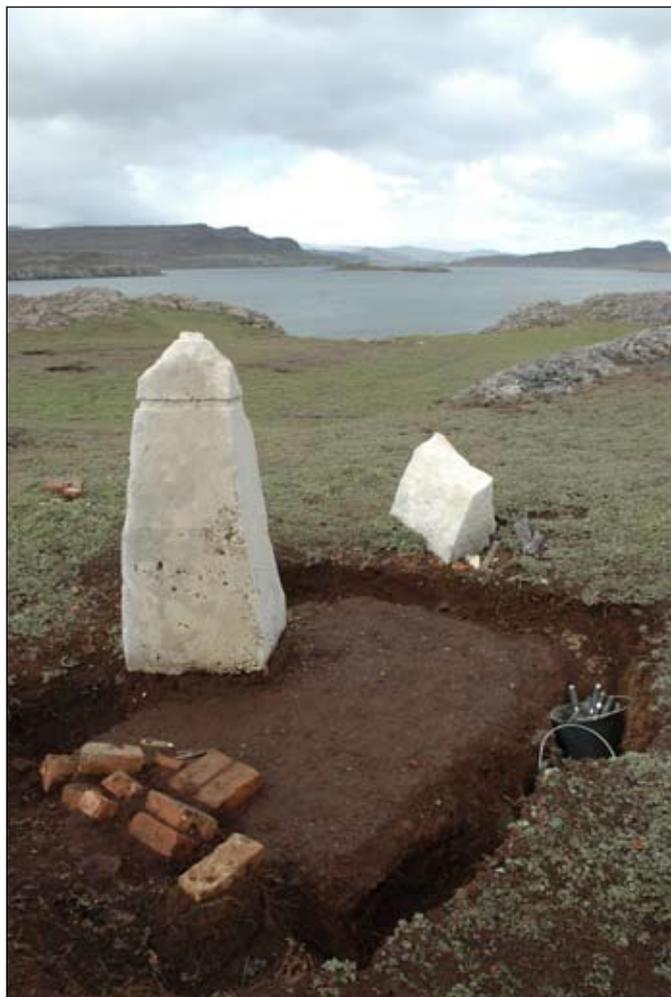
fig 15 : Dégagement de la dalle qui supportait les pierres de transit (ph. J.F. Le Mouël).

La topographie de la dalle montre qu'elle est rigoureusement orientée est-ouest, tout comme la rangée de briques encore en place. Cela signifie que les deux pierres de passage étaient alignées est-ouest, comme l'axe

de rotation de la lunette d'un instrument dirigé vers le méridien. Les pierres de passage n'étaient donc pas destinées à supporter un télescope mobile en vue d'observer le passage de Vénus. Non, elles permettaient d'observer les trente passages de la lune au méridien, nécessaires à la détermination des coordonnées astronomiques. Ces trente passages étant observés sur plusieurs mois, il n'y avait pas à réorienter à chaque observation l'instrument posé dessus.

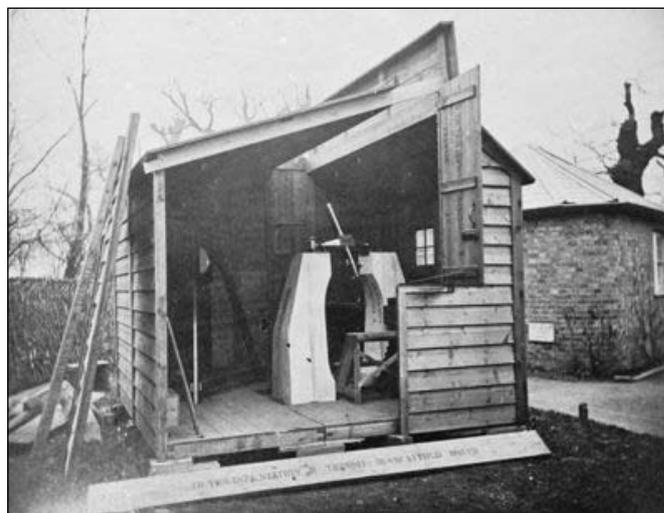
fig 16 : cabane prévue pour le passage de la lune au méridien. Les pierres de transit sont alignées est-ouest et au plafond, un volet s'ouvre dans la direction nord-sud (Doc. britannique).

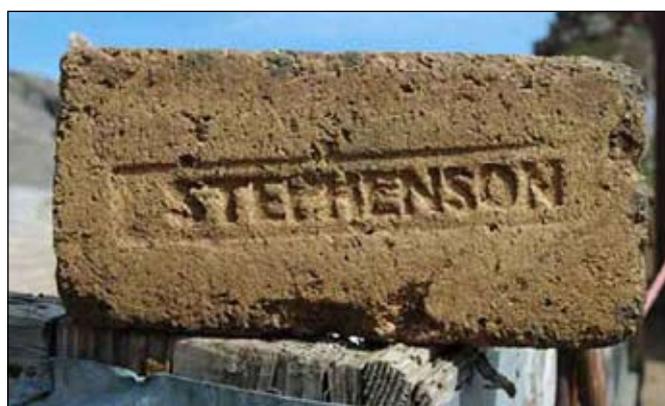
fig 18 : Brique britannique avec l'inscription STEPHENSON. (ph. J.F. Le Mouël).

de l'habitation britannique non réutilisées par les Allemands ont été amenées à une trentaine de mètres de là, en contrebas, où elles forment encore un tas disparate (voir plan). Elles n'ont pas été utilisées pour le chauffage, les Allemands disposant de poêles à charbon et d'une provision importante de ce combustible. Seules les briques échappent à l'anonymat : certaines comportent la marque STEPHENSON estampillée en creux ; elles ont été réutilisées diversement par les Allemands et même les Français Culet et Decouze. A quoi servaient ces briques, vraisemblablement à monter des piliers pour les observations astronomiques (Anse du Supply) ou pour surélever les pierres de transit comme nous l'avons vu plus haut. (fig 18)

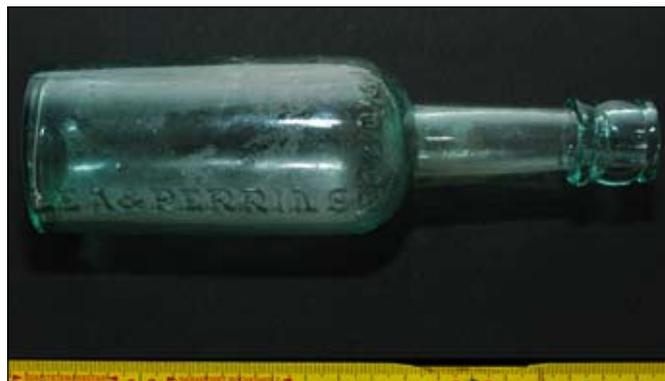
fig 19 : Bouteille britannique (LEA & PERRINS) (ph. J.F. Le Mouël).

même de la britannique. Ensuite, les Allemands sont restés 17 mois, contre 4 pour les Britanniques et il est logique de penser que les ordures et bouteilles allemandes ont certainement submergé les britanniques, dans la mesure où elles auraient été placées au même endroit ! Nous avons commencé une fouille en tranché, mais elle a été arrêtée à 50 cm de profondeur sur des objets encore allemands. La seule bouteille sûrement britannique que nous avons trouvée l'a été au nord de la maison d'habitation, en creusant une tranchée pour rechercher la maison de Culet et Decouze. (fig 19)

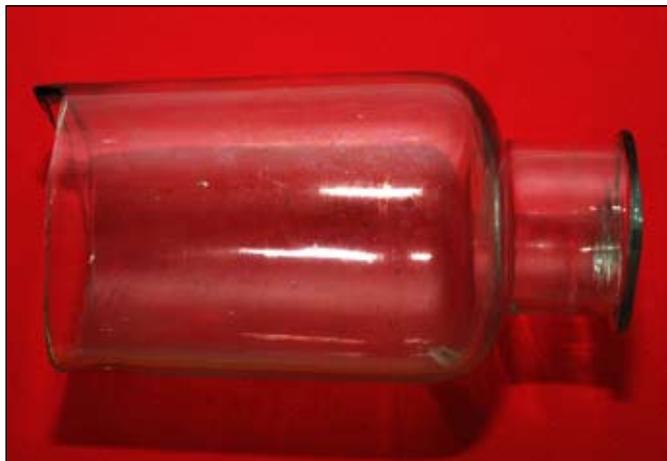
Fig 20 : Corps d'un flacon de laboratoire (ph. J.F. Le Mouël).

que certains sont britanniques. Nous en avons relevé des débris un peu partout, mais sans signe distinctif pour pouvoir trancher. (fig 20)

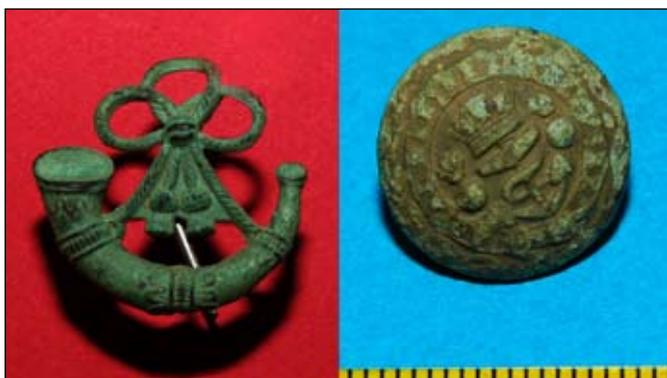
fig 21 : Le fameux badge et un bouton de veste de la marine britannique (Royal Marine) (ph. J.F. Le Mouël).

de Port-aux-Français. Les objets personnels trouvés l'ont été loin de la maison d'habitation, parce qu'éloignés de passages humains répétés, ou du risque d'être recouverts par tous les éléments plus lourds (charbon) C'est ainsi que nous avons retrouvé une vieille paire de lunettes (fig 22), des boutons, fragments de flacons de parfum (fig 23), fragments de fermeture de valise posés sur un rocher à une centaine de mètres du site. Mais leur appartenance rigoureuse semble difficile à préciser. Un seul d'entre eux était assez caractéristique pour pouvoir être daté : un badge, d'une dimension de 32 mm par 34 figurant sur la photo ci-contre. Dans ses écrits après l'expédition, le Père Perry rend chaleureusement hommage aux officiers et aux hommes de troupe chargés du transport et de l'installation de son expédition. Nous décrivons en *infra* les longues recherches sur internet qui nous permirent de l'attribuer aux hommes de l'Oxfordshire and Buckingham Light Infantry qui participèrent à la mission. Réalisé d'une manière différente, ce badge est toujours porté aujourd'hui dans ce régiment. Il faut aussi noter la découverte d'un bouton de veste britannique, sur lequel on peut difficilement lire : ROYAL MARINE. (fig 21).

Différentes pièces ont été trouvées dans un rayon de cent mètres autour de la maison d'habitation, tel le badge britannique (fig 21). Deux petits sites regroupant des objets intéressants ont été découverts. Il s'agit de la « mercerie », située 140 m à l'E.N.E. de la maison d'habitation, où sur un rocher de quelques mètres carrés ont été découverts des boutons, petits objet de couture, bouchon de flacon de parfum, lunettes (fig 22 et 23), fermeture de valises. Ils doivent être étudiés.

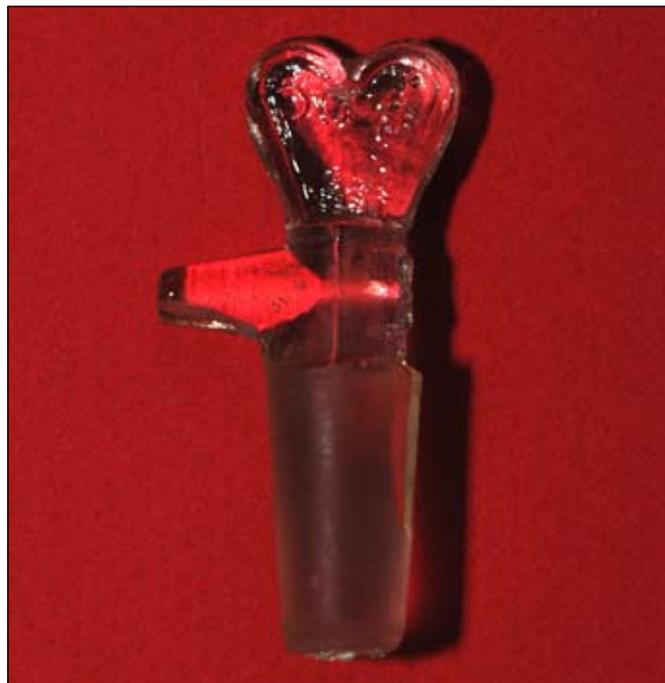
fig 23 : Le bouchon de flacon de parfum (ph. J.F. Le Mouël).

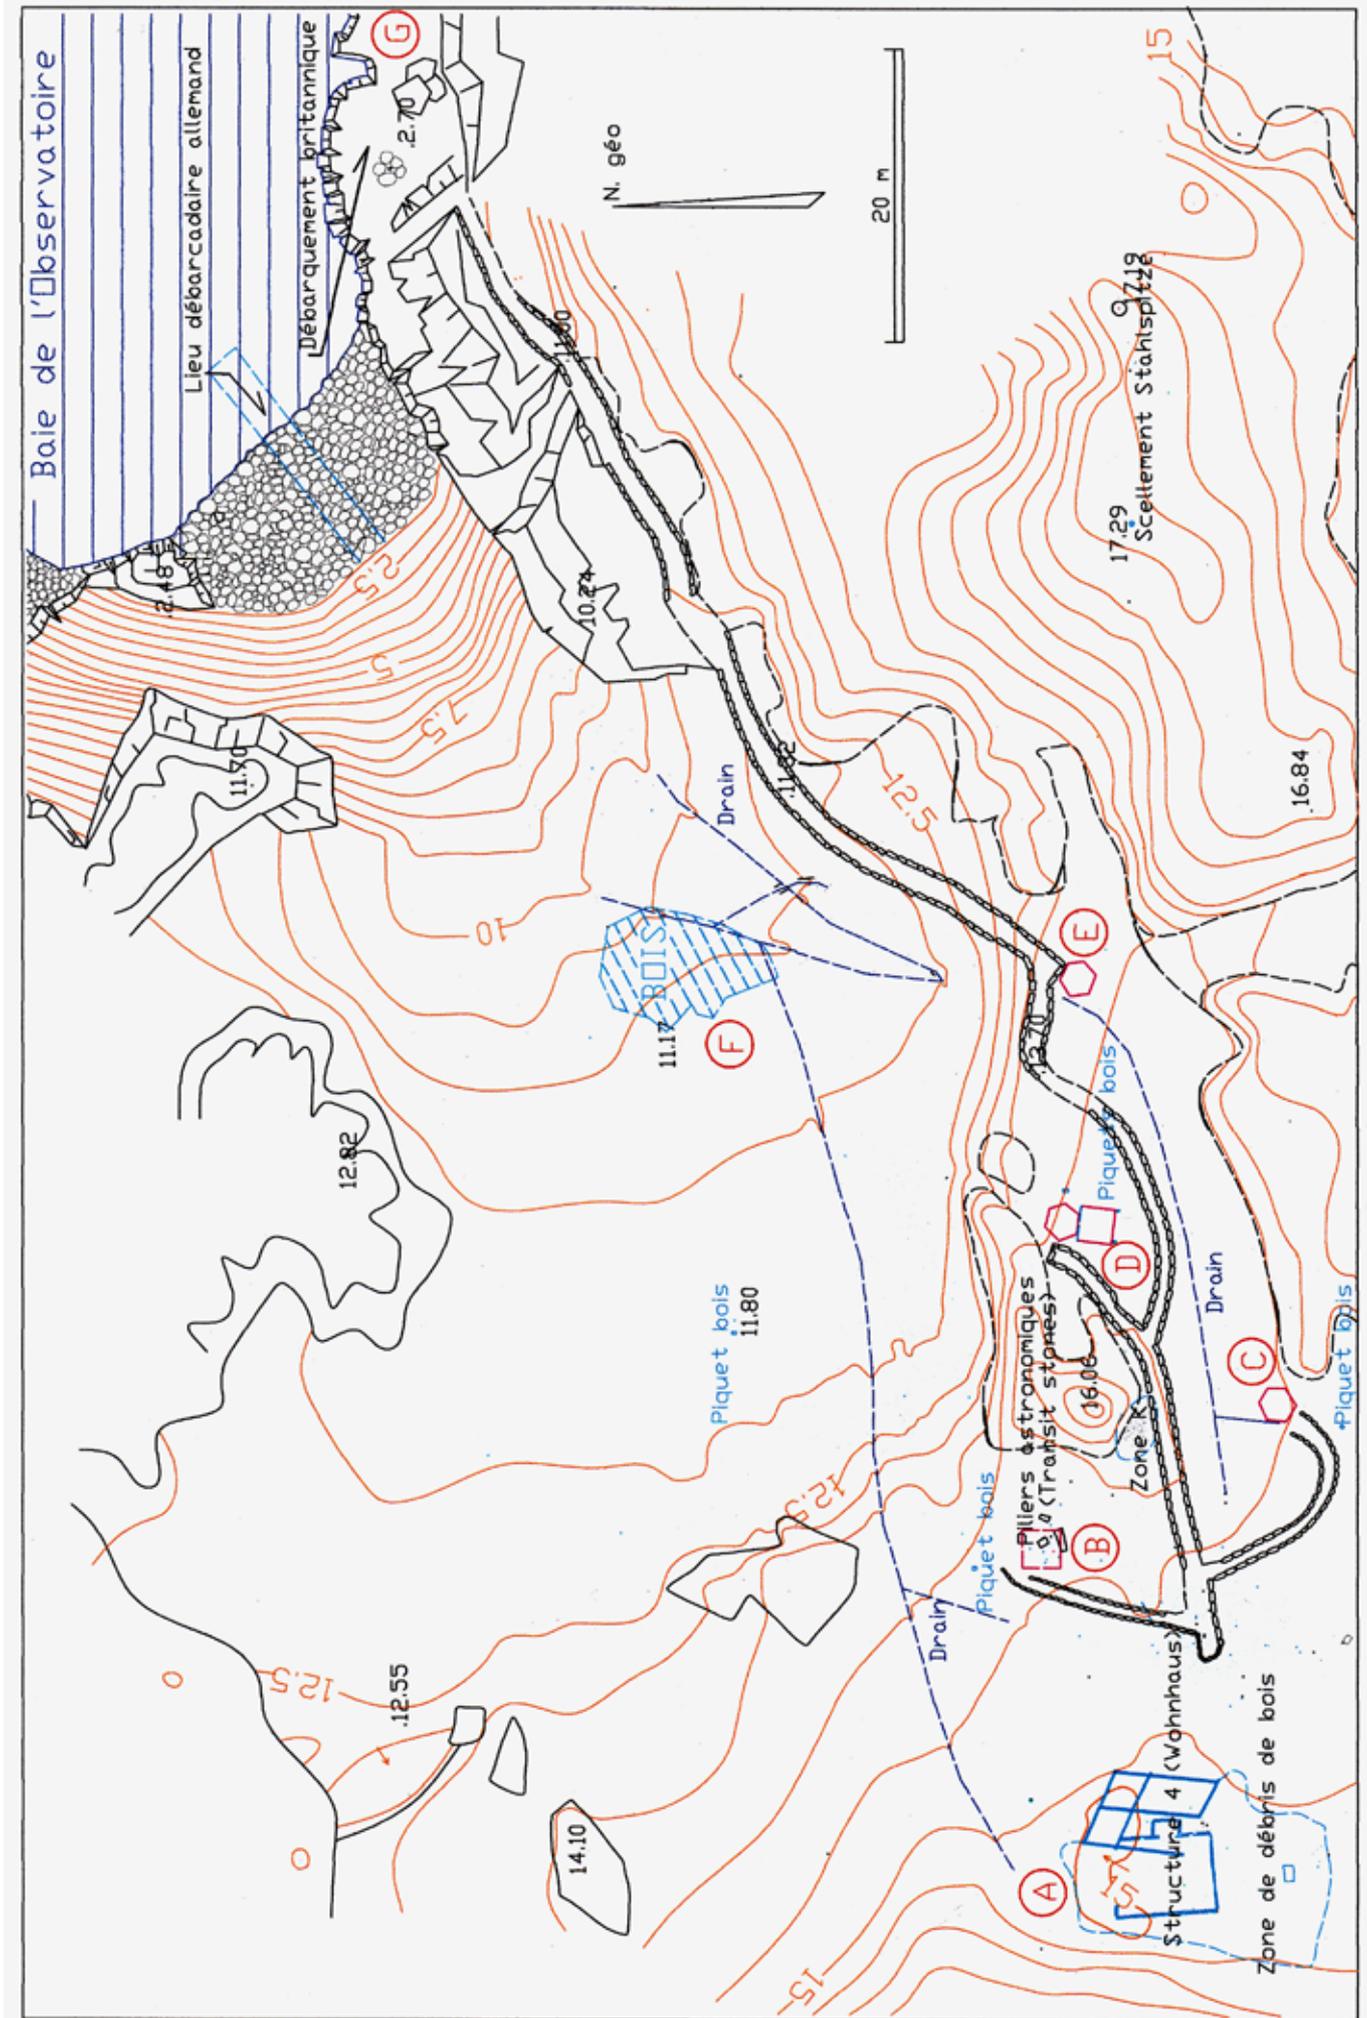
fig 26 : Carte de la zone britannique levée en 2006 (P. Courbon et R. Holzner). Remarquer les lettres A à E qui indiquent des bâtiments, F les débris de la maison britannique démanté par les Allemands et G l'embarcadere.

son d'habitation et de quatre cabanes d'observation dont subsistent encore quelques piquets verticaux dépassant du sol. Grâce à la photo (fig 25), nous avons pu replacer ces quatre cabanes sur le plan (B, C, D, E), où elles sont reliées au chemin par de petites dessertes qui évitaient de salir le plancher autour des instruments d'observation. Différemment de la maison allemande, la britannique était surélevée et comportait un vide sanitaire, un petit escalier permettait d'y monter. Le chemin d'accès s'arrêtait quelques mètres avant. On peut voir encore sur la photo britannique deux drains évacuant l'eau vers une zone basse. (fig 25 et 26)

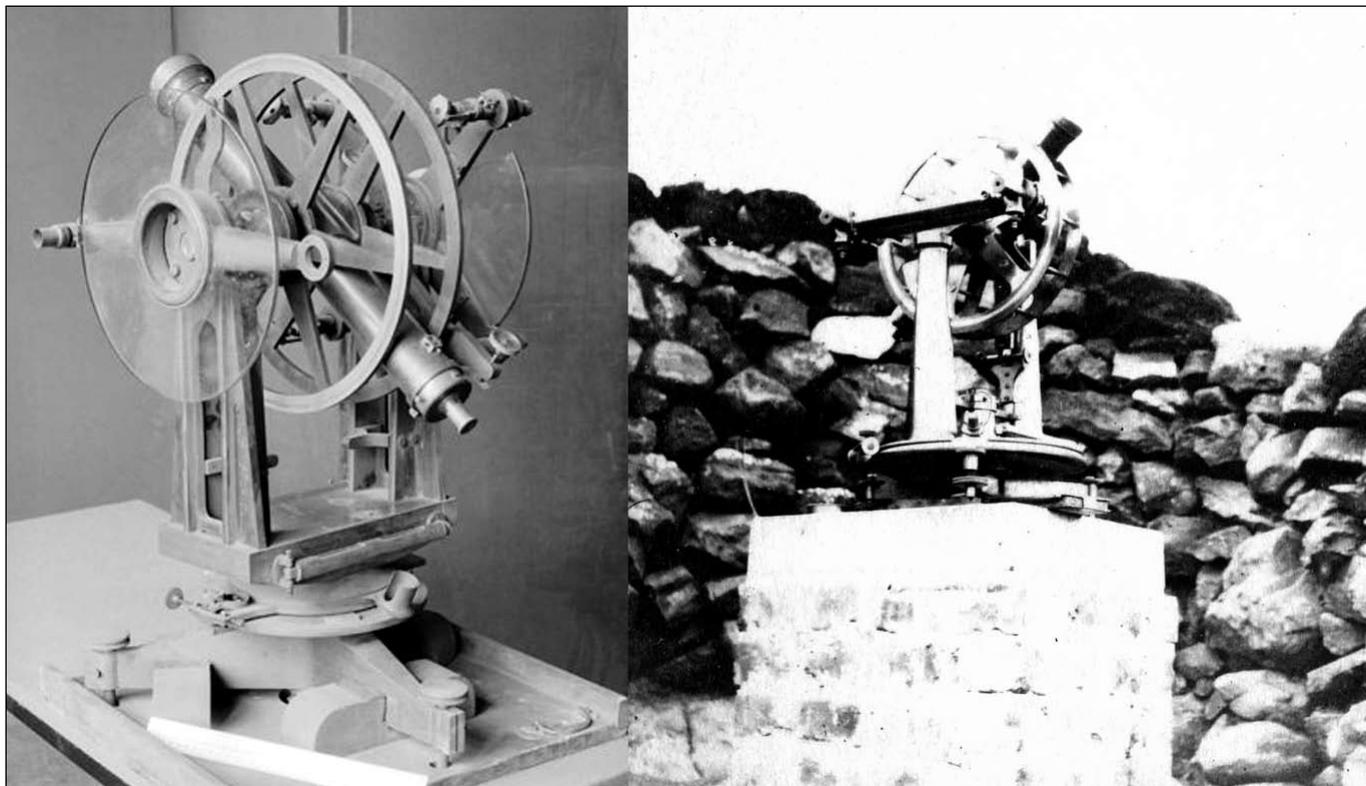
fig 27 : un altazimuth sur sa boîte d'emballage et sur un pilier en briques. Les cercles horizontaux et verticaux permettent des mesures dans toutes les directions (Doc. britannique)

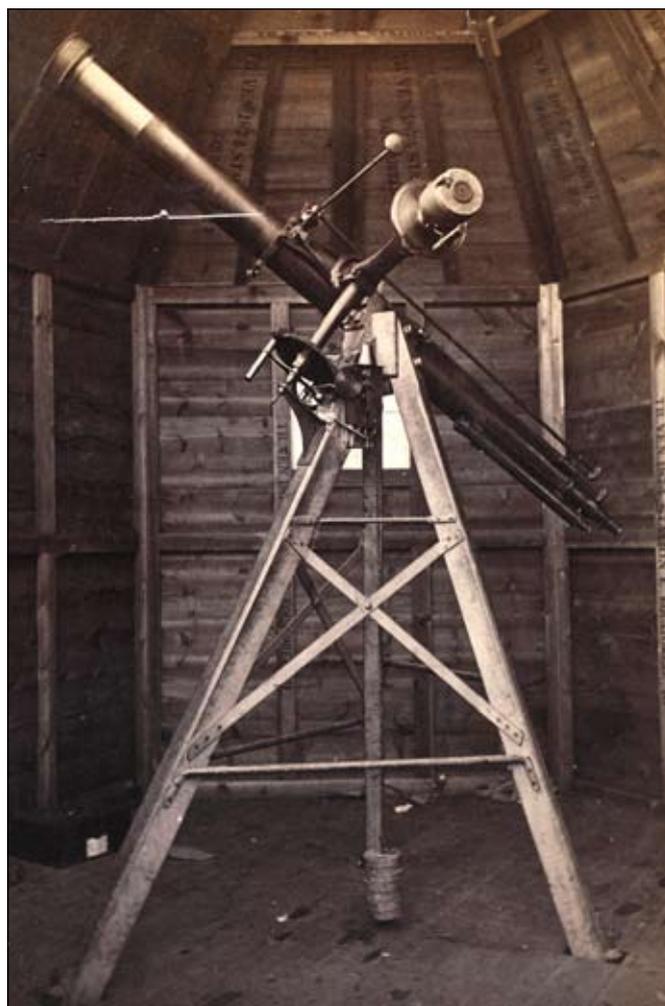
fig 28 : Une lunette astronomique à monture équatoriale : la lunette tourne autour d'un axe parallèle aux pôles, ce qui permet de suivre plus facilement le mouvement des astres (Doc. britannique).

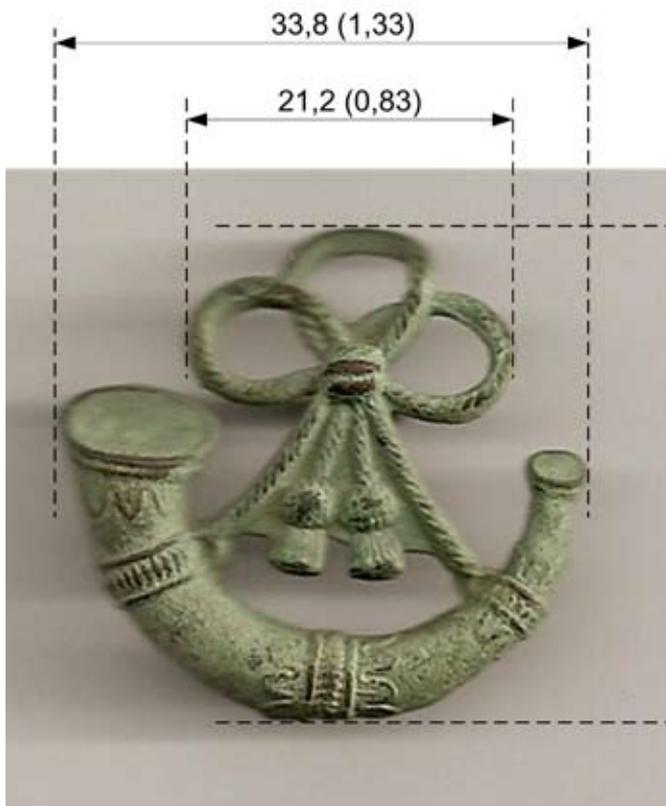
Figure 28a : L'insigne découvert par nos archéologues à la Baie de l'Observatoire en décembre 2006. Les dimensions sont données en millimètres et, entre parenthèses, en pouces.

A la fin du mois de décembre 2006, nous faisons la découverte d'un bel objet (Figure 28a) trouvé hors contexte, à quelque distance de notre champ de fouille. Après avoir interrogé les amis et collègues dans les trois pays directement associés aux différents séjours effectués dans cette lointaine région subantarctique, la seule maigre conclusion à laquelle nous arrivions était qu'il s'agissait sans doute d'une sorte d'insigne de régiment représentant une corne de bugle.

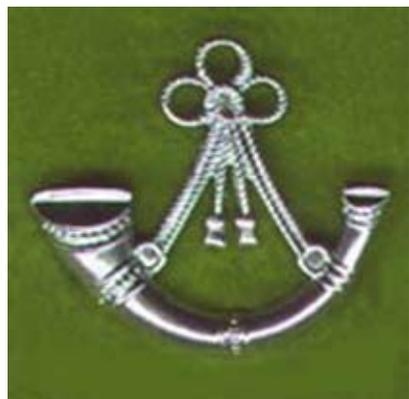
Figure 28b : L'insigne officiel du régiment « Ox and Bucks Light Infantry » présenté sur le site web « British Light Infantry Regiments ».

nous découvriâmes un badge de régiment tout à fait semblable au nôtre : celui du «Oxfordshire and Buckinghamshire Light Infantry Regiment» (Figure 28b), en usage dans les années 1800.

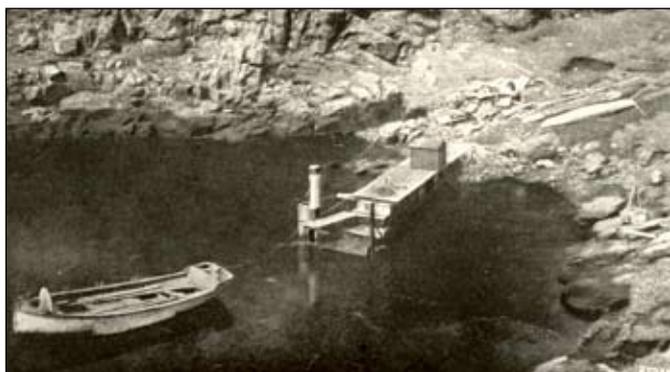
fig 29 : L'embarcadere allemand en hautes eaux. Les britanniques débarquaient sur une plateforme rocheuse qui commençait au fond à gauche. (doc. allemande)

L'équipe dirigée par le biologiste Emil Werth, était composée, en outre, du physicien Karl Luyken, en charge du magnétisme, du météorologue Josef Enzensperger, de Georg Wiencke, cuisinier et assistant biologiste et de Josef Urbansky, navigant et assistant général. La mission, très dure, fut endeuillée par la mort de Joseph Enzensperger emporté lui aussi par le bériberi le 2 février 1903, six jours avant son trentième anniversaire. Fin mars, le *Strassfurt* qui revenait d'Australie, trouva le camp dans un désordre et dans un état qui en disaient long sur la fatigue morale de ses occupants. La mission repartait vers l'Allemagne le 1er avril 1903. (fig 29 et 30).

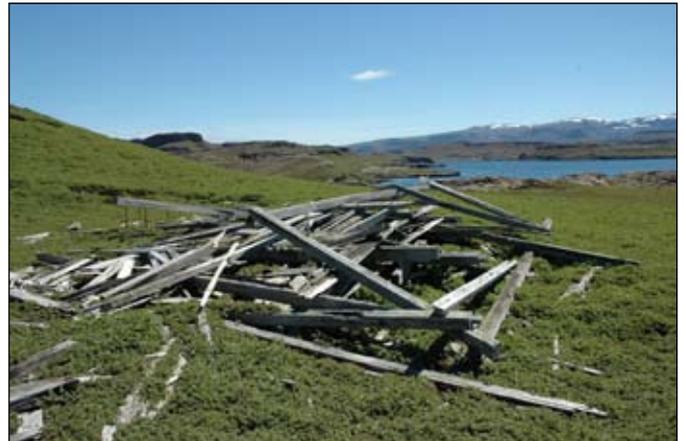
fig 31 : La charpente de la maison d'habitation allemande avant fouilles (ph. J.F. Le Mouél)

arbalétrier. Après dégagement de cette partie supérieure, d'autres parties de fermes et poteaux seront découverts dans l'amas de poutres et planches effondrées. Après dégagement, les fenêtres des façades nord et orientale seront mises à jour. Fig 31 et fig 32

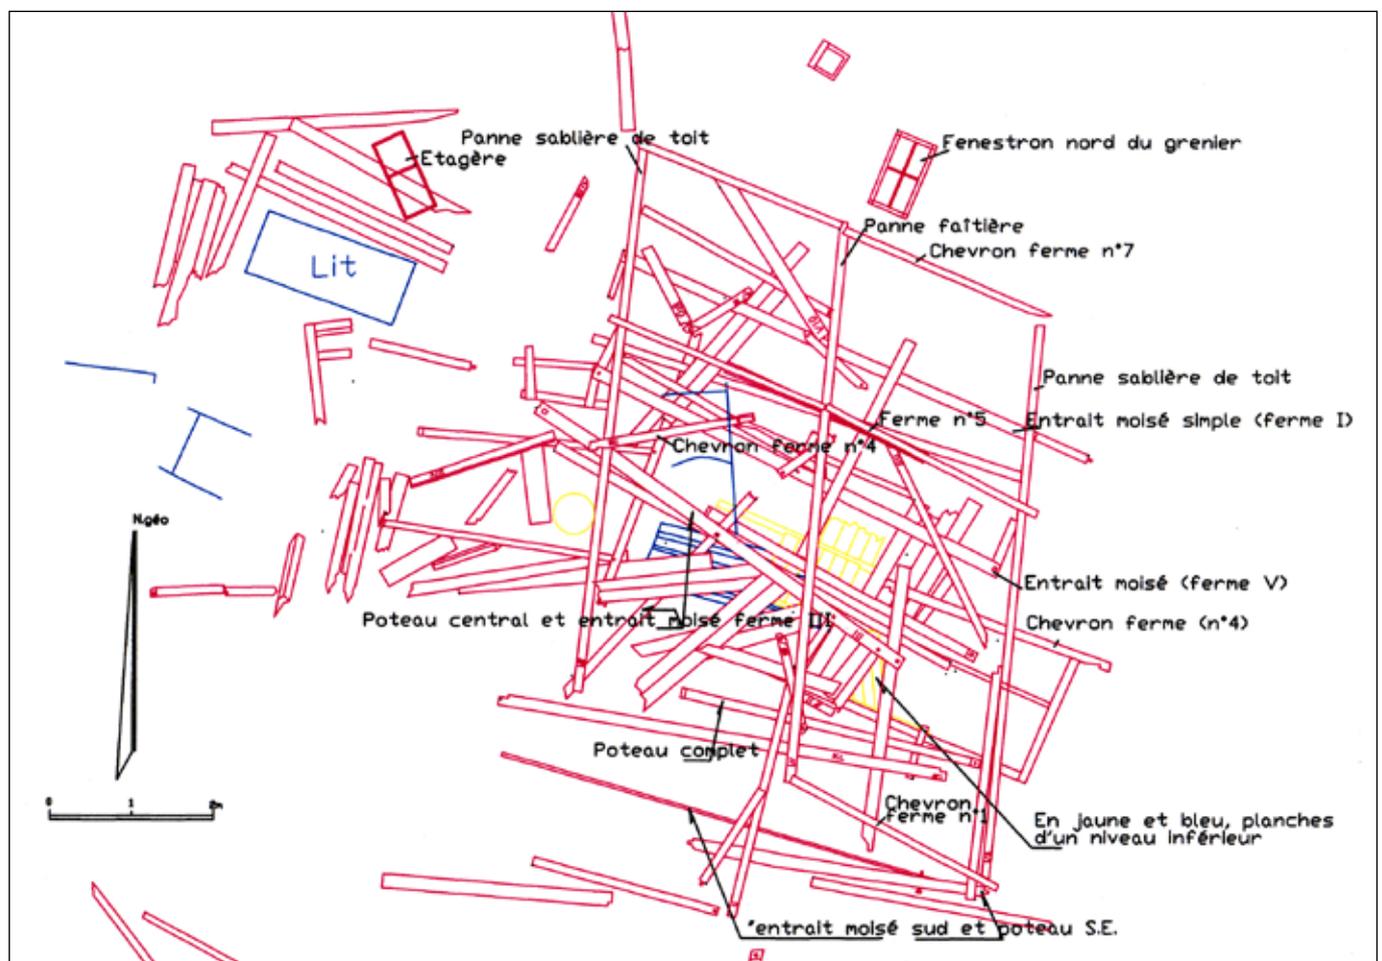
fig 32 : Levé de la Wohnhaus avant le dégagement des planches (Lever P. Courbon et R. Holzner).

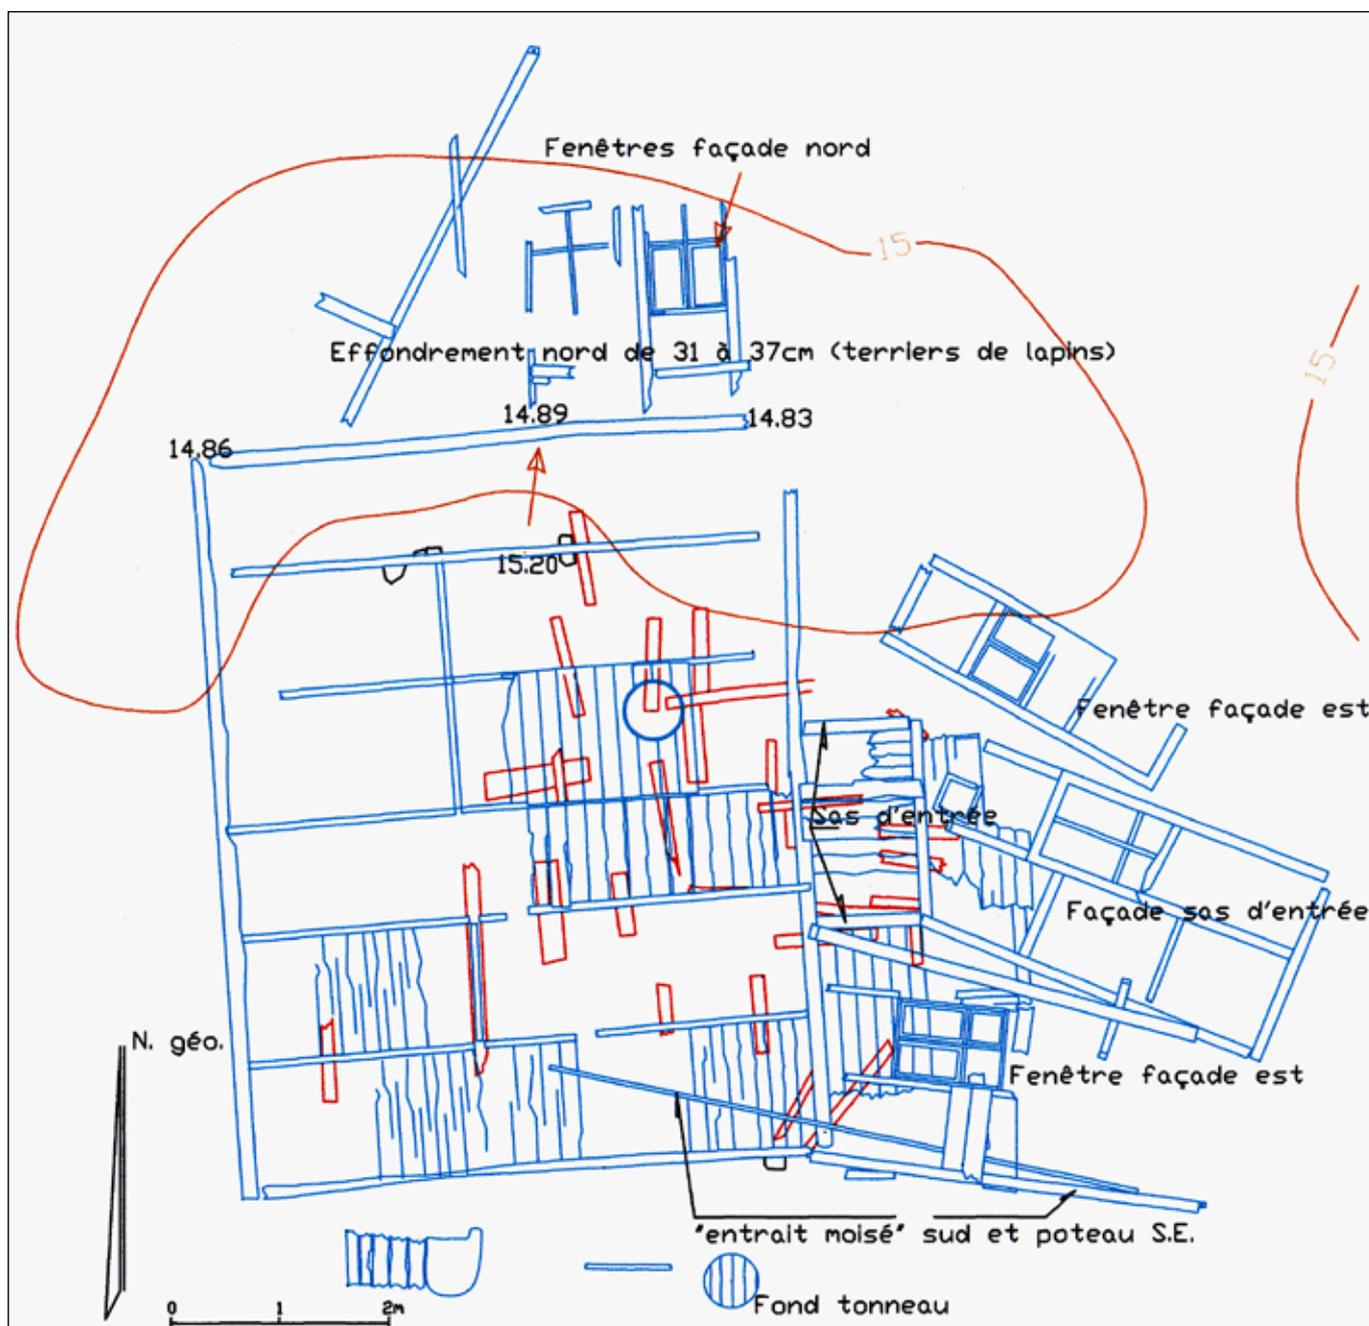
fig 33 : Lever de la Wohnhaus après le dégagement des planches, on y voit le basculement des façades au nord, puis à l'est. Au nord, les cotes d'altitude montrent l'effondrement du sol creusé par les lapins (Lever P. Courbon et R. Holzner)

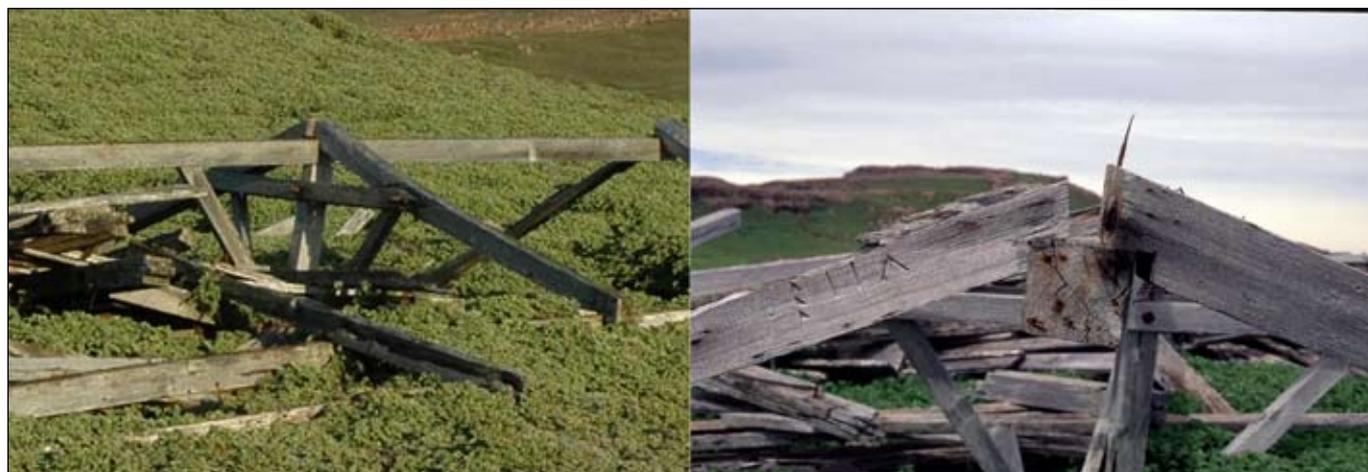
fig 34 a : Les fermes avant dégagement. A gauche, on distingue la ferme V avec les deux arbalétriers sur la panne faîtière, le poinçon, les jambes et l'entrait simple. A droite, en avant plan les deux arbalétriers de la ferme VII qui masquent en partie la ferme V. (ph. J.F. Le Mouél).

Les éléments principaux retrouvés en bon état de conservation sont : la ferme 5 qui est presque complète (fig 34 a), des éléments (arbalétriers) appartenant aux fermes 1, 3, 4 et 7, deux entrails moisés doubles correspondant aux fermes 3 et 5, avec deux extrémités supérieures de poteau sur l'un d'entre eux. On trouve les deux entrails moisés simples correspondant aux fermes 1 et 7, enfin la panne faîtière, les deux pannes sablières de toit. On peut aussi y ajouter : le poteau servant de pilier au coin S.E, auquel est boulonné l'entrait moisé simple correspondant ; deux poteaux joignant la sablière orientale à la poutre de sol ; un poteau complet soutenant l'appentis d'entrée, ainsi qu'une extrémité supérieure de poteau, vraisemblablement du coin N.E. Ces éléments nous ont permis de reconstituer la charpente de l'habitation, vue de face et vue de l'est. (fig 34 a)

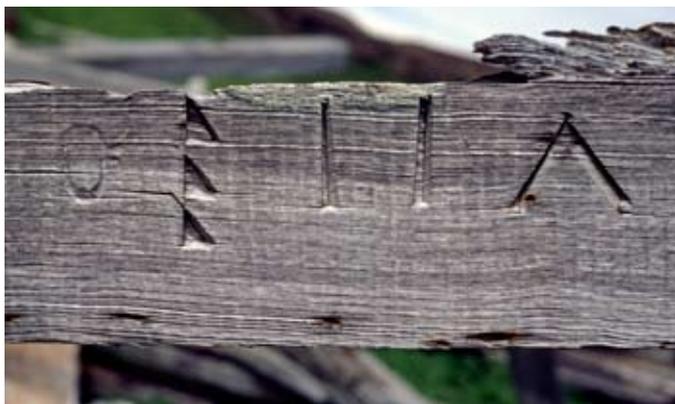
fig 34 b : On voit ici le chiffre romain VII écrit à l'envers, la lettre O qui signifie est et les trois petits triangles correspondant à la marque de l'ouvrier (ph. J.F. Le Mouél)

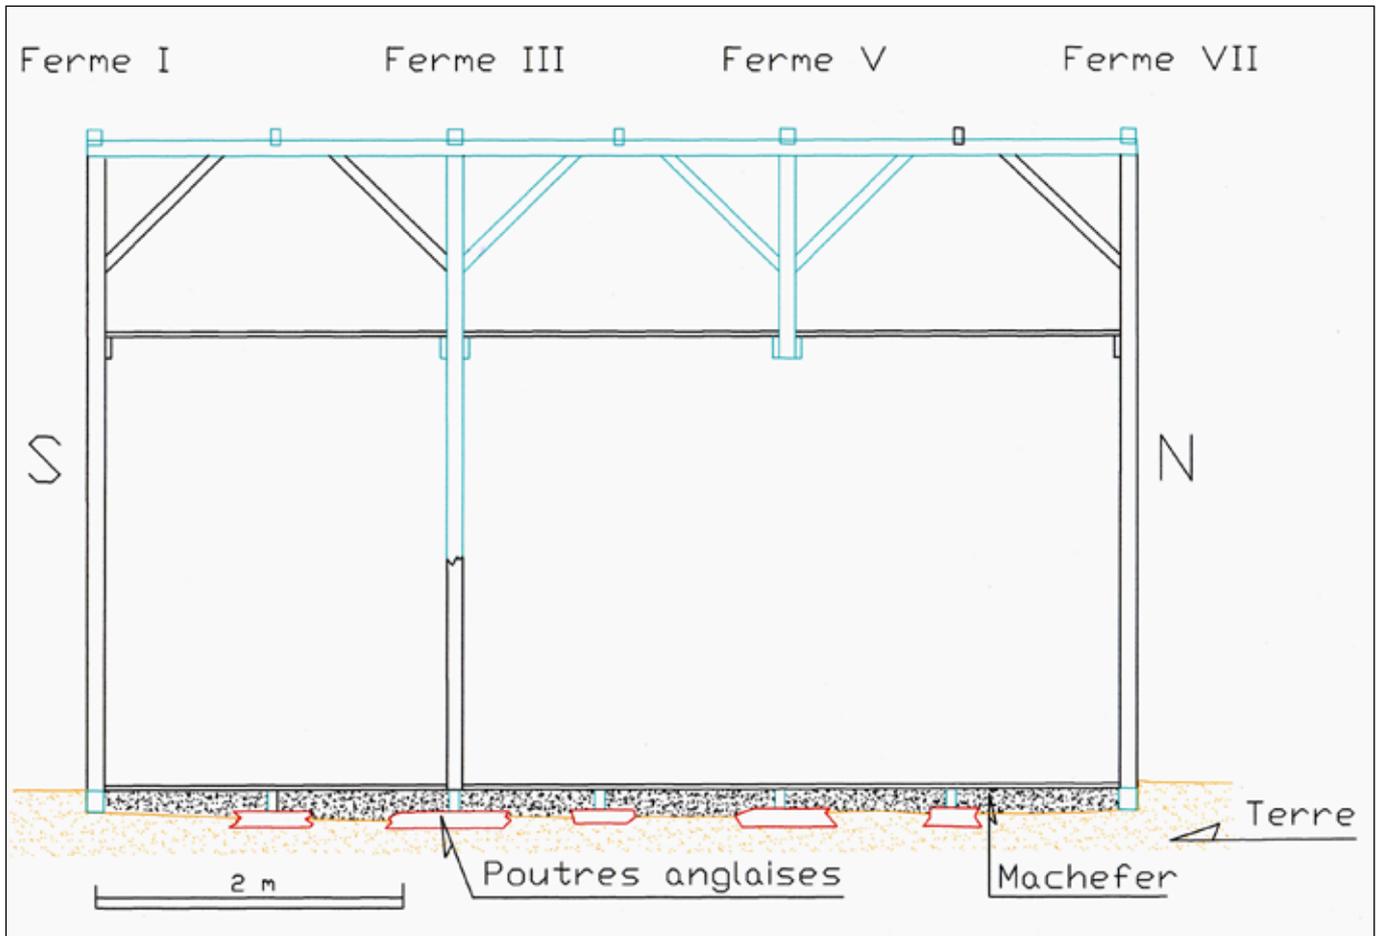
fig 37 : Reconstitution de l'élévation le long de la panne faîtière, les éléments cyan ont été retrouvés, les noirs sont interprétés (P. Courbon)

Notons que le poinçon de la ferme V ne se prolonge pas par un poteau vers le bas, car à cet endroit le poteau se serait trouvé au centre de la salle de séjour ! Le poinçon est donc scié à ras du bord inférieur des entrails moisés (fig 37).

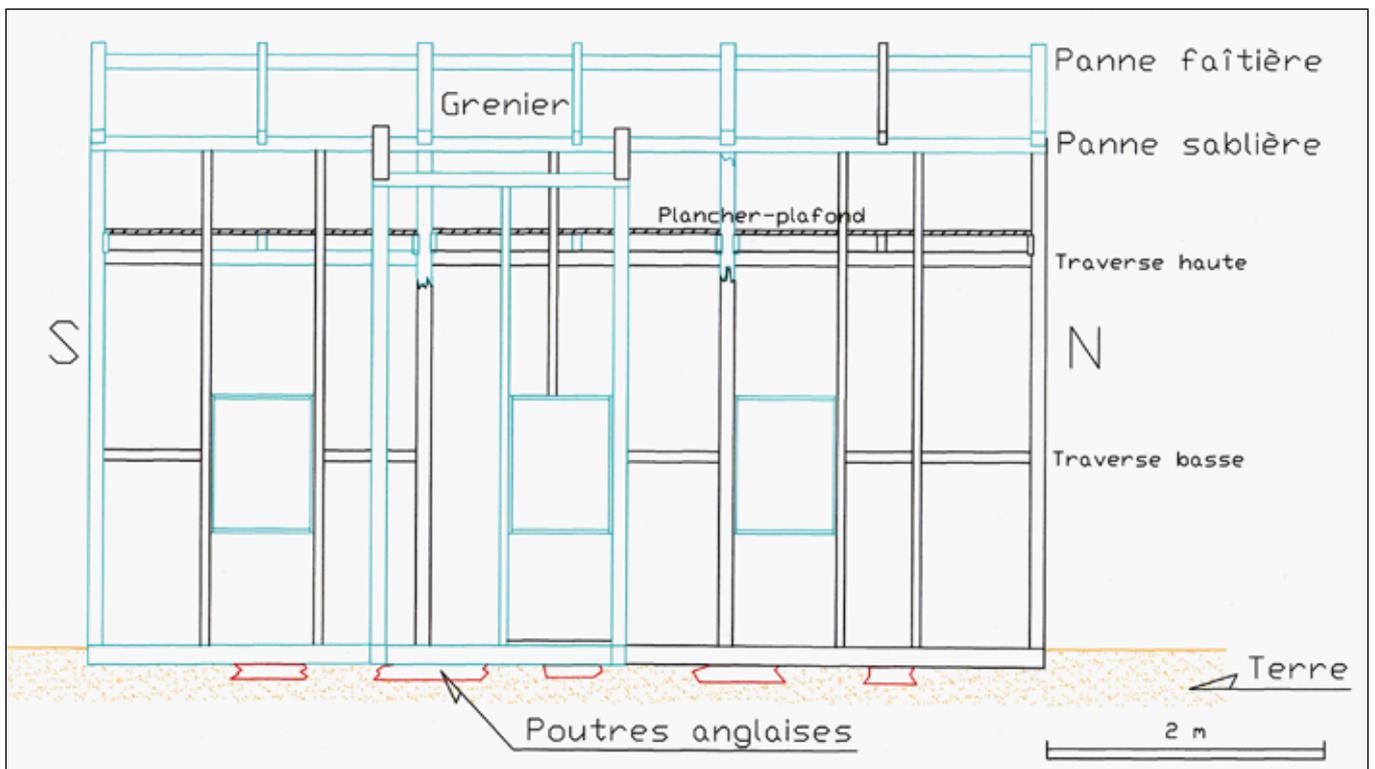
fig 38 : Reconstitution de la façade orientale, les éléments cyan ont été retrouvés, les noirs sont interprétés, en rouge les éléments britanniques (P. Courbon)

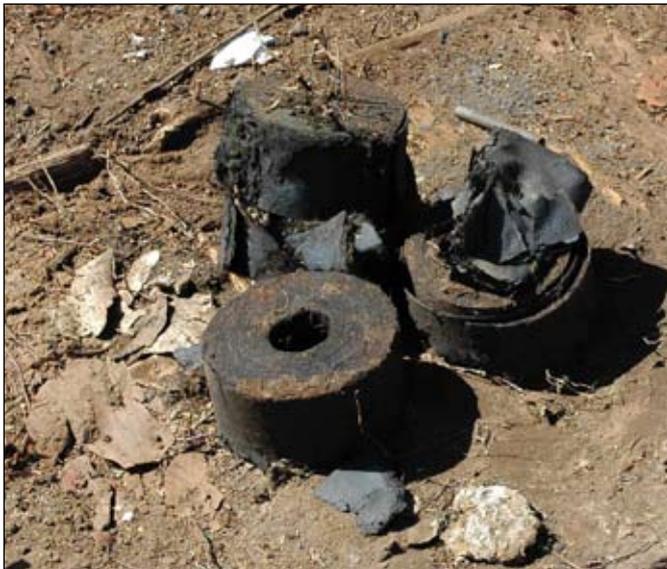
fig 39 : Rouleau de goudron pour les joints de toiture (ph. J.F. Le Mouël)

Les chevrons arbalétriers des fermes comportent beaucoup de traces de clous sur le dessus, au moins une tous les 4 ou 5 cm. Cela signifie que des planches avaient été clouées sur toute la surface du toit. Elles avaient ensuite été recouvertes de feuilles étanches à l'aspect goudronné dont nous avons retrouvé deux rouleaux d'un mètre de large sur le site. Nous avons aussi retrouvé des rouleaux de la même substance, d'une largeur de 10 cm qui devaient servir à assurer l'étanchéité des joints (fig 39).

clous de plus d'un kilo, ou de deux rouleaux de goudron d'un mètre de large destinés au recouvrement du toit ou de petits rouleaux de 10 cm de large servant à faire les joints (fig 39), ou encore de la toile blanche destinée au recouvrement extérieur des murs. Nous avons trouvé aussi des éléments de serrures, des clés, du fil électrique. Hormis, les indications qu'ils fournissent pour la reconstitution de la maison et des installations, l'intérêt de leur description détaillée reste limité. Il faut signaler aussi les outils retrouvés : une pelle ressemblant au type actuel, une pioche et une paire de tenailles dans une gaine de rouille et de terre (fig 67).

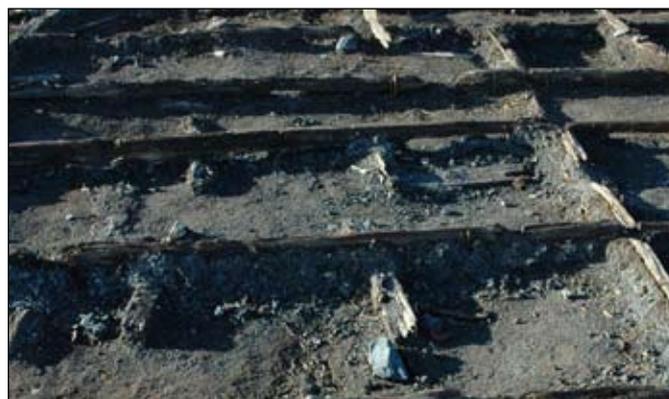
fig 41 : Cette photo montre bien les morceaux de poutres britanniques brisées qui supportent la structure allemande, l'une d'elle est percée d'une mortaise (ph. J.F. Le Mouél)

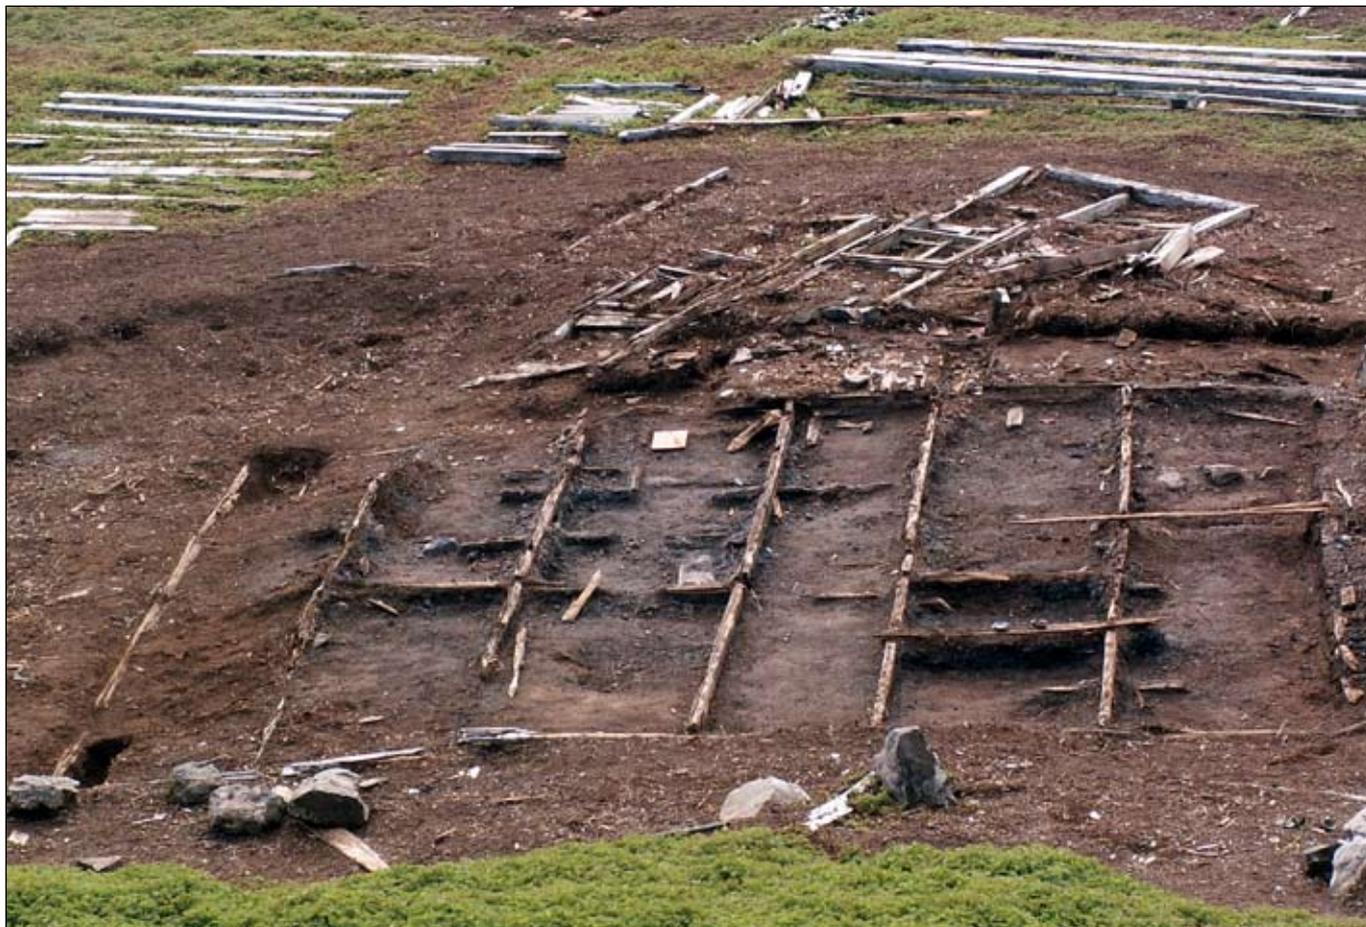
fig 42 : La Wohnhaus en fin de fouilles, après avoir enlevé le plancher et le mâchefer. Seuls apparaissent les poutres et bastaings de la structure au sol, qui reposent sur des morceaux de poutres, sans doute britanniques.

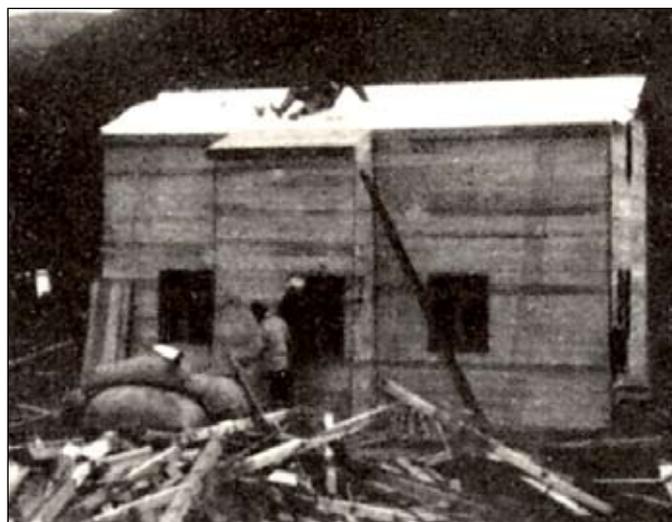
fig 43 : Wohnhaus pendant sa construction. Les restes de la charpente britannique ont été enlevés et ils forment un gros tas devant la Wohnhaus. Ils seront ensuite évacués 30m au nord. (doc. Allemande)

Dans les documents allemands rassemblés avant la mission, se trouve le journal d'Enzensperger qui mentionne que le 19.11.1901 a été prise la décision de construire la Stationhaus là où se trouvait la charpente britannique (fig 43). On trouve aussi un projet et un devis descriptif. Les dimensions de la maison y figurent : 6,80m de long et 5,50m de large, la hauteur du grenier à la panne sablière (0,70m), une hauteur de plafond de 2,80m, la dimension des fenêtres (0,75x1,00 m) ou des fenestrons (1,00x0,40m). C'est ce que nous avons retrouvé sur le terrain, à une petite différence près : la longueur des pannes sablières hautes et faîtière est de 6,92m. Autre différence, le fenestron retrouvé mesure 1m par 0.50 et non 0.40. Après cloutage des bardages extérieurs, cela
