Mission archéologique internationale en Baie de l'Observatoire - Iles Kerguelen, 2006-2007

Paul COURBON
Jean-François LE MOUËL

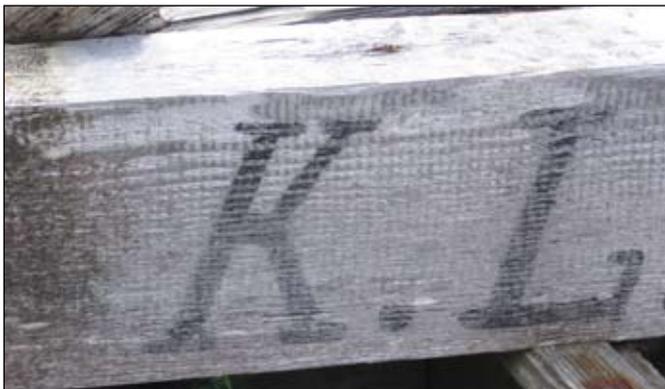
fig 45 : L'inscription KL retrouvée sur plusieurs éléments de l'habitation. (Ph. S. Quine)

Le géophysicien Karl Luyken, qui a laissé son nom à un bras de mer au nord de la Baie de l'Observatoire, participait à la mission. Son nom figure sur l'une des chambres du plan joint au projet de la Wohnhaus (fig 44). Dans l'état des envois de colis à Brême on signale que la caisse numérotée SP 20, KL 11 a disparu. Cette caisse contenait de nombreux éléments en cuivre destinés aux appareils de mesure du magnétisme dont devait s'occuper le Karl Luyken. Cela pourrait être une explication aux grosses lettres KL, inscrites à la peinture sur

plusieurs poutres et une porte de la maison (fig 45).

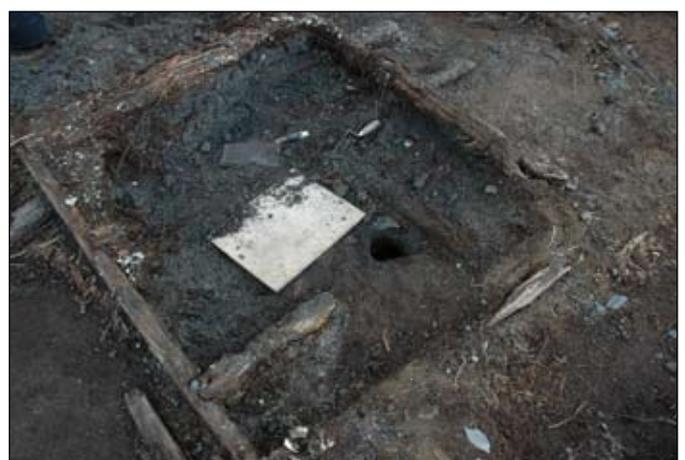
fig 47 : Trou de lapin, dont les nombreuses ramifications ont causé l'effondrement du sol au nord de la Wohnhaus (ph. J.F. Le Mouët)

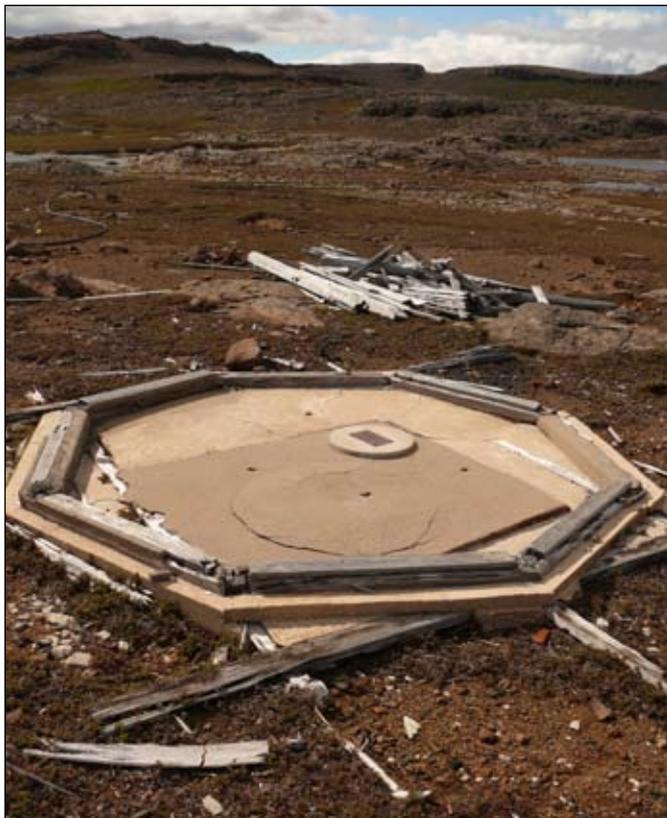
fig 48 a : Etat actuel de l'Absoluthaus. La fissure circulaire dans le ciment indique la dalle en grès, au fond, les montants de la structure verticale. (Ph. A. Barbot)

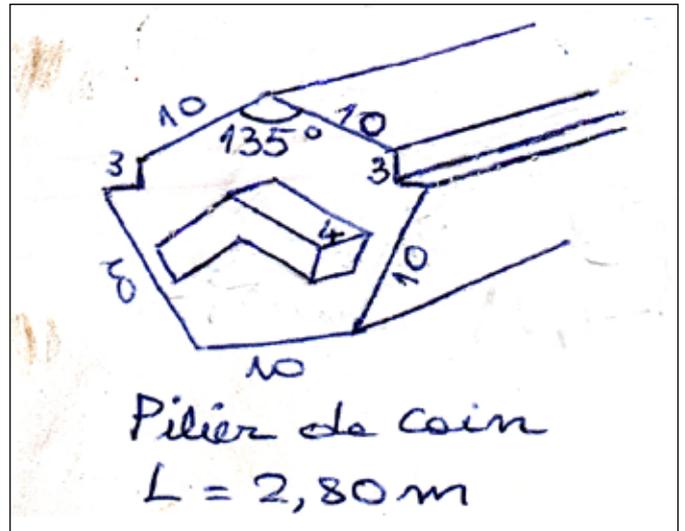
fig 48 b : Relevé d'un carnet de terrain représentant l'un des piliers de l'Absoluthaus. (P.Courbon)

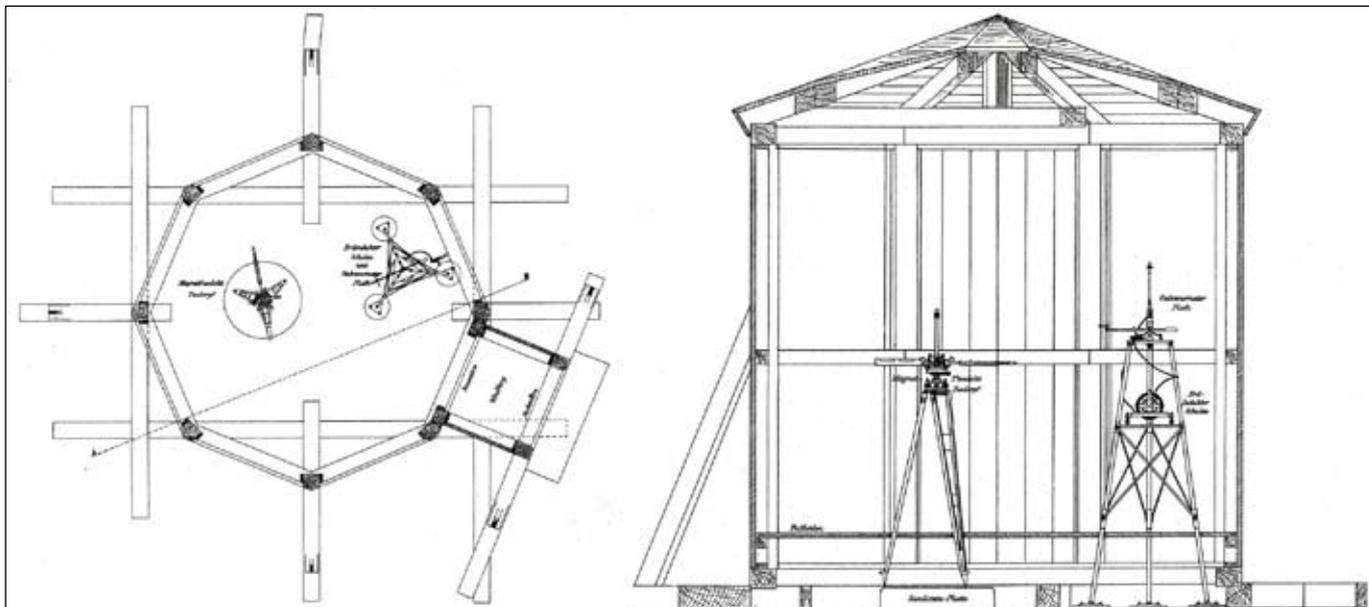
fig 49 : Plans du projet de l'Absoluthaus, remarquer la petitesse de la dalle de grès sous le théodolite. (doc. Allemande)

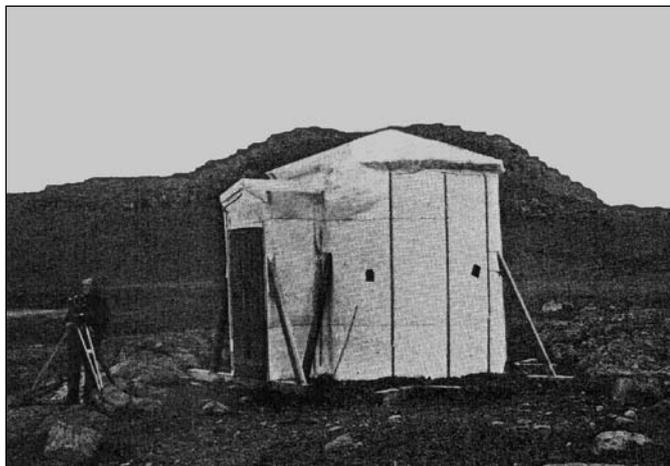
fig 51b : Photo de Absoluthaus ; on voit le théodolite en station, à l'endroit qui correspond aux scellements que nous avons trouvés (doc. allemande)

le chapitre britannique (fig 51a) et trop peu écartés pour le trépied d'un télescope. Sur un rocher proche d'Absoluthaus, ils ont servi aux Allemands pour mettre en station leur théodolite (fig 51b).

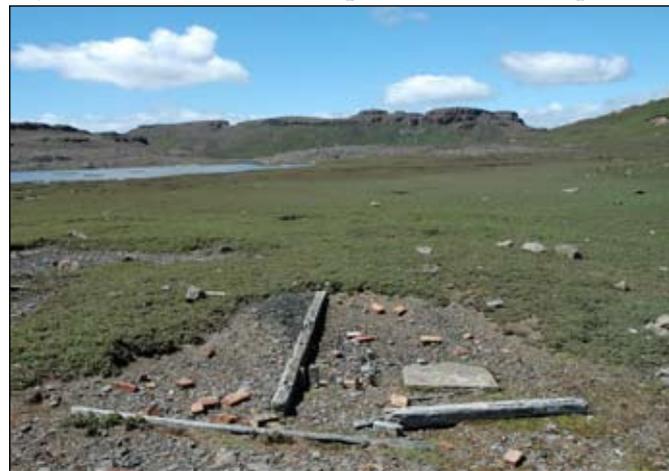
fig 52 : Il ne reste plus grand-chose de Variationhaus, en arrière plan, on devine un drain (ph. J.F. Le Mouél)

Il est situé bien à l'écart de Wohnhaus (170m O.S.O.), au fond d'un cul de vallée mieux abrité du vent. Il ne reste plus grand-chose de cet observatoire : quelques poutres au sol, une petite plateforme de briques et une dalle de grès rectangulaire (fig 52). Au sol aussi, de la poudre de liège mêlée à la terre, mais aucun morceau de blocs agglomérés de 10 cm d'épaisseur, prévus pour l'isolation.

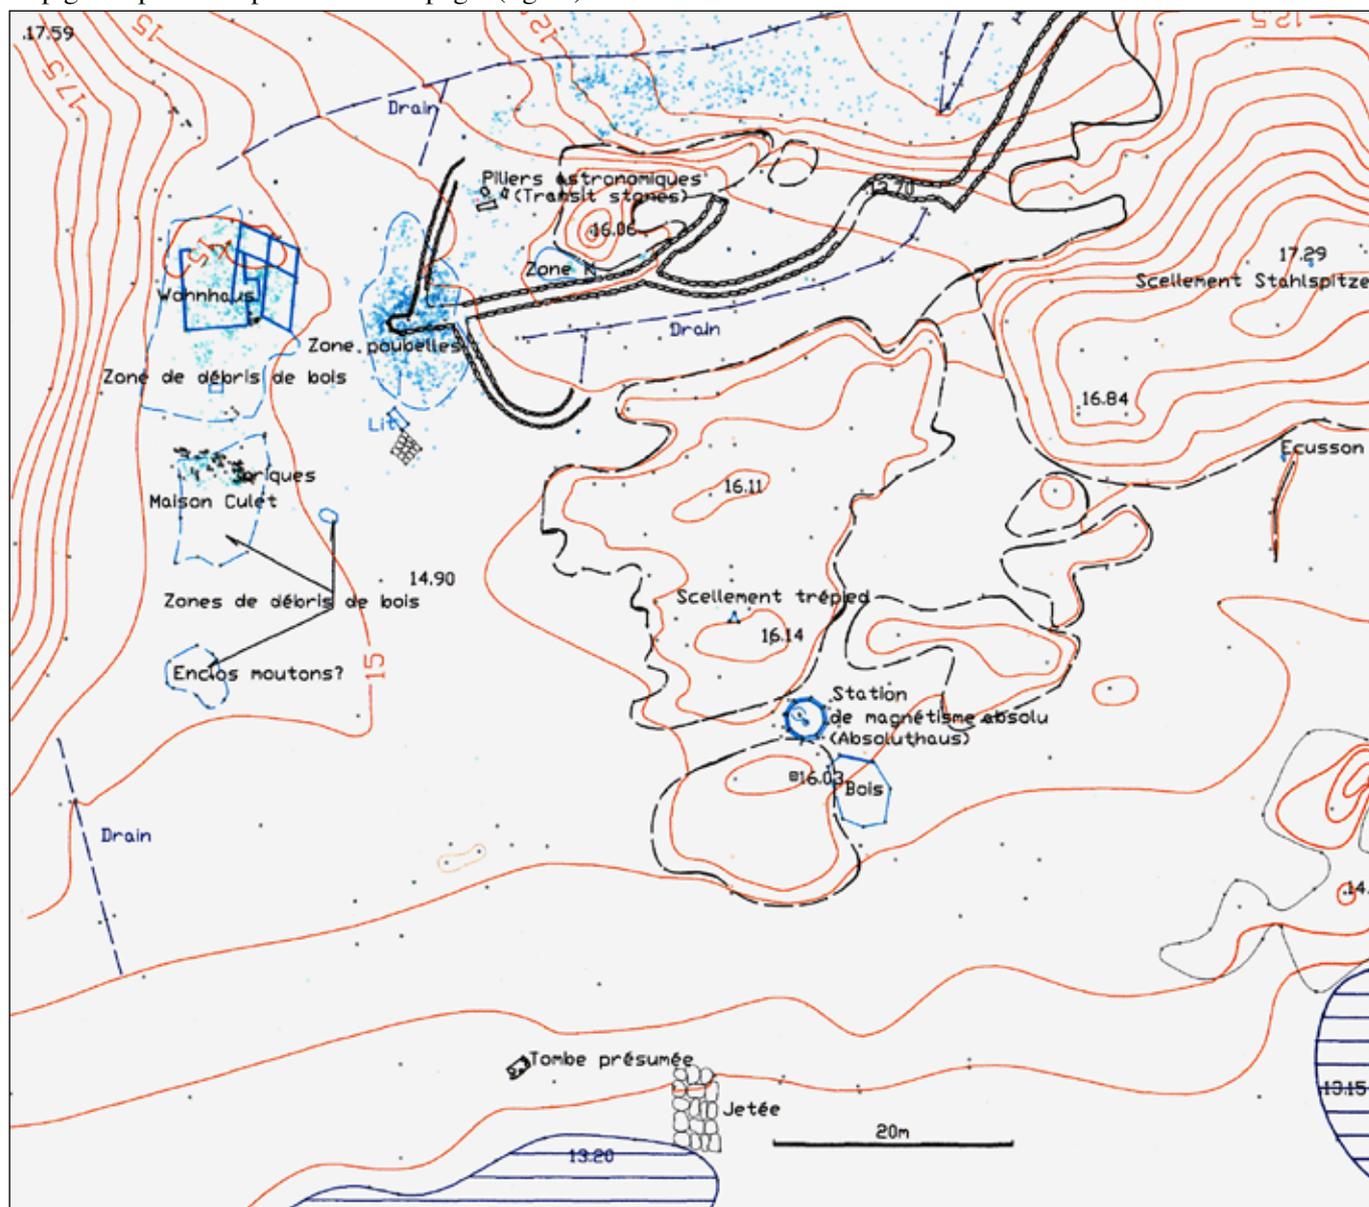
fig 53 : Carte de la zone allemande. Seule manque la « Variationhaus », située 170 m à l'O.S.O. de Wohnhaus, donc largement hors carte (Lever P. Courbon et R. Holzner).

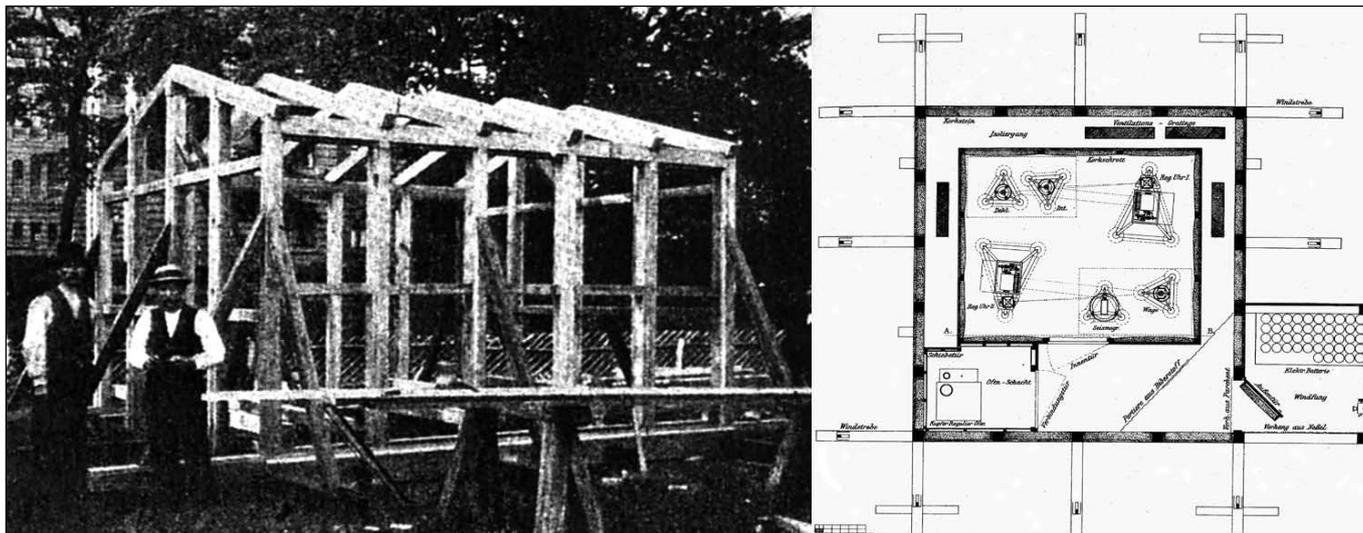
Fig 54 : Prémontage de Variationhaus à Postdam, avant la mission et plan du bâtiment gigogne prévu (doc. allemande)

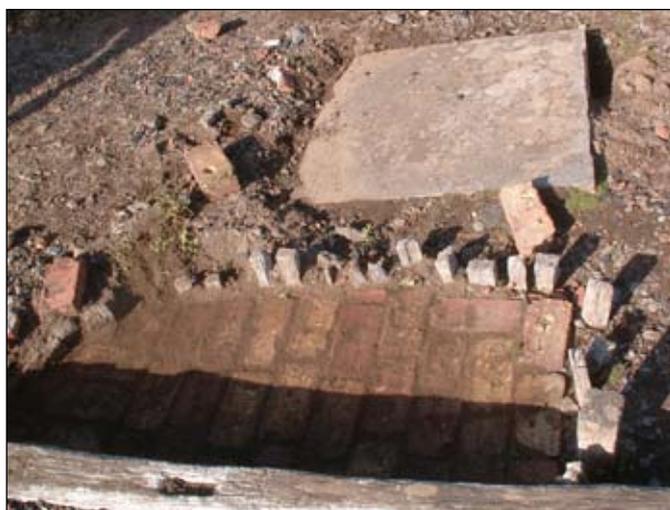
fig 55: La dalle en grès et la plateforme en briques construite dans le sol.

qui, de surcroît, sont enserrées de piquets bois verticaux enfoncés dans le sol pour les maintenir en place (fig 55). Il est vraisemblable qu'au moment de la réalisation du bâtiment, on se soit aperçu qu'une maison en bois avec vide sanitaire ne pouvait être stable avec le vent violent, malgré les précautions prises pour assurer la rigidité des murs. Il devenait nécessaire d'installer les instruments au sol et non sur un plancher soumis à des vibrations. Des trous ont-ils été faits dans le plancher pour que les instruments les plus sensibles aient un appui stable au sol ? Cela ne nuisait-il pas à la bonne isolation ? Nous n'avons pas trouvé d'indications précises à ce sujet dans la docu-

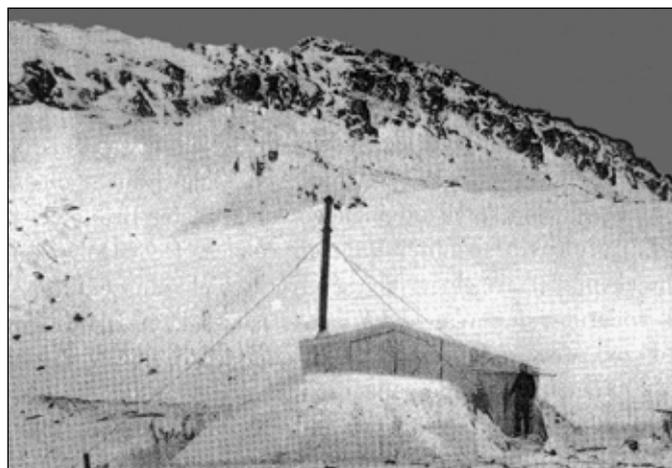
fig 56 b : La cheminée montre qu'il y avait un poêle à charbon pour maintenir une température de $19,5^\circ$. (doc. allemande)

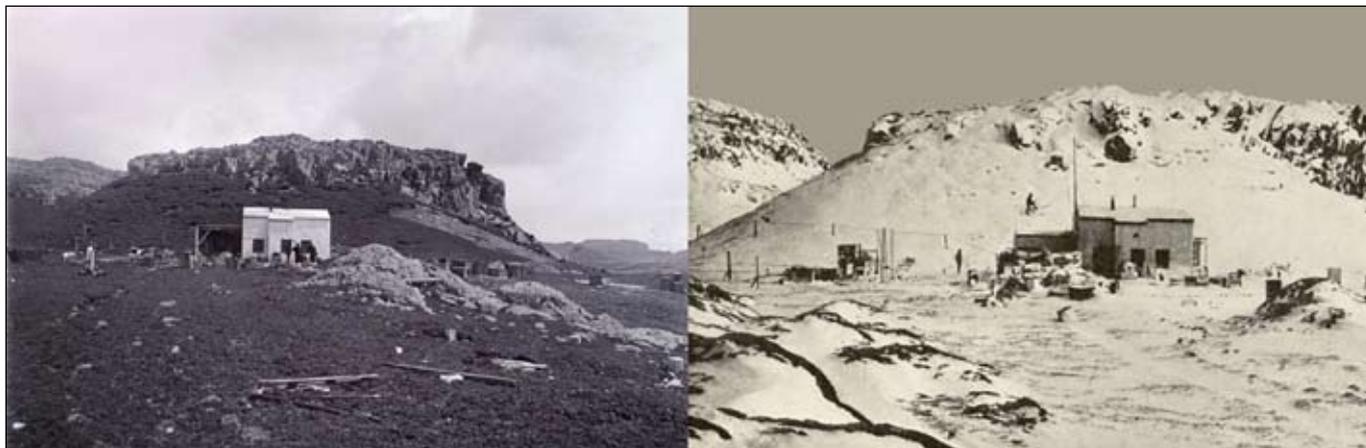
fig 57 : La Wohnhaus durant l'hiver 1902, on y voit mieux la ligne téléphonique partant à gauche vers la Variationshaus avec des petits poteaux comme celui retrouvé en 2006. La photo d'été montre que le rangement du matériel est loin d'être parfait. (doc. allemande)

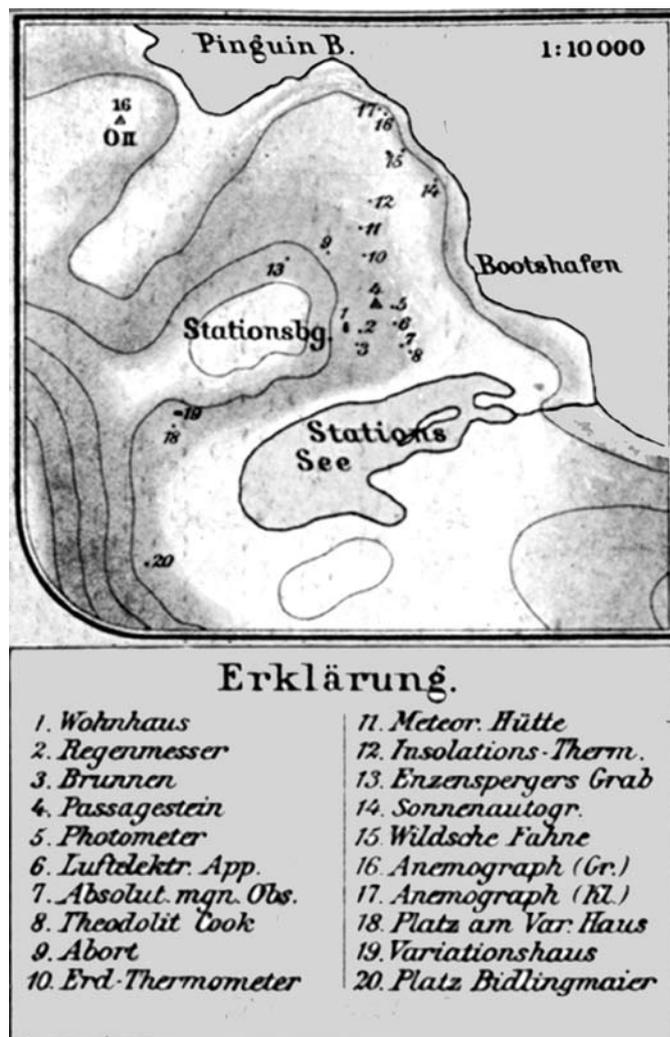
fig 58 : Cartouche 1/10.000 de la carte allemande 1/25.000. L'échelle n'est pas respectée. Il y a 170 m à vol d'oiseau entre Wohnhaus et Variationshaus.

Nous avons eu recours à la documentation allemande pour essayer de trouver une explication. Tout d'abord sur la carte allemande (fig 58), figurent dans cette zone les points 16 et 17 (grand et petit anémographe). Nous avons aussi retrouvé une photo (fig 59) qui correspond exactement aux lieux avec deux anémographes installés à une quinzaine de mètres l'un de l'autre. Sur la photo, l'un des deux anémographes endommagé a été doublé par un autre. Aujourd'hui, seuls subsistent les vestiges du mât (fig 60).

Trois planches au sol, non assemblées et formant les trois cotés d'un carré de 70 cm environ, ont été retrouvées. Elles doivent correspondre à l'héliographe porté sur la carte allemande (fig 58). Ses coordonnées (UTM42) sont :

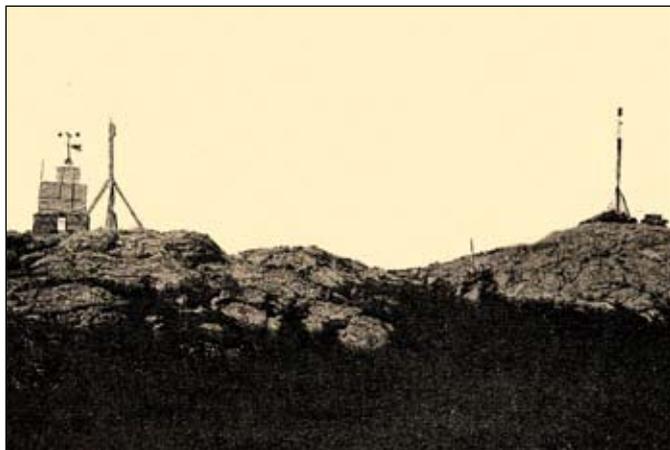
fig 59 : Les deux anémomètres en 1902. (doc. allemande)

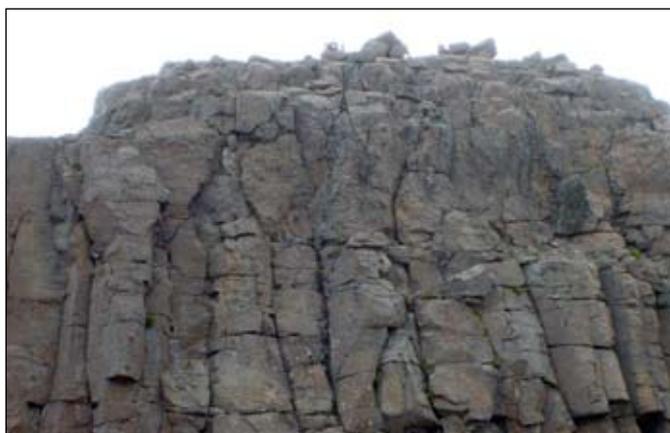
fig 61 : La falaise défendant le Treppe. On voit une structure dépasser au sommet, notre escalade s'est faite à l'extrême droite.

Lors d'une promenade, à 40 minutes de marche de la Baie de l'Observatoire, l'un d'entre nous avait aperçu une structure bois qui dépassait d'un sommet entouré de falaises (fig 61). Nous y retournions munis d'une corde et accédions au site après une délicate escalade de 8 mètres. Nous y retrouvions deux structures en bois : une légère et une autre beaucoup plus lourde, calée par de nombreuses pierres pour résister au vent (fig 62 et 63).

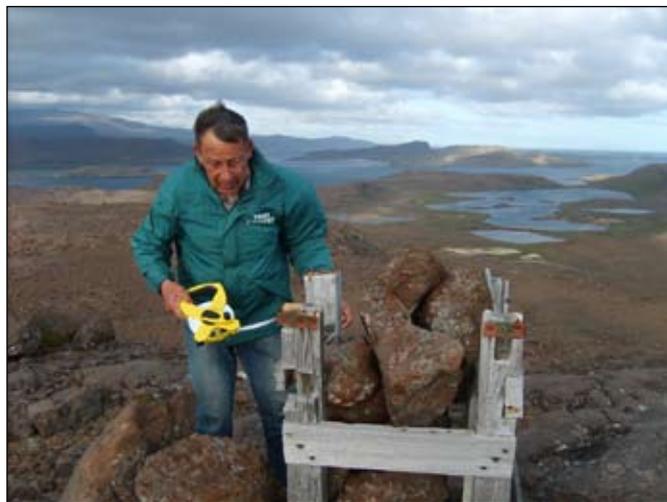
fig 62 : Grosse structure calée par les pierres, au sommet du Treppe. (ph. R. Holzner)

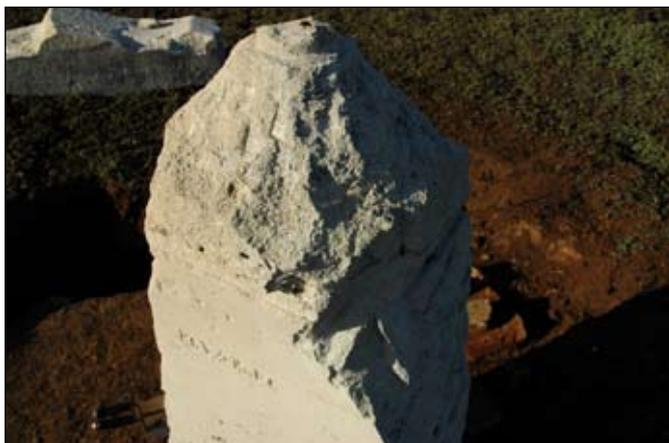
fig 65 : Taille du sommet de la pierre de transit par les Allemands (ph. J.F. Le Mouél)

En premier lieu, la partie sommitale retaillée laisse bien apparaître un cylindre dont le sommet a malheureusement été brisé sur 4cm de hauteur (fig 65). Cette partie cylindrique semble indiquer qu'on a voulu y fixer une bague destinée à soutenir un instrument. C'est ce que confirme le journal d'Enzensperger qui nous apprend qu'au 5 mars 1902, le sommet de la pierre de passage (Passagestein ou Transitstein) a été resculpté pour pouvoir y fixer un télescope. Encore située sur son assise de béton, cette pierre présentait une très bonne stabilité.

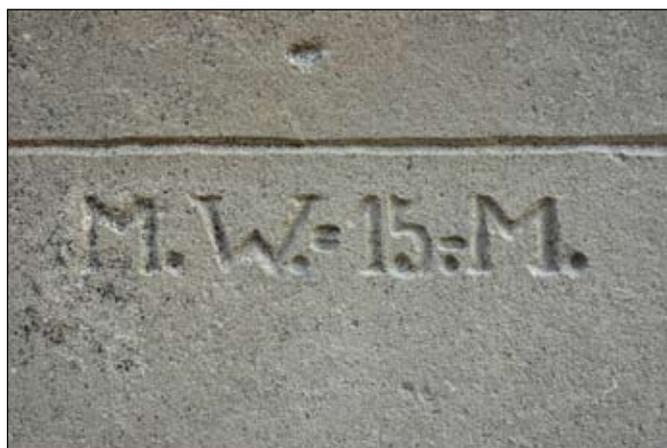
Reste maintenant l'explication du trait horizontal et de son inscription (fig 66). Il ne faut pas oublier que les Allemands ont relevé une carte 1/25.000 de la région et qu'ils avaient besoin d'un point de référence en ce qui concerne les altitudes. C'était aussi le cas de Drygalski, chef de la mission sud polaire, qui fit des mesures de gravimétrie lors de l'escale du *Gauss* en janvier 1902. Ce 15M avait-il un rapport avec l'altitude ?

fig 66 : Gravure de l'altitude 15m par les Allemands (ph. J.F. Le Mouél)

Différemment des hydrographes qui prennent pour point zéro la moyenne des marées basses, les cartographes, topographes terrestres et géophysiciens prennent comme altitude zéro le niveau moyen des marées. C'est ce qu'a fait l'IGN à Port-aux-Français, par exemple, où le zéro IGN est 1,20m plus haut que celui des hydrographes.

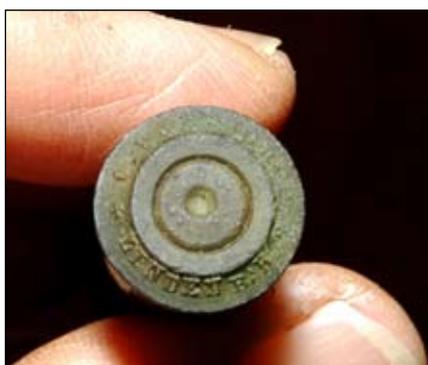
fig 71 : Douille percutee avec l'indication LINDEN (ph. J.F. Le Mouël)

douilles de fusil (fig 71) de guerre portant bien une marque allemande (LINDEN). Les rennes et bouquetins de Corse n'avaient pas encore été introduits à Kerguelen, seuls les lapins pouvaient constituer une proie comestible, mais, que devait-il en rester s'ils recevaient une balle de fusil de guerre en plein corps ? Cependant, Il fallait aussi nourrir les chiens. Alors que durant notre sé-

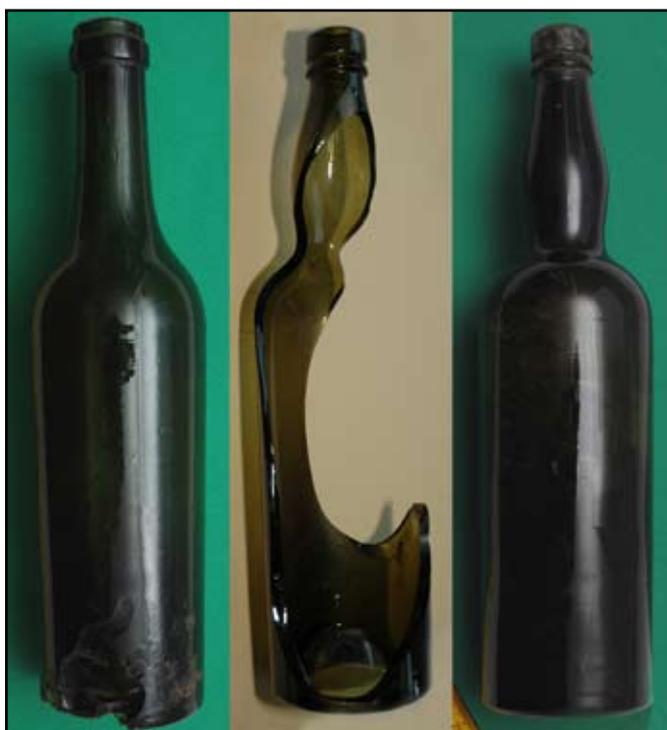
fig 73 : A gauche, bouteille de vin ou de schnaps, au milieu celle cassée permet de voir la forme intérieure, au milieu et à droite, la double arête sous le goulot indiquerait une bouteille de bière, comme le montre le fil de fer de la figure 74 (ph. J.F. Le Mouël)

Dans la Wohnhaus et aux ordures ont été relevés près de 2.000 artefacts parmi lesquels un grand nombre de tessons, de culs de bouteilles et 96 bouteilles entières (fig 73)! Trois d'entre elles étaient encore pleines... Nous en avons débouché une : son bouchon en liège s'est vite effrité, quant au contenu il s'est révélé incolore, inodore et sans saveur ! Que contenaient ces bouteilles? Sans doute du vin (les Allemands produisent beaucoup de vin blanc) et du schnaps. Mais aussi, sans doute de la bière dont une brasserie bavaroise aurait fourni une grande quantité à la mission. Seuls deux goulots avec du fil de fer destiné à retenir un bouchon de bière ont été retrouvés (fig 74), mais la forme du goulot de nombreuses bouteilles avec un cran très marqué fait penser qu'on pouvait y attacher du fil de fer (fig 73).

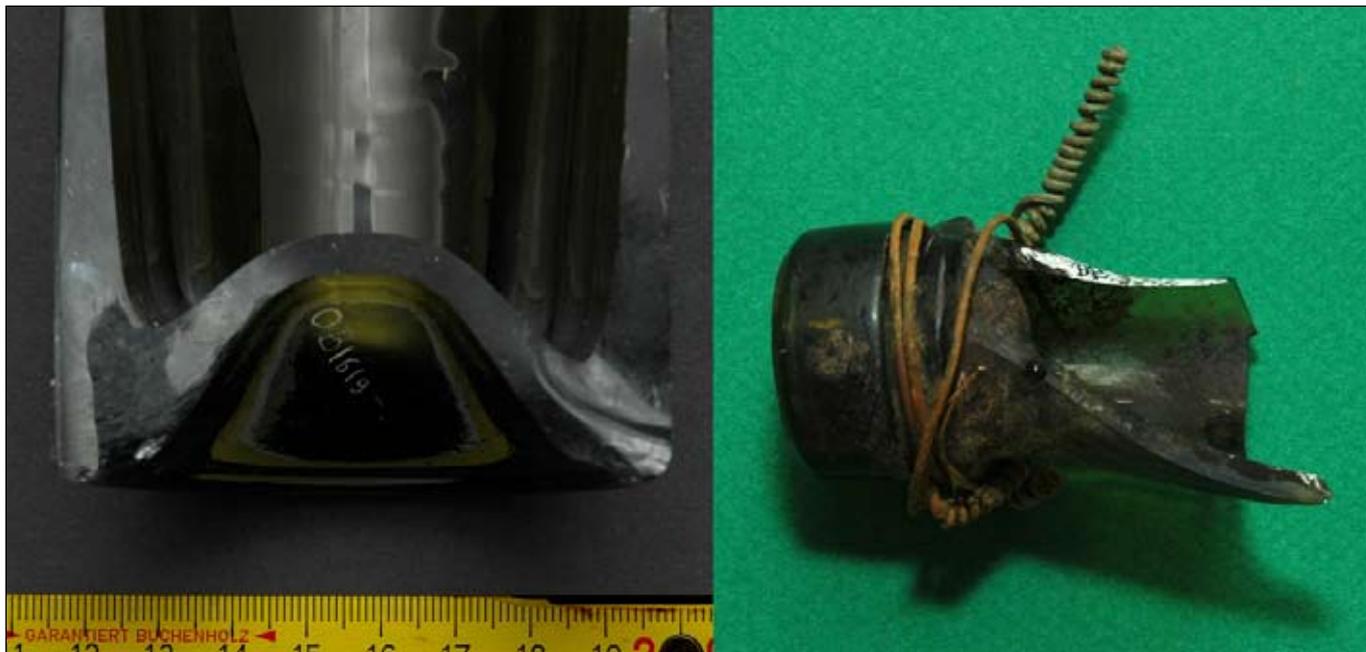
fig 74 : Cul de bouteille important pour connaître son usage et goulot avec fil de fer, indiquant sans doute un usage pour la bière. (ph. J.F. Le Mouël)

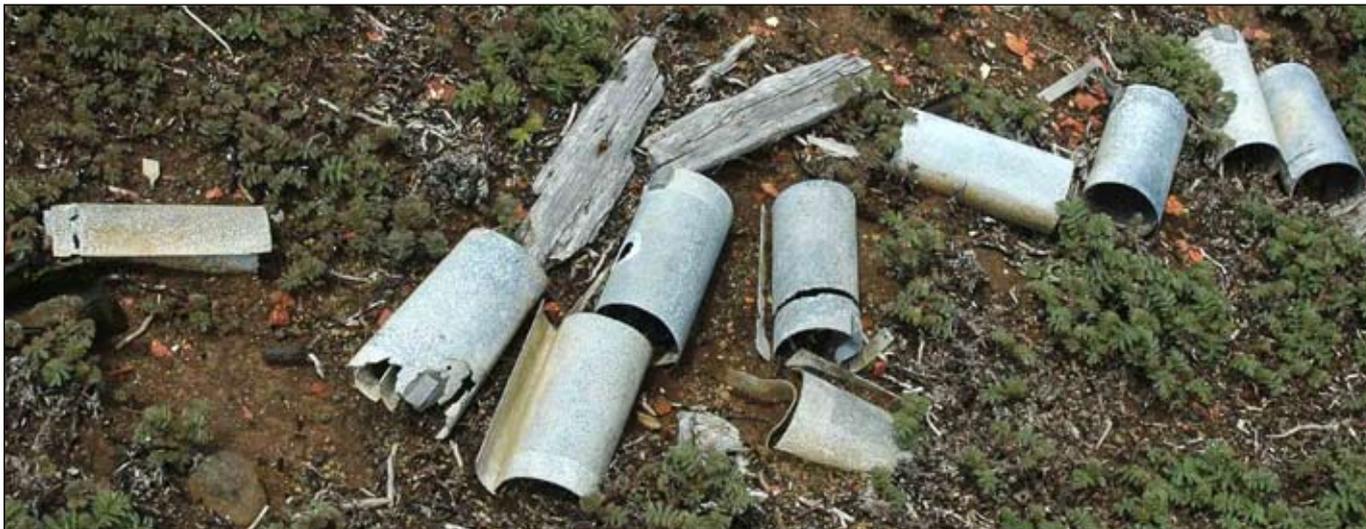
fig 75 : Partout, de nombreux corps de piles Leclanché de 25 cm de long. (ph. J.F. Le Mouël)

Autre élément remarquable et en grand nombre : des éléments de piles Leclanché nécessaires aux appareils de mesure (fig 75). Il y avait aussi des pièces de métal, de tissu, de cuir, des tessons de vaisselle et de bocaux, des objets nécessitant une longue étude par les spécialistes d'archéologie industrielle.

•**Les piles.** Autre élément remarquable et en grand nombre : des éléments de piles Leclanché nécessaires aux appareils de mesure (fig 75). Il y avait aussi des pièces de métal, de tissu, de cuir, des tessons de vaisselle et de bocaux, des objets nécessitant une longue étude par les spécialistes d'archéologie industrielle.

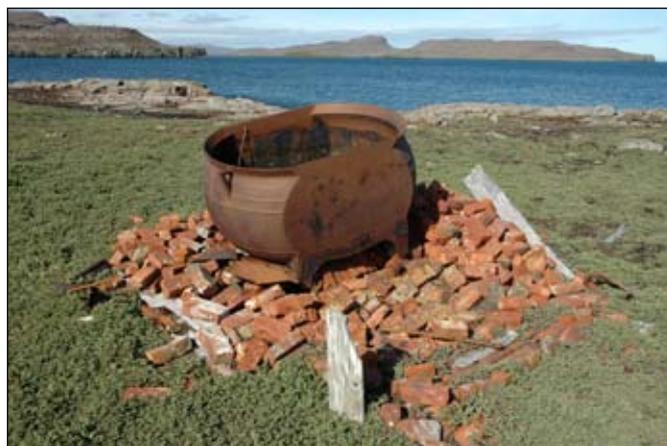
Il s'agit là des deux fonderies à graisse d'éléphant de mer dont nous avons parlé précédemment. Nous en avons relevé les coordonnées. Les chaudrons en fonte, d'un diamètre de 1,10 m environ avaient une contenance de l'ordre de 700 litres et ils devaient peser dans les 400 kg. Sur la photo ci-contre (fig 76) l'un d'eux repose encore sur le fourneau en briques qui s'est effondré. Précédemment utilisés par des baleiniers, les frères du Baty s'en étaient servi pour faire fondre la graisse des éléphants de mer, dont la vente permettait de financer l'expédition. Les frères du Baty furent d'ailleurs en relation avec les

fig 76 : Photo de l'un des deux chaudrons de la « petite usine ». Le socle en briques s'est effondré et l'on distingue encore deux piquets bois qui devait soutenir un abri contre le vent. Un peu partout, des traces noires correspondant au charbon. (ph. J.F. Le Mouél)

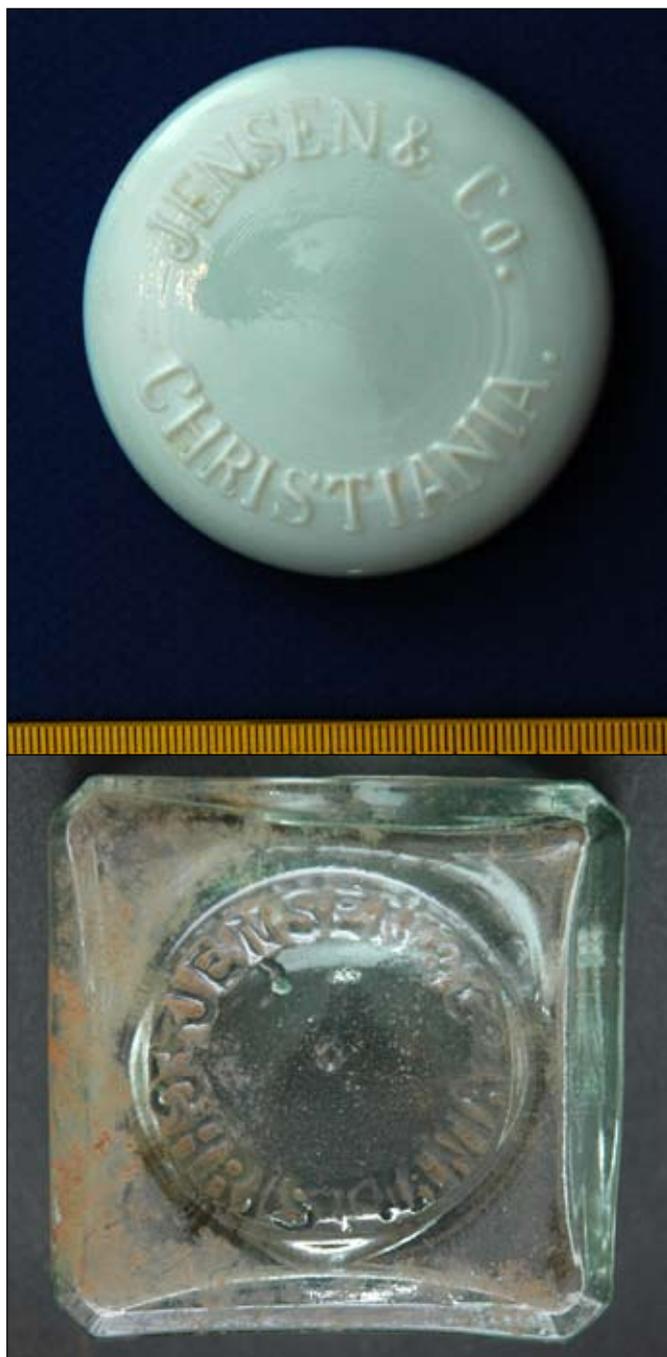
fig 85 et 86: Pot de crème et cul de bouteille norvégiens de JENSENS & Co (Christiana est l'ancien nom d'Oslo). (ph. J.F. Le Mouëll)

En décapant pour retrouver les vestiges des fondations de la maison, nous avons trouvé des artefacts très intéressants : tout d'abord un verre de lampe à pétrole en parfait état (*made in Saxony*) ainsi que l'embase en cuivre de ce verre (fig 84). Nous avons aussi trouvé un couvercle de pot norvégien (fig 85) ainsi qu'un cul de bouteille norvégien (fig 86). Il est vrai qu'à leur arrivée à Kerguelen, Decouz et Culet avaient débarqué à Port Jeanne d'Arc dont l'usine et les activités de pêche étaient

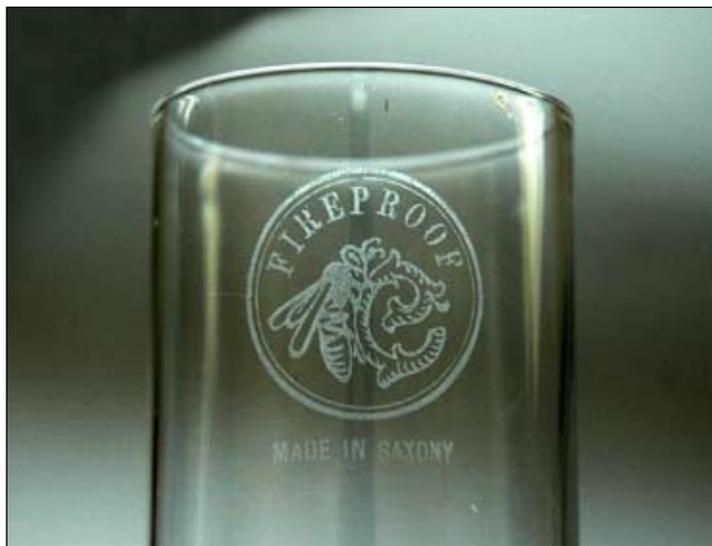
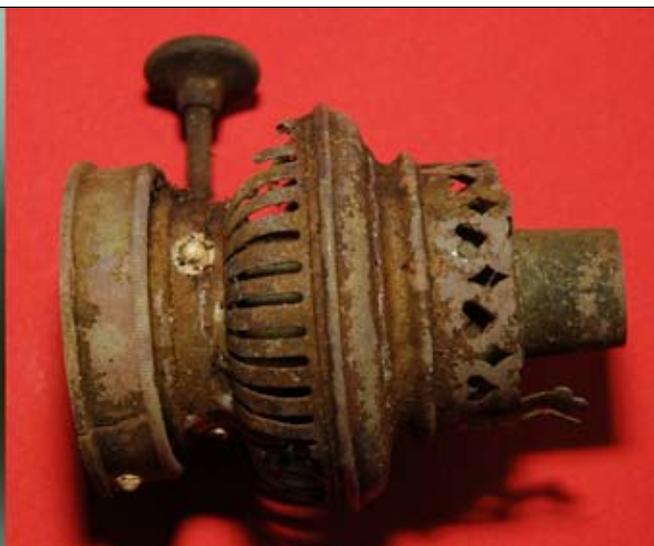
fig 84 : Verre de lampe à pétrole (*Made In Saxony*) retrouvé entier et support de verre de lampe (ph. J.F. Le Mouëll)

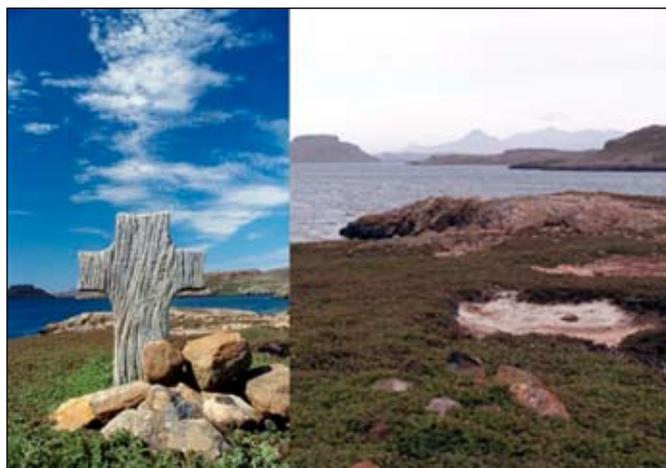
fig 87 : Photos prises en 1994 avec la croix et aujourd'hui. Les alignements sur les détails du paysage nous ont permis de retrouver la tombe. (ph. J.F. Le Mouël et P. Courbon)

il n'était pas facile de la retrouver. Nous y sommes allés un après midi, après le travail, en prenant avec nous une photo de 1994 qui permettait de situer la tombe dans le paysage. Grâce à cette photo et aux alignements qu'elle nous fournissait, nous retrouvions aisément le rectangle de pierres matérialisant la tombe (fig 87). Nous en avons pris les coordonnées au GPS (ellipsoïde WGS 84).

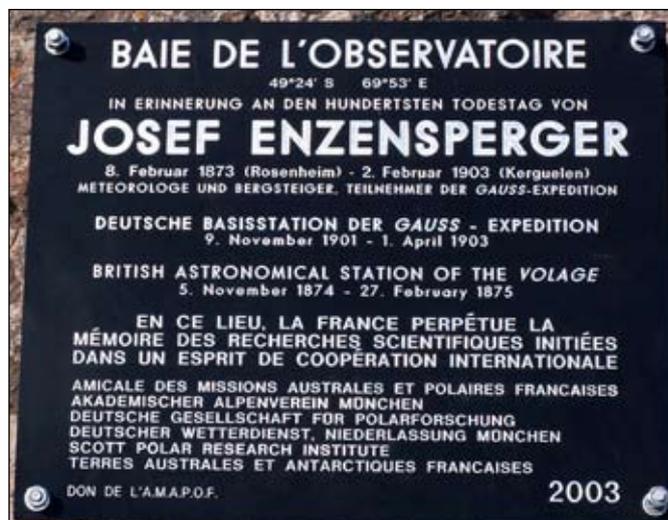
fig 88 : Plaque commémorative du centième anniversaire de la mort de Josef Enzensperger.

Une plaque funéraire de marbre noir (fig 88) nous rappelle la mort de Josef Enzensperger, météorologue et alpiniste. Il faisait partie de l'expédition allemande et mourut du bérubéri le 2 février 1903, six jours avant de fêter son trentième anniversaire et deux mois avant le réembarquement de la mission sur le *Strassfurt*. A l'époque, la cause exacte de cette maladie, due à une avitaminose B1 consécutive au riz décortiqué, était encore mal connue. Il nous reste une photographie de sa tombe prise à l'époque (fig 89). Mais depuis, celle-ci a disparu. Le sol a changé,

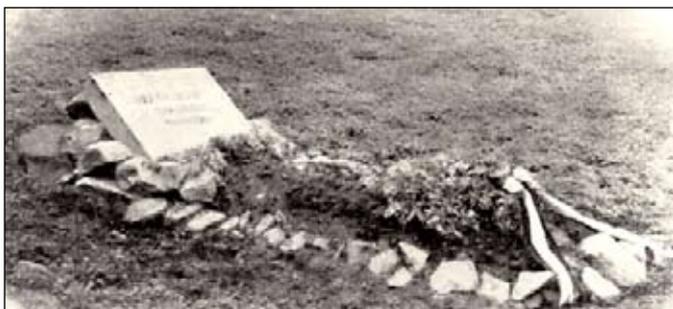
fig 89 : Tombe de Josef Enzensperger en 1903. (doc. allemande)

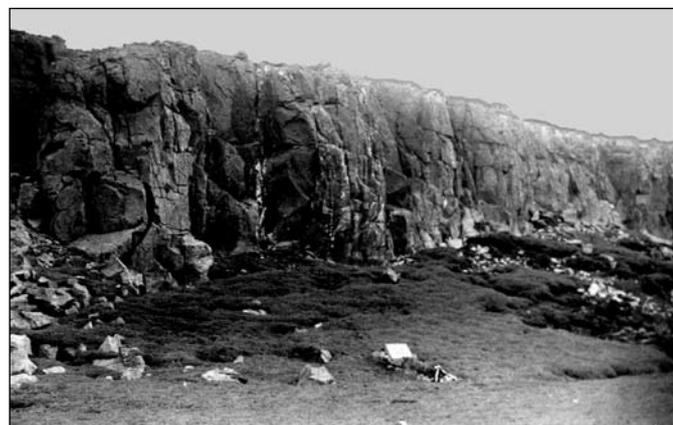
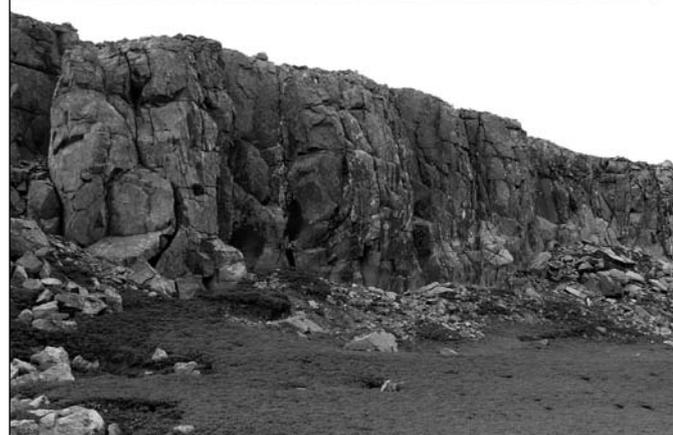
fig 90 : En haut une photo de 1903 avec la tombe (doc. allemande), en bas la photo de 2007 avec le même cadrage nous a permis de situer l'emplacement de la tombe.

il y a eu des éboulements de la falaise qui domine le site et l'acaena a tout envahi. Les terriers de lapins ont aussi remodelé le sol. Par comparaison entre la photo ancienne où figure la tombe et la photo nouvelle (fig 90), nous avons pu situer avec une précision de quelques mètres la place où repose Enzensperger. Nous avons arraché plus de 100 m² d'acaena pour retrouver des traces de cette tombe ; mais nous n'avons dégagé aucun vestige, ni de la pierre tombale, ni du rectangle de pierres entourant la

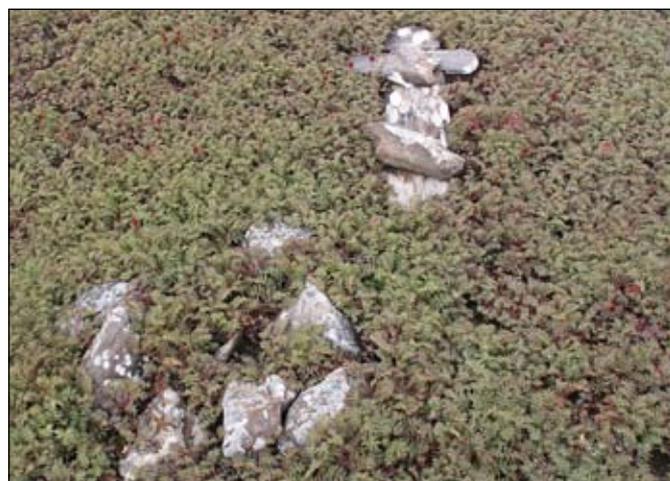
fig 92 : Tombe chinoise marquée par un carré de pierres et une croix. Au sol, l'acaena dont les racines épaisses et enchevêtrées sont une plaie pour l'archéologue !

furent pas évidentes, d'une part parce que cette carte manque de précision et d'autre part parce que l'acaena a tout recouvert. Nous finissons cependant par retrouver un petit carré de pierres au sol et à côté, une petite croix en bois tombée par terre (fig 92). Qui a mis cette croix en bois, alors que les défunts n'étaient vraisemblablement pas chrétiens ? Les Allemands par respect pour les morts ou des Européens de passage par la suite ? Les textes allemands ne parlent pas de croix. Nous n'avons retrouvé

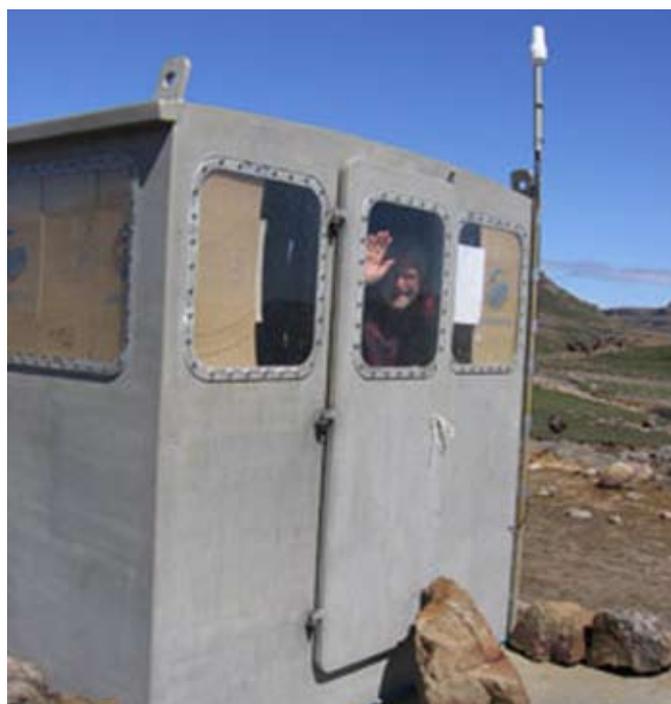
Fig.94 : L'Aquarium, ancienne cabine d'une annexe du *Marion Dufresne*, équipé de son antenne satellite Iridium. (Photo E. Jarvis).

La Baie de l'Observatoire à Kerguelen ne dispose évidemment d'aucune infrastructure de télécommunications... Seule une solution par satellite était donc envisageable pour bénéficier sur place d'un accès à Internet. Nous avons donc équipé l'Aquarium d'une antenne extérieure pour le réseau de satellites Iridium (visible sur la Fig. 94) reliée à un téléphone. Ce téléphone Iridium était lui-même muni d'une interface de données permettant de connecter l'ordinateur Webmestre et d'accéder ainsi à Internet. Le débit offert sur cette liaison Iridium est de 9,6 Kilobits par seconde, ce qui est au moins cent fois inférieur, à celui d'un accès ADSL traditionnel de milieu de gamme,! Cette capacité extrêmement réduite fait que la plupart des outils habituellement utilisés pour réaliser des mises à jour de sites web ne fonctionnent plus. Elle obligeait à mettre en œuvre des outils

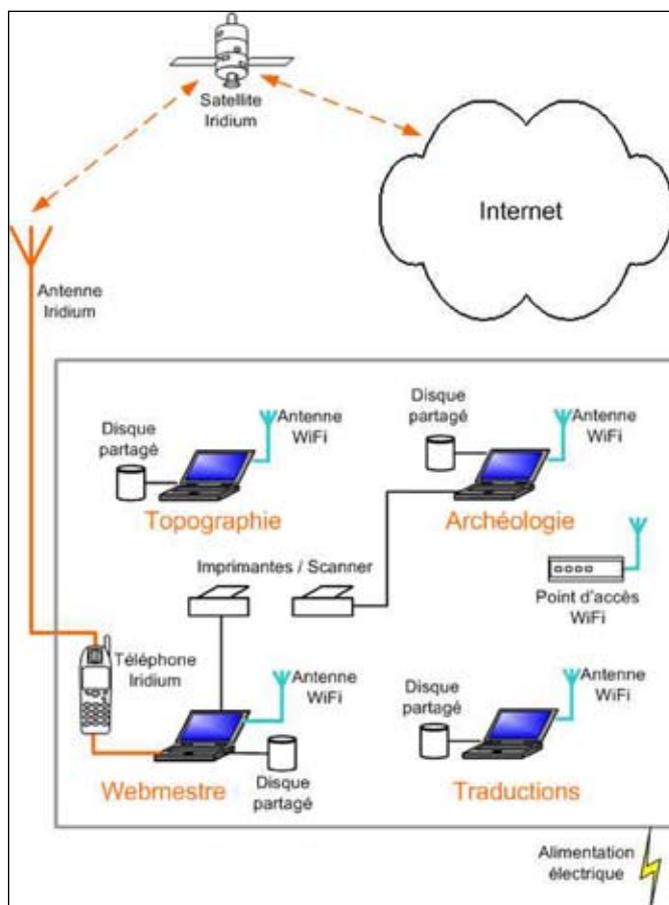
Fig. 96 : Architecture des installations techniques de l'Aquarium. (d'après J.L. Grangé).
