VILLEVIEILLE DE GANAGOBIE

(Alpes de Haute-Provence)

Paul Courbon

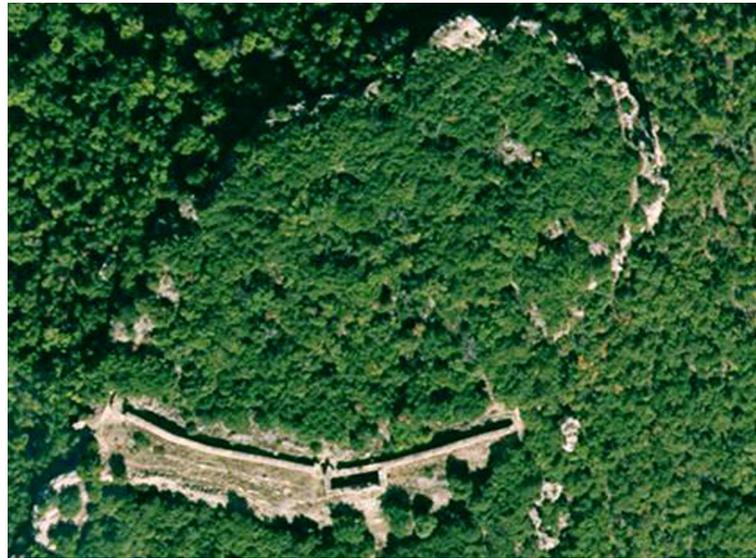
Vue des remparts et de Villevieille sur Géoportail (IGN)

Le solide rempart joint les deux bordures est et ouest du plateau. Cependant, jurant avec leur disposition harmonieuse, les fortifications coupent en deux parties toute la zone des habitations (Voir plan). Deux questions se posent alors : pourquoi le rempart n'englobe-t-il pas toute la zone bâtie et quels éléments ont-ils justifié la construction du rempart à cet endroit précis ? Il n'est pas facile d'y répondre avec certitude, mais les archéologues auraient dû formuler ces questions.

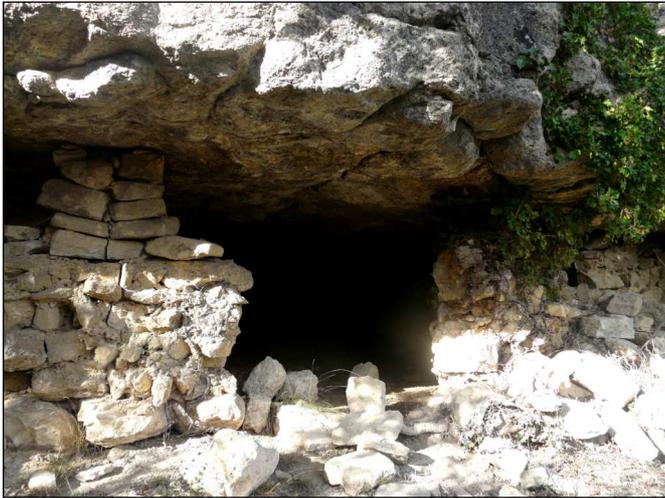
Le mur qui barre la petite source sous Villevieille.

Parmi les causes de désertion, il en est une qui n'a pas été abordée par les historiens : l'eau. Pourtant ce problème de l'eau, vital pour une fortification, avait été abordé dans les fouilles de Rougiers (Var) auxquelles l'étude de Villevieille fait référence [3]. Juste devant l'extrémité orientale des remparts, un sentier abrupt permet de descendre au pied de la barre rocheuse. Il permet d'accéder, une cinquantaine de mètres au nord à une petite grotte fermée par un mur, où de maigres écoulements sur la couche de marnes pouvaient être captés. Mais, ils ne suffisaient certainement pas à

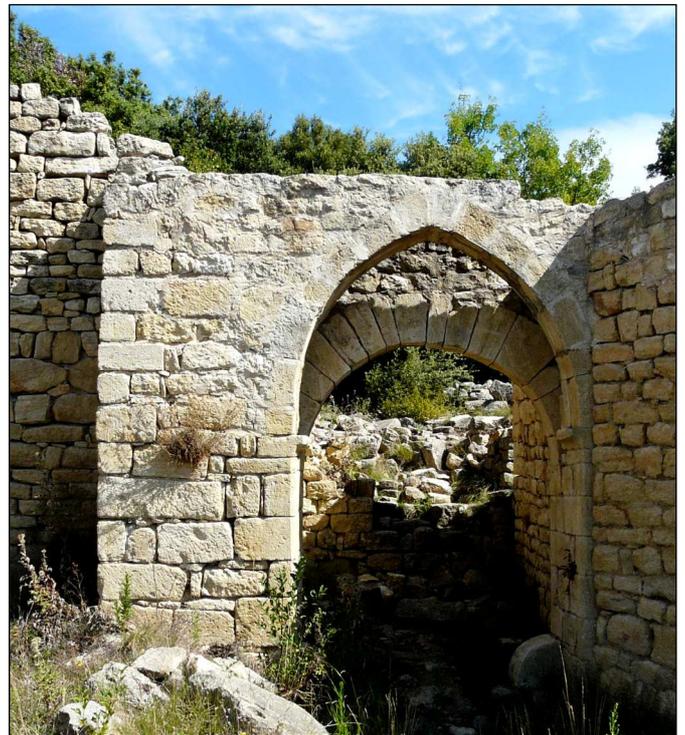
En haut, la porte centrale obturée 3 m en arrière.

En bas, la masse imposante des remparts précédés des vestiges de la braie.

La porte centrale est typique des fortifications médiévales. Après restauration, elle comporte deux arcs, l'un plein-cintre et l'autre en ogive, séparés par ce qui ressemble au passage d'une herse, mais que les archéologues ont assimilé à un assommoir. Au pied de l'entrée, deux chasse-roues limitant la largeur d'une charrette autorisée à pénétrer dans l'enceinte.

Il semblerait que cette porte centrale ait perdu son rôle après la construction de l'église-bastion qui la masquait et l'écrasait, lui enlevant son rôle d'observatoire central. Le seigneur ne résidait-il plus à Villevieille et l'accès à cheval ou avec un petit carrosse n'était-il plus nécessaire ? Cet aspect n'a pas été abordé lors de l'étude. La porte fut barrée à quelques mètres en retrait, transformée en une poterne de 0.6 m de large avec une marche de 1 m de haut pour y accéder. En fait, cette marche, dégagée lors des fouilles, correspond à un rehaussement du sol effectué au moment où la porte perdit son rôle. Quand la porte fonctionnait, il y avait certainement un passage entre les braies ouest et est. Les vestiges de braie retrouvés plus de 4 m en avant de la porte, signifient qu'après la condamnation de la porte, on a bouché ce passage.

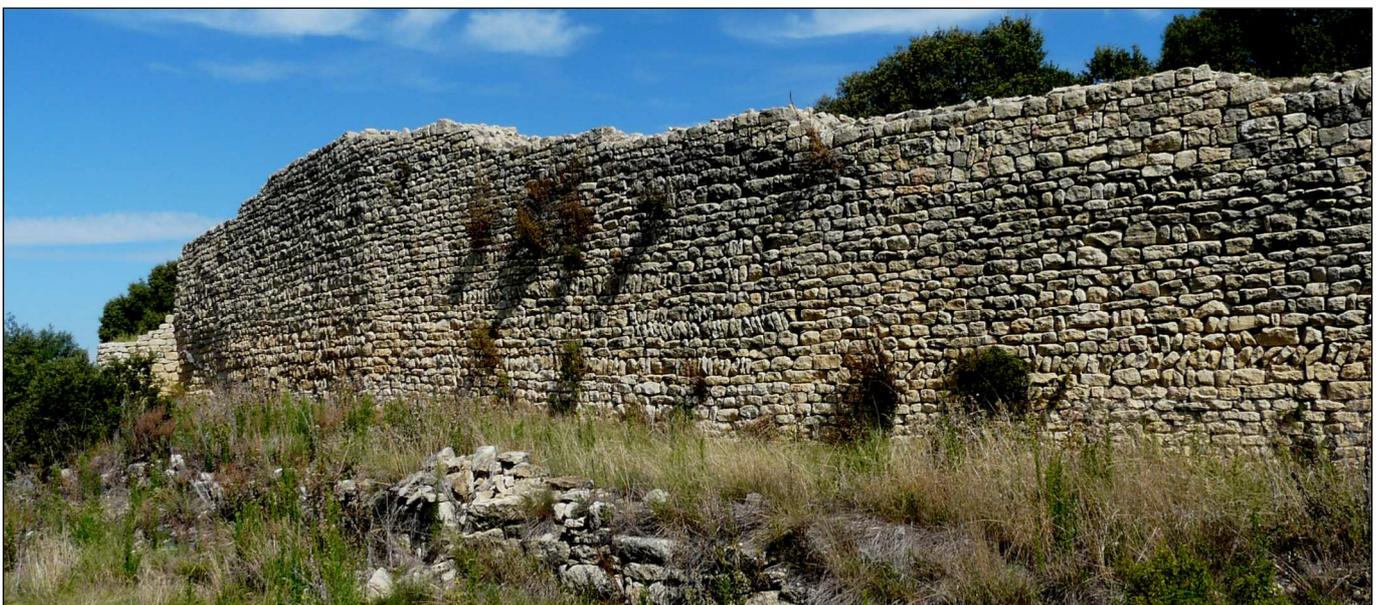
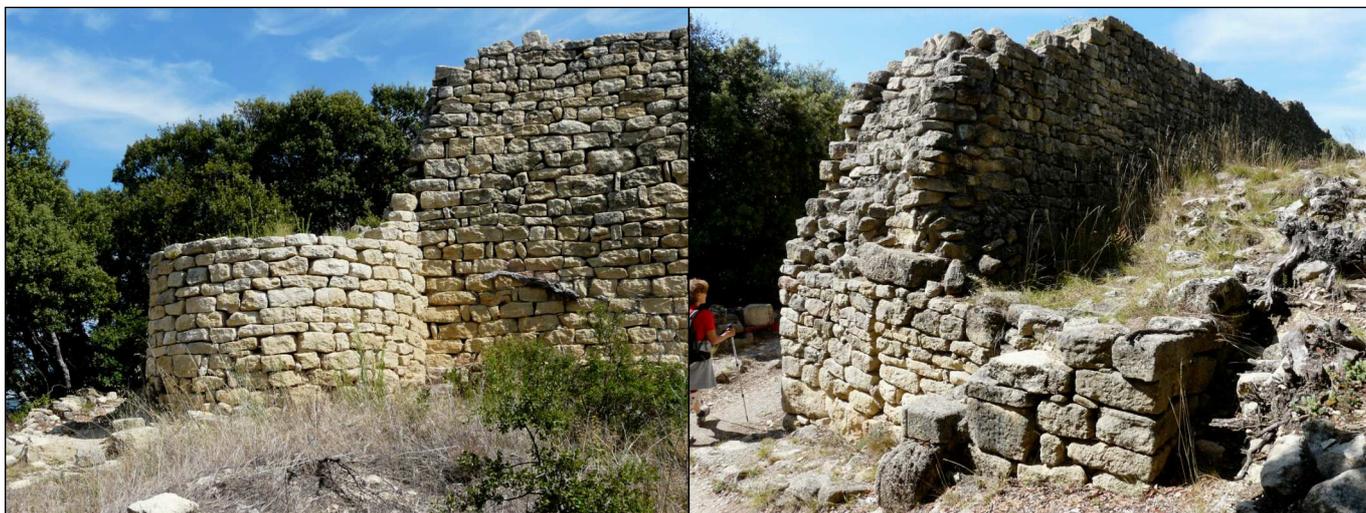
La tour qui termine le rempart à l'ouest et ce qui reste de la poterne défendue par une meurtrière à l'extrémité est.

basse d'une braie. Le rempart est limité côté ouest par une belle tour ronde et côté est par une poterne flanquée d'une archère. Au centre, la vaste construction de l'église écrase par ses dimensions la belle porte centrale qui permettait d'accéder à l'enceinte. La reconstitution des archéologues surmonte cette porte d'une tour qui atteignait une dizaine de mètres de haut, ce qui est fort plausible. Hors la porte, la construction du rempart est assez frustrante. Les pierres sont moins bien taillées et appareillées qu'à Rougiers, par exemple. On ne retrouve par de belles archères comme à Rougiers, ou des vestiges de courtine en haut des remparts. Ce mur imposant suffisait-il en lui-même comme dispositif de défense ?

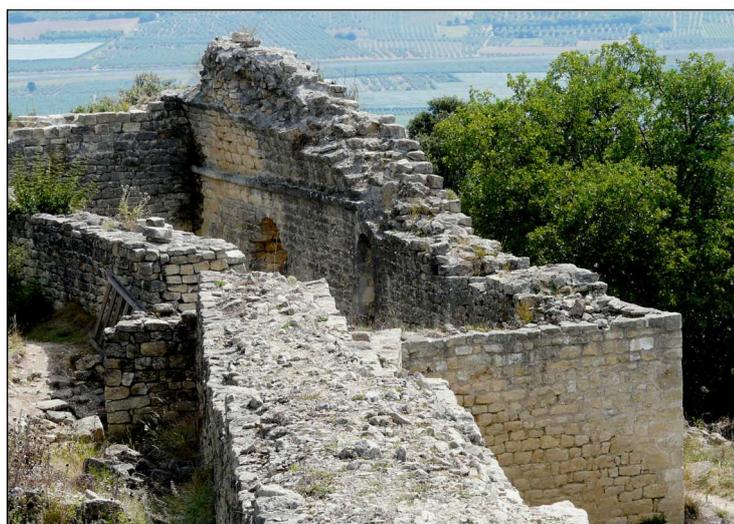
Le bastion-église vu des remparts, il occulte entièrement la porte d'entrée située juste devant.

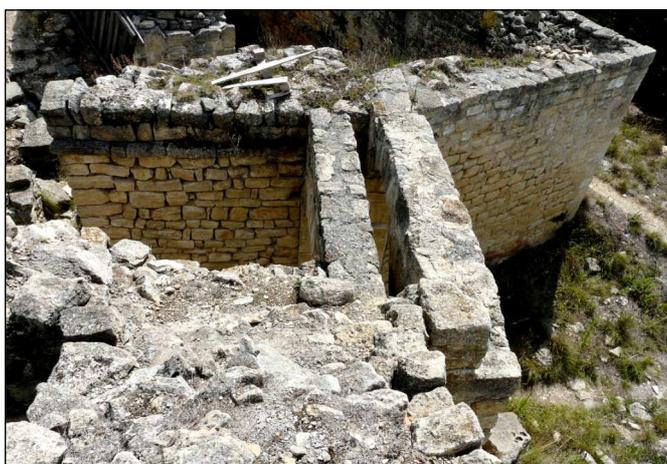
On voit, 2 m à gauche de la porte d'entrée, le mur qui condamnait l'accès à Villevieille.

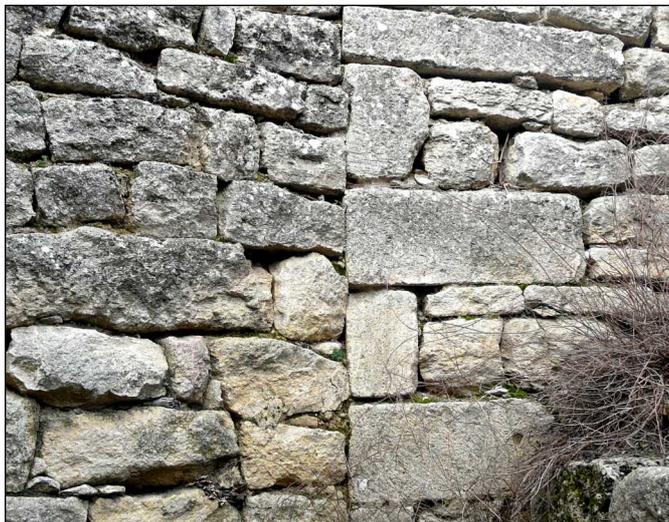
Le non croisement des pierres montre bien que l'Église donjon s'est appuyée sur un rempart déjà existant.

L'examen de la maçonnerie montre que les murs de l'église sont venus s'appuyer sur les remparts bien après la construction de ces derniers. Il n'y a en effet aucun croisement des pierres (Photo) et on voit que l'église est venue se plaquer contre les remparts sans qu'aucun ancrage n'ait été prévu. Cela est particulièrement visible sur la porte d'entrée située au centre des remparts.

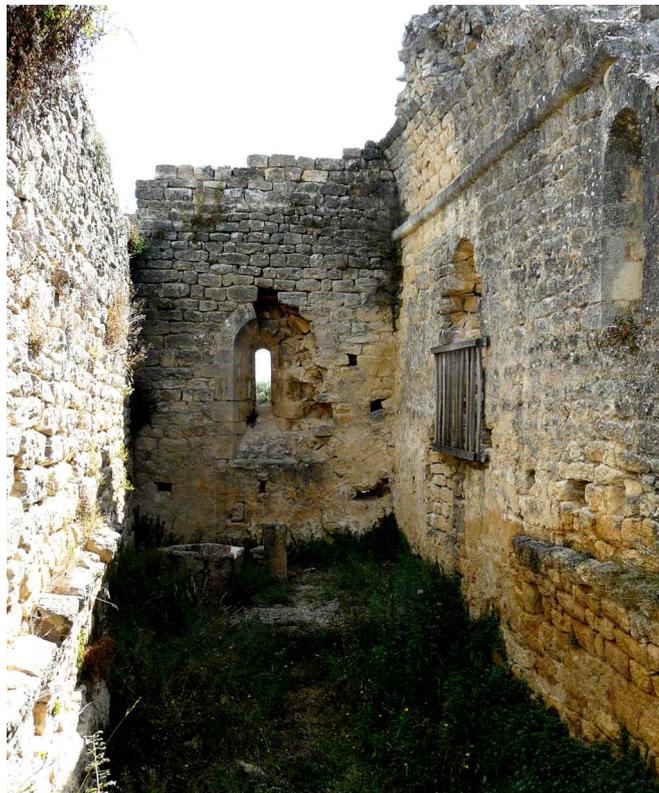
On imagine mal que les amorces de voûte aient été scellées dans un mur déjà bâti, au risque de créer des effondrements. Au fond, il ne restait que la place du cœur, mais aucun espace pour les fidèles. Dans les églises, le cœur est toujours plus haut que la nef, on y accède par des marches. Un étage dans l'église n'a aucun sens.

Un autre aspect architectural mériterait que l'on se pose des questions : coté ouest de l'église, il y a deux amorces de voûtes qui émergent des deux murs nord et sud sur une longueur de 8,5 m. La voûte joignant les deux amorces est maintenant écroulée (Photo). Le fait que des trous de boulins se trouvent un peu au dessus de cette amorce de voûte a fait dire aux archéologues qu'il y avait au départ *un plancher en*

bois qui a été remplacé à une époque indéterminée par une voûte en berceau plein-cintre, dont les retombées ont été ancrées dans les murs nord et sud de l'édifice. Que l'on m'explique comment on a pu creuser les murs, sur une longueur de 8,5 m pour y ancrer des solides amorces de voûtes. Ne risquait-on pas de voir les murs s'écrouler ou se fendre dangereusement, sapés par une telle entaille ? Pour moi, les trous de boulins ont été creusés bien après écroulement de la voûte.

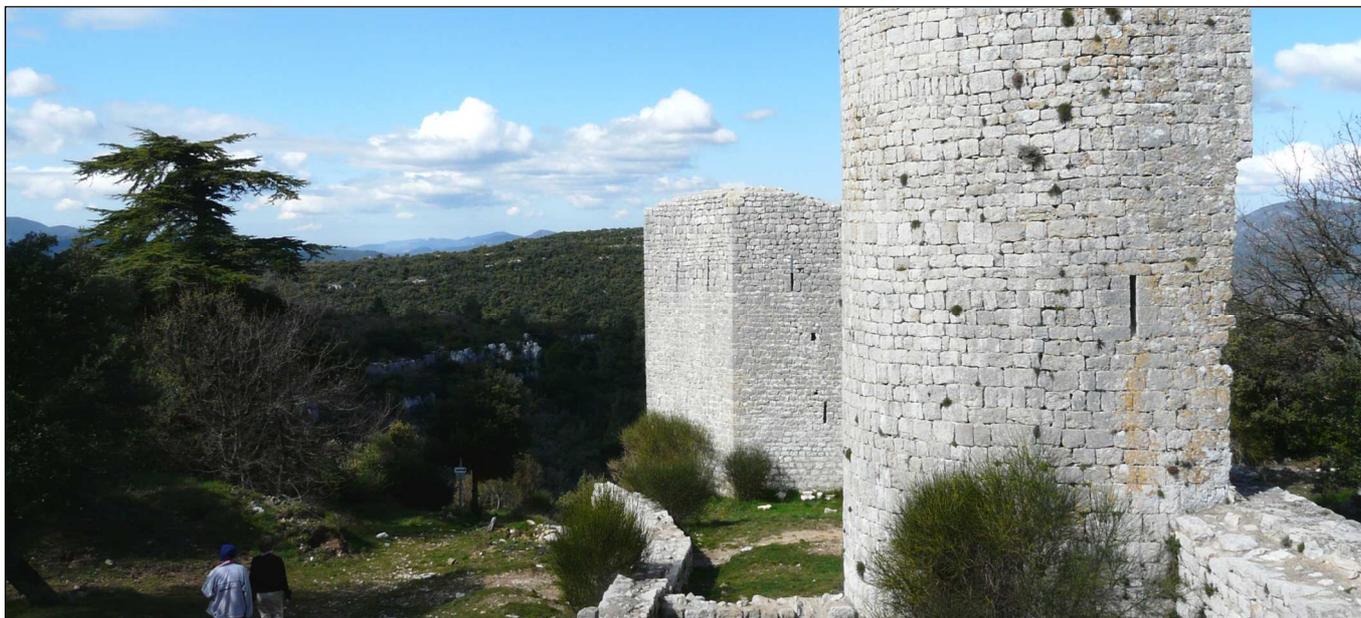
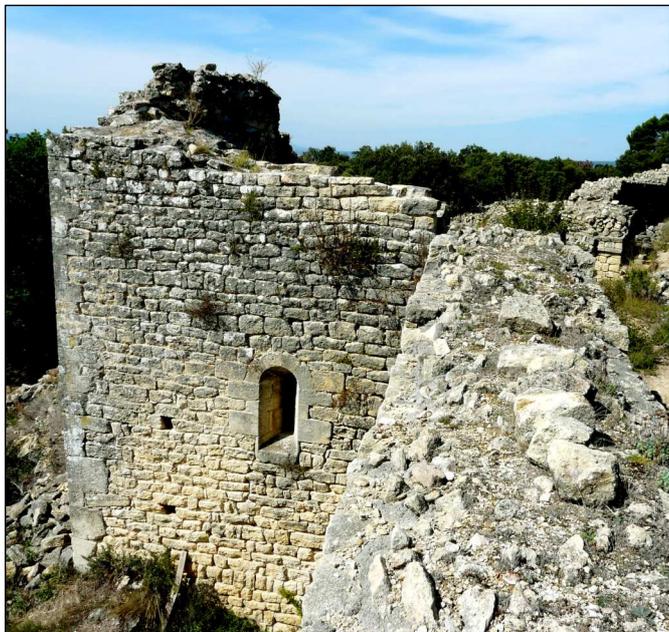
L'ouverture orientale de l'église, dirigée vers le soleil levant symbolique, semble un compromis entre la meurtrière et la fenêtre classique. Elle est haut placée, donc peu accessible et sa largeur interdit à un homme de s'y introduire.

La vue intérieure, qui a subi les outrages du temps, rend mieux compte de l'étroitesse et de l'exiguïté de l'ouverture. En hiver, l'église devait être triste.

L'église a été bâtie à l'endroit des remparts où son axe est le mieux orienté vers l'est, direction symbolique où naît la lumière. Est-ce un choix délibéré ou une coïncidence ? Les dimensions de l'ouverture, dominant le cœur et dirigée vers le soleil levant, sont un compromis entre meurtrière et fenêtre d'église.

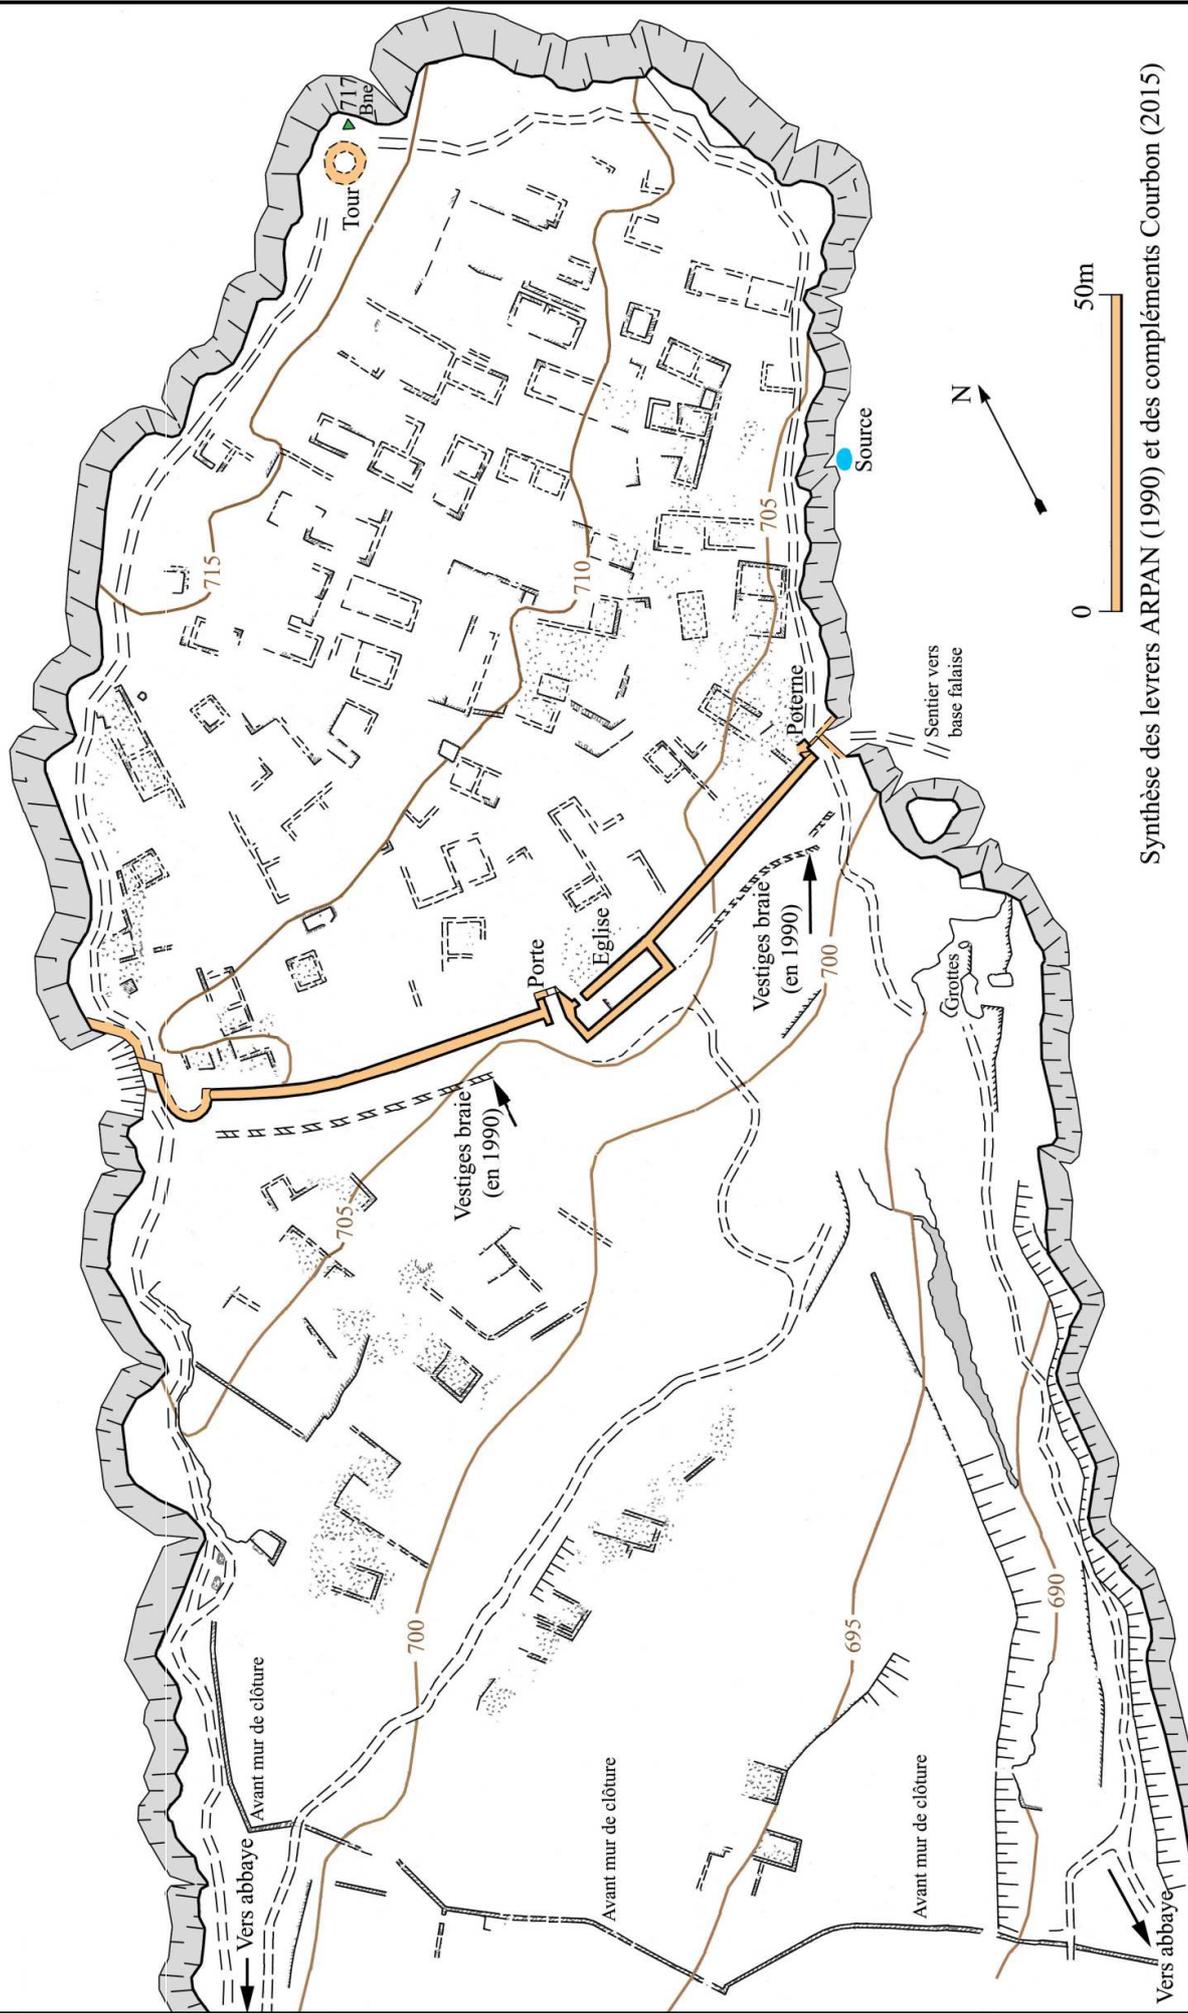
SITE DE VILLEVIEILLE DE GANAGOBIE

Synthèse des levés ARPAN (1990) et des compléments Courbon (2015)

Quand on examine le plan dressé par Arpan en 1990 [4, p.98-99], on remarque dans la zone de Villevieille les assises de nombreuses constructions. Cela est plus évident sur le plan que sur le terrain : sous le dense couvert forestier, il n'est pas toujours facile de reconstituer les maisons à partir des tas de pierres informes. Seule une topographie relevant les coins de murs encore debout, a permis de faire une reconstitution logique de ces constructions. Elles ont été bâties dans une direction parallèle aux courbes de niveau (Voir le plan), c'est la direction la plus en accord avec la forme du terrain, donc la plus rationnelle. On était protégé du mistral par les pentes au nord-ouest et dès le matin, on recevait le soleil.

Concernant cette partie hors remparts, il faut signaler l'avant mur de pierres sèches qui barre tout le plateau une centaine de mètres au sud du rempart. Il ne faudrait pas lui donner une signification militaire ; c'est sans doute un enclos pour délimiter la zone du village où l'on pouvait parquer le bétail (Voir plan).

Qu'est-ce qui a motivé la construction des remparts à cet endroit précis ? En ayant une longueur à peine plus grande, ils auraient pu être construits plus au sud et englober plus de maisons. Après examen du terrain, peut-on envisager que les remparts aient été construits juste en deçà de deux points faibles de la ceinture rocheuse entourant le plateau et par lesquels auraient pu être menée une attaque surprise (Plan)?
