# GROTTE FORTIFIÉE DE GARS (Alpes-Maritimes)

# ABRI FORTIFIE DE GARS

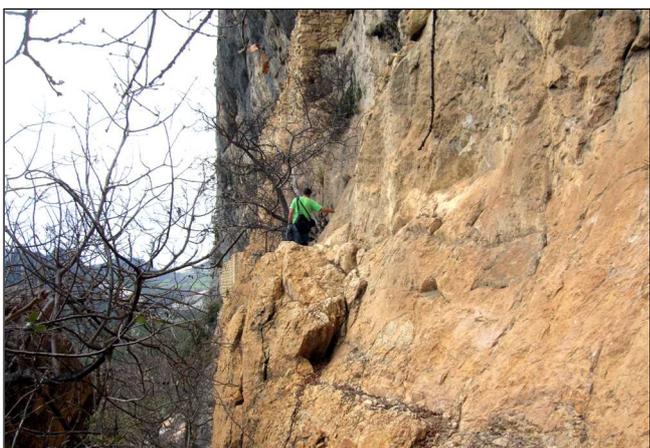
**Fig. 2 :** Les vires rocheuses qui permettent de s'approcher au plus près de l'entrée, avant l'escalade finale.

encore nécessaire (fig. 2). Un piton a été planté pour la sécuriser. Denis Allemand et Catherine Ungar signalent qu'autrefois une rampe maçonnée permettait cet accès ; nous n'en avons pas trouvé de traces, seulement quelques petites marches taillées dans le roc avant la porte d'entrée. Edmond Mari fait lui aussi mention de traces de mortier ou de moellons difficiles à interpréter. Cet auteur nous rapporte cependant que vers 1950, le maire du village fit détruire un dangereux escalier de pierres sèches qui permettait aux enfants de venir visiter la fortification. Cependant, ces escaliers ne sont-ils venus qu'après les périodes d'insécurité? Dans un souci de défense, il semble plus vraisemblable que l'accès originel n'ait été per-

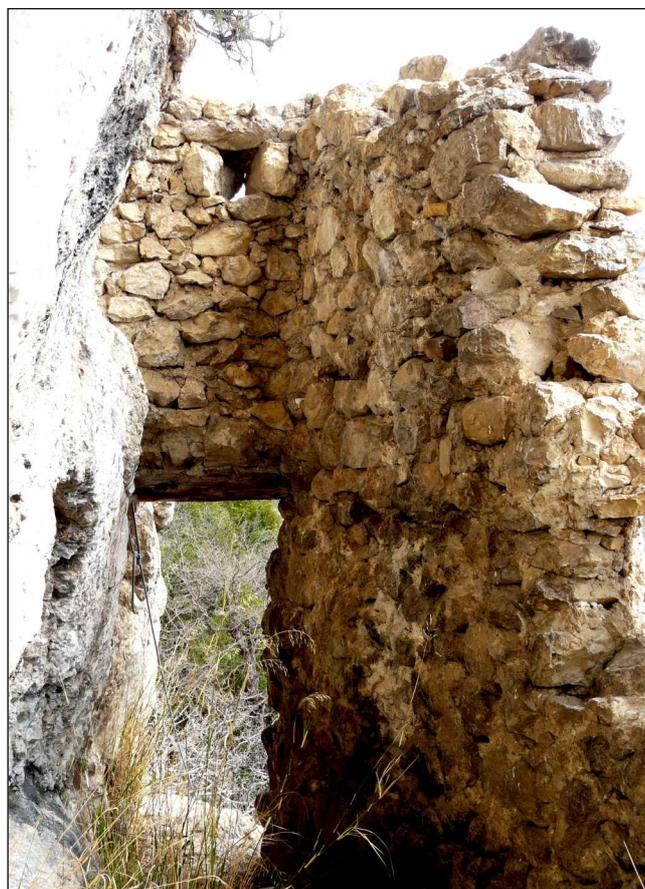
**Fig. 3 :** La porte d'entrée, haute de 1,70 m. Au dessus une meurtrière pour en défendre l'accès, il y avait à deux niveaux.

L'escalade permet d'accéder à une minuscule terrasse précédant la porte d'entrée, large de seulement 0,8 m. Sa hauteur de 1,7 m (fig. 3) nous confirme que l'homme de l'époque était plus petit qu'aujourd'hui. Il est amusant de rappeler qu'au début du XX<sup>e</sup> siècle, il fallait être un homme de belle stature pour être admis dans les Dragons ; la taille limite inférieure étant de 1,65 m !

plus loin, la falaise rigoureusement verticale ou en surplomb dispensait de tout dispositif de défense. Sur ces premiers mètres de muraille, on voit qu'il y avait deux niveaux (fig. 3), ce qui était nécessaire pour pouvoir utiliser les meurtrières hautes.

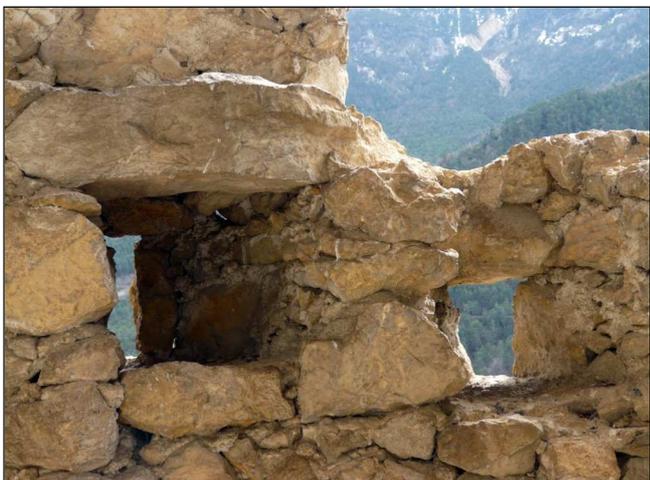
**Fig. 4 :** Les meurtrières de la première partie, leur assise est une pierre horizontale qui ne permet pas de vision vers le pied de la falaise.

Passé la porte, on est surpris par l'étendue de la fortification qui s'étend sur près de 35 m, le long de la vire. D. Lallemand l'assimile à un « donjon horizontal »... Au début, près de la porte d'entrée, les murs atteignent encore une hauteur de 3,5 m. C'est le seul endroit où les meurtrières sont réellement visibles (fig. 3 et 4) et où elles avaient leur utilité car,

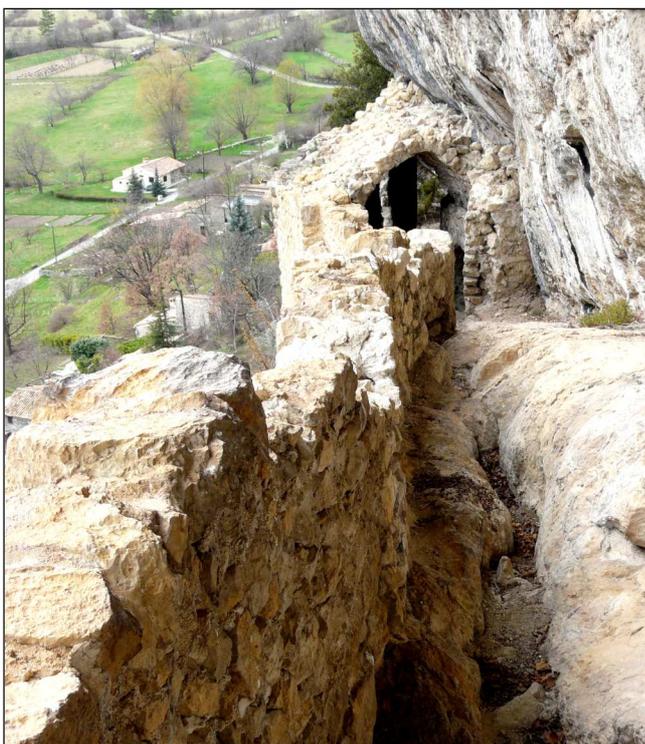
**Fig. 5 :** La courtine qui joint le bastion d'entrée à la partie en galerie. On y voit une rigole naturelle.

dire si ce mur comportait des meurtrières. L'espace entre le mur de courtine et la paroi rocheuse ne fait que 1,5 m en moyenne et le sol est creusé d'une rigole naturelle (fig. 5)..

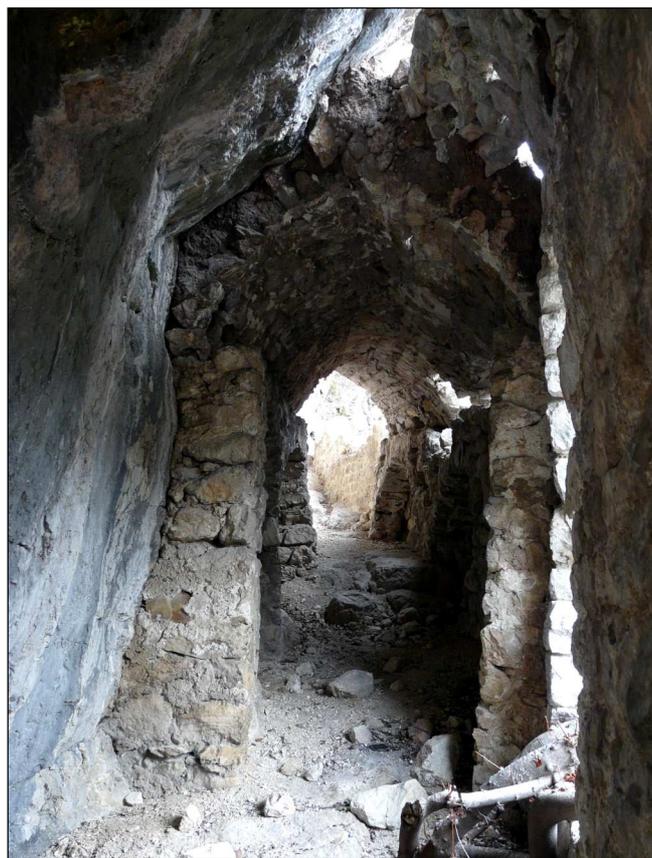
**Fig. 6 (haut):** La partie longue de 7m, avec une voûte en ogive. Devant, le toit rocheux formé par la paroi a évité la construction d'une voûte, le mur est incurvé.

Une vingtaine de mètres après la porte d'entrée, la fortification change d'aspect, on a alors une galerie complète, occupant toute la largeur de la vire et couverte par une voûte en ogive (fig. 5 et 6). Contre la paroi rocheuse et contre le mur latéral, plusieurs petits arcs de décharge soutiennent cette voûte de manière à ce qu'elle ne produise pas sur le mur une poussée qui le fasse basculer dans le vide (fig. 7). On ne trouve pas ces arcs de décharge dans la

Après la partie doublée d'arcs de décharge, le passage devient plus étroit et la paroi rocheuse en dévers crée une avancée formant un toit au dessus de la vire. Cela permet d'y appuyer le mur par une simple incurvation de sa partie supérieure pour former une galerie (fig. 6). Ce qui n'était pas le cas dans la zone de courtine. (fig. 10).

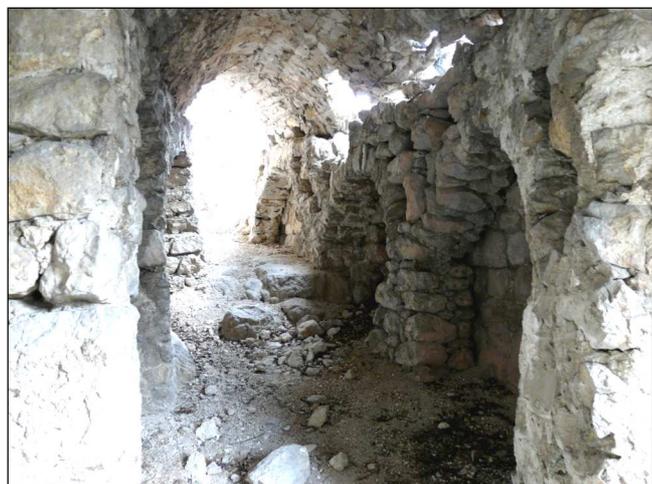
**Fig. 7 (bas) :** On distingue les trois arcs de décharge qui supportent la voûte en ogive.

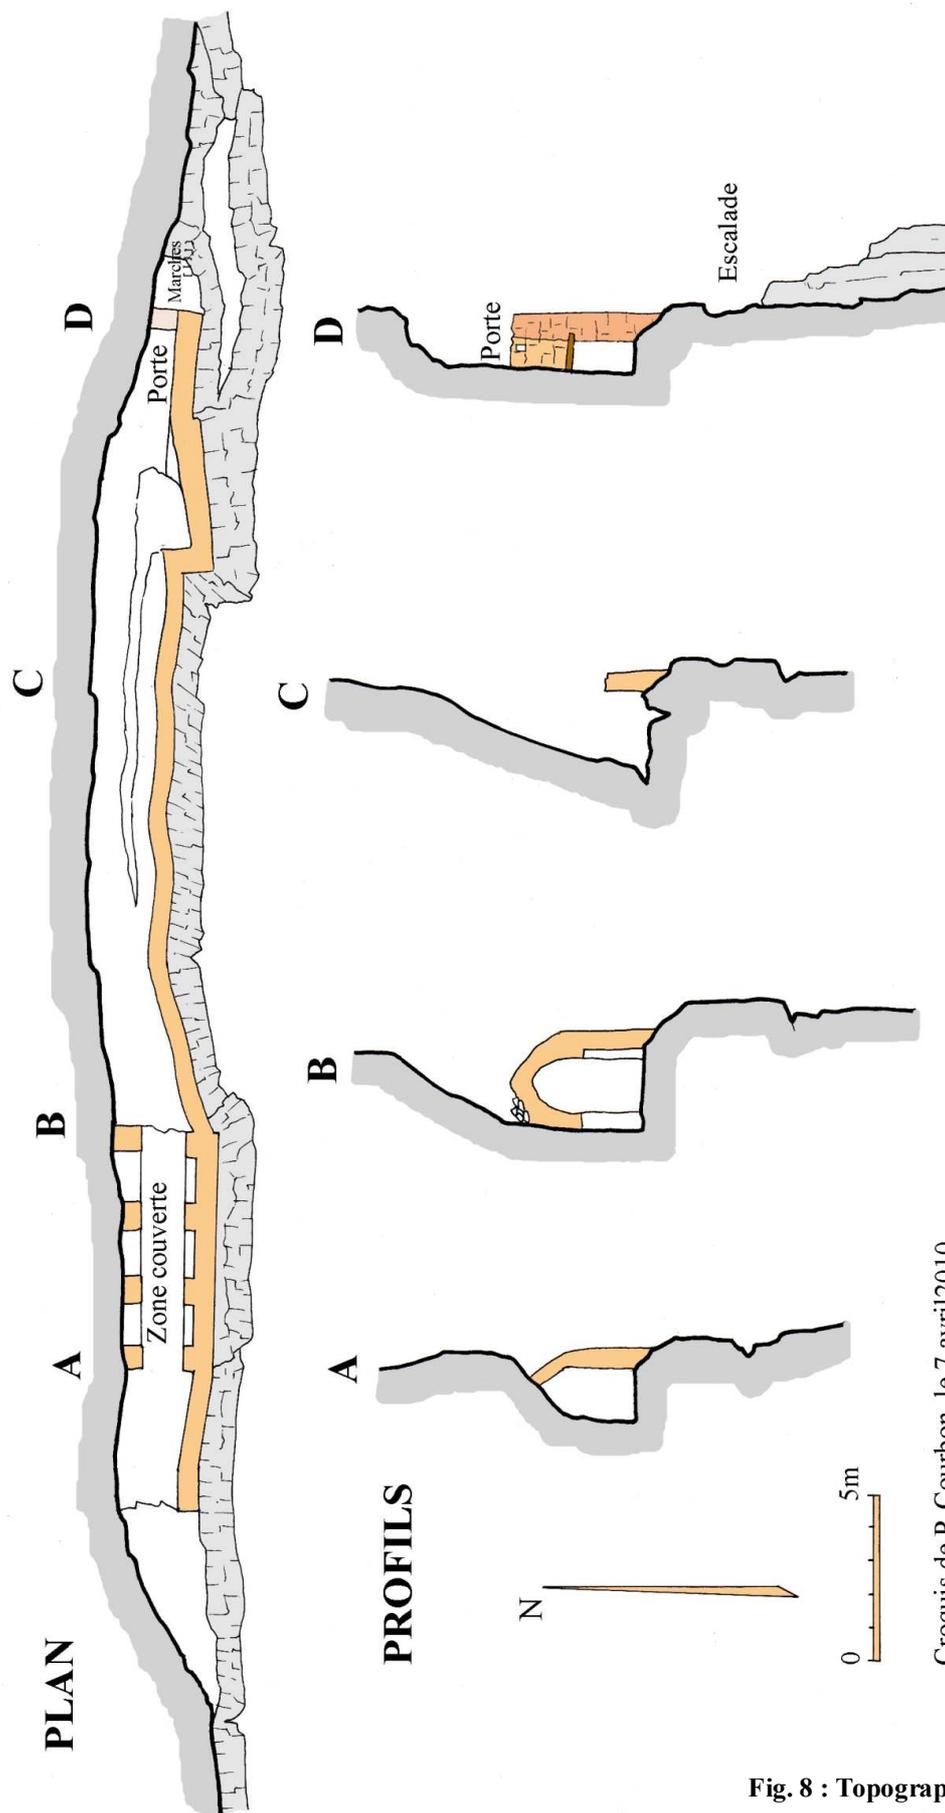
Fig. 8 : Topographie

Croquis de P. Courbon, le 7 avril 2010

ancienne. D. Allemand et C. Ungar attribuent la partie voûtée au Moyen Âge, le reste de la fortification ayant été rebâti à une époque plus récente. Autre élément indiquant des époques de construction différentes : alors que la plupart des murs sont constitués d'une maçonnerie frustre avec des moellons irréguliers assemblés au mortier, on trouve au début de la zone couverte une petite arête bâtie de pierres bien taillées en petit appareil (fig. 8 et 9).

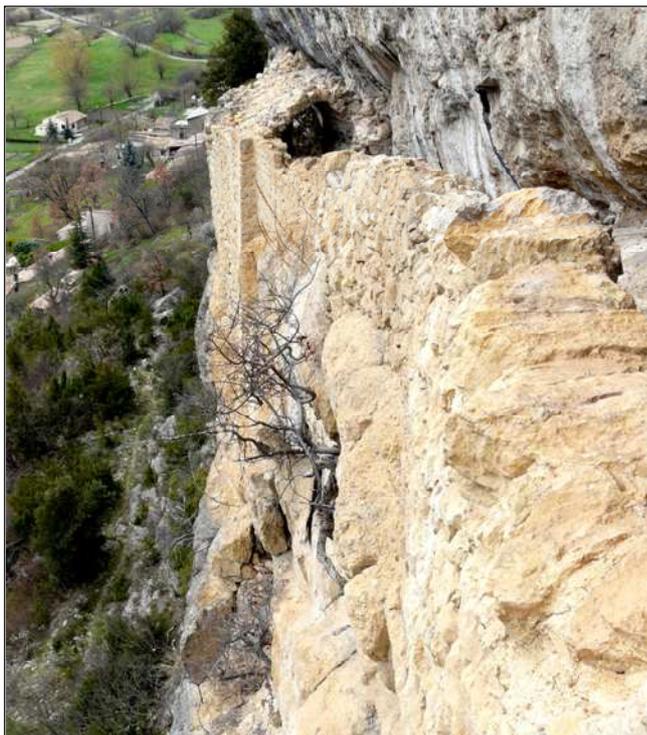
**Fig. 9 :** La vue extérieure du mur de la forteresse montre son caractère inexpugnable. Pas besoin de meurtrière de ce côté! La maçonnerie frustre de la courtine contraste avec le côté plus soigné de l'arête précédant la galerie.
