LE SITE TROGLODYTE DE GOURDON

(Alpes-Maritimes)

PORTE FORTIFIEE DE GOURDON

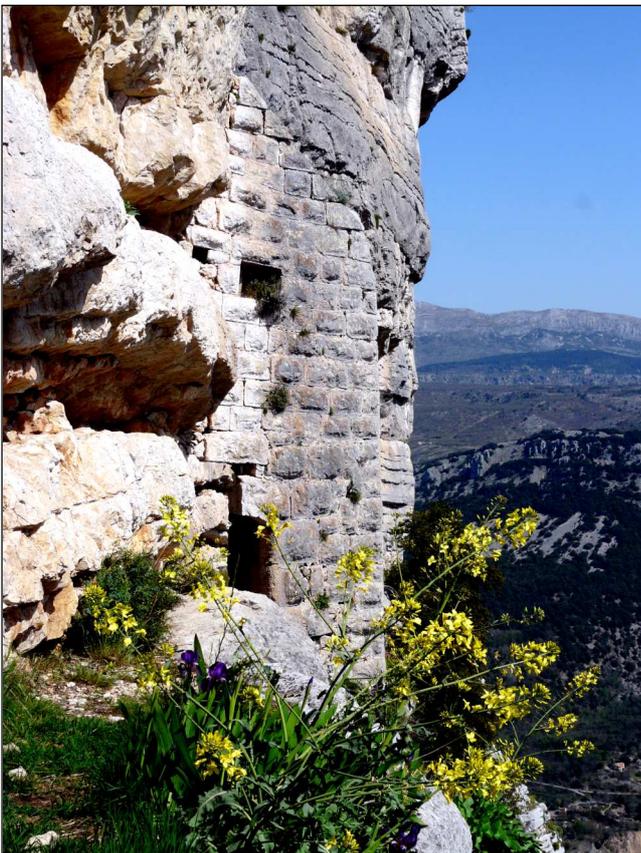
Fig. 2 : Au sortir d'une vire étroite, la tour barre le passage. On distingue les belles pierres à bossage.

Fig. 3 : L'envers du décor, la maçonnerie est frustre.

Quelques mètres avant la tour, la vire rocheuse se resserre brutalement, jusqu'à moins de 50 cm de largeur. Au dessus de ce passage, le rocher en surplomb oblige à s'agripper aux aspérités au dessus du vide inquiétant (fig. 2). On comprend alors pourquoi la tour a été bâtie ici, face à ce passage stratégique.

Extérieurement, on est surpris par la construction soignée de la tour : la face sud est faite de belles pierres à bossage bien jointes (fig. 2). Le linteau de la porte est constitué de deux jolis claveaux à arc, dont l'un a disparu. Nous sommes ici loin des constructions frustrées d'autres sites défensifs rupestres. On voit là le travail d'un professionnel, aspect qui sera vu dans l'historique du site.

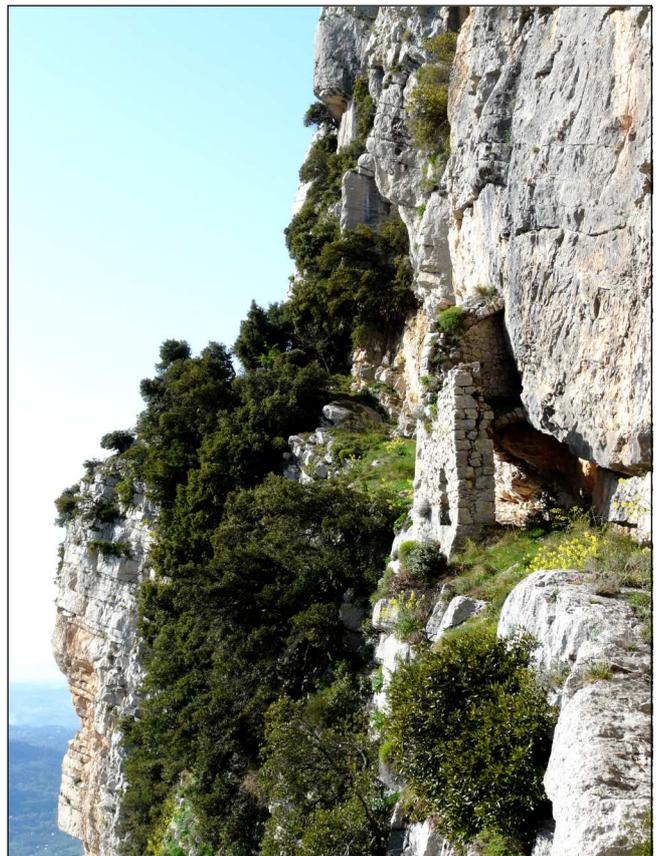
Fig. 4 : Il n'y a pas de mur coté nord et dans la maçonnerie, une inquiétante fissure verticale indique que le mur ne tardera pas à basculer dans le vide de 100m.

L'intérieur de la tour n'est pas vaste : près de 5m de long et 2m de largeur moyenne. Coté vide, un mur de 70 cm d'épaisseur et coté paroi rocheuse, les irrégularités de la roche. A 2,65 m de haut on trouve encore une petite partie de la voûte qui supportait le niveau supérieur. Dans ce second niveau, seul subsiste le mur sud qui comporte une meurtrière permettant d'interdire le passage sur la vire. Juste à coté une petite ouverture dont la fonction est difficile à deviner (fig. 3). Tout le mur coté vide a disparu, il ne subsiste que dans l'étage inférieur, jusqu'à 2,8m de haut. La construction n'a pas de mur coté nord, où

elle reste ouverte à tous les vents (fig. 4). On en déduit qu'elle ne devait pas être habitée et n'avait qu'une fonction défensive.

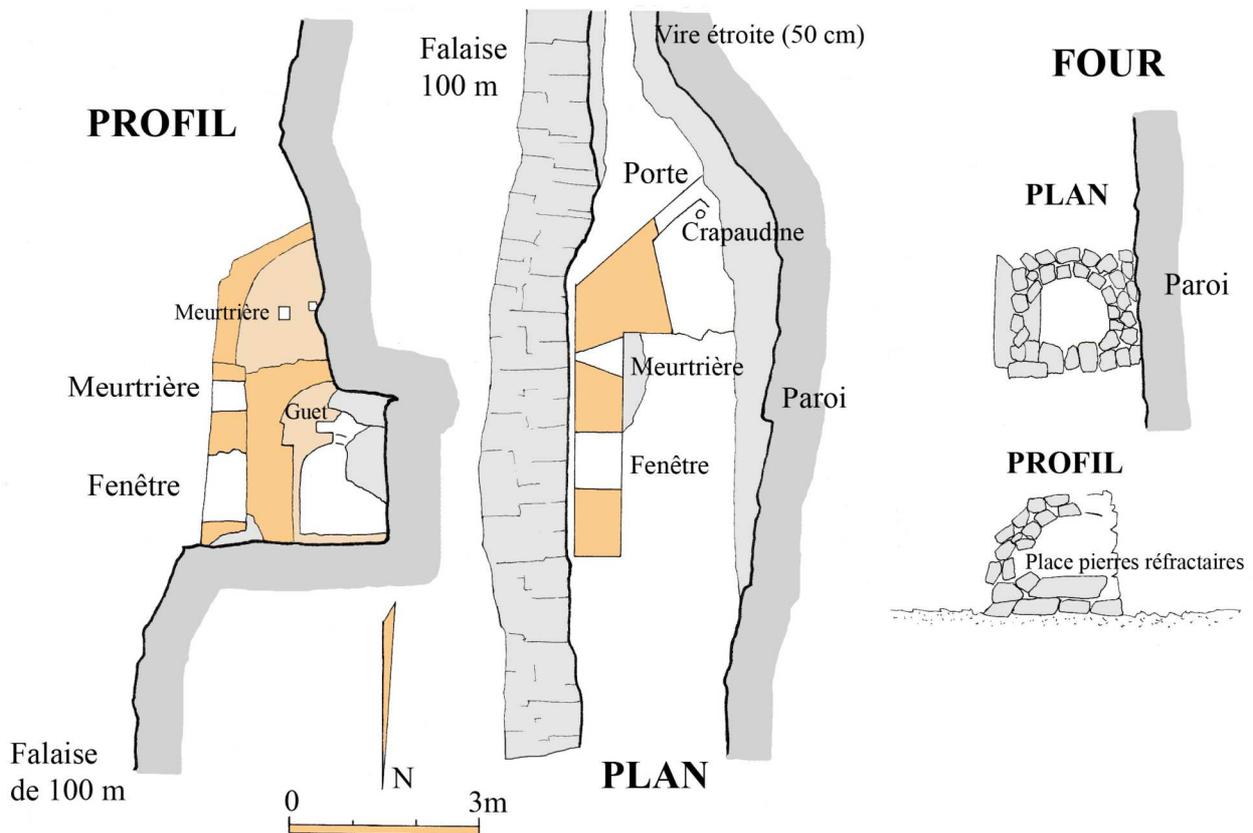
Fig. 5 : Topographie

Croquis de P. Courbon, 13.04.2011

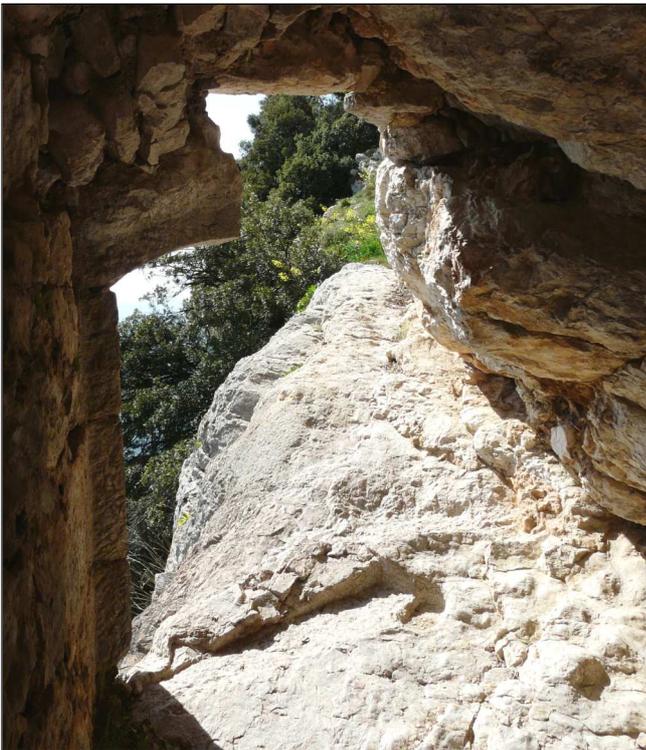
Fig. 6 : Ce qui reste de l'appareillage de la porte. Au dessus de l'arceau qui a disparu, il y avait un regard horizontal. Au sol, le creusement et la crapaudine où s'articulait la porte. Le montant droit a disparu.

La tour n'est pas très haute : elle mesure environ 5,5 m et comporte deux niveaux. En bas, s'ouvre une petite porte de 1,2m de haut dont la moitié ouest a disparu. On devine au dessus de l'arc de pierre restant, une ouverture horizontale qui permettait d'en surveiller l'accès. Sur le seuil, une rainure a été creusée, indiquant une ouverture de la porte vers l'intérieur. On voit aussi une crapaudine où s'encastrait l'axe de cette porte (fig. 6).

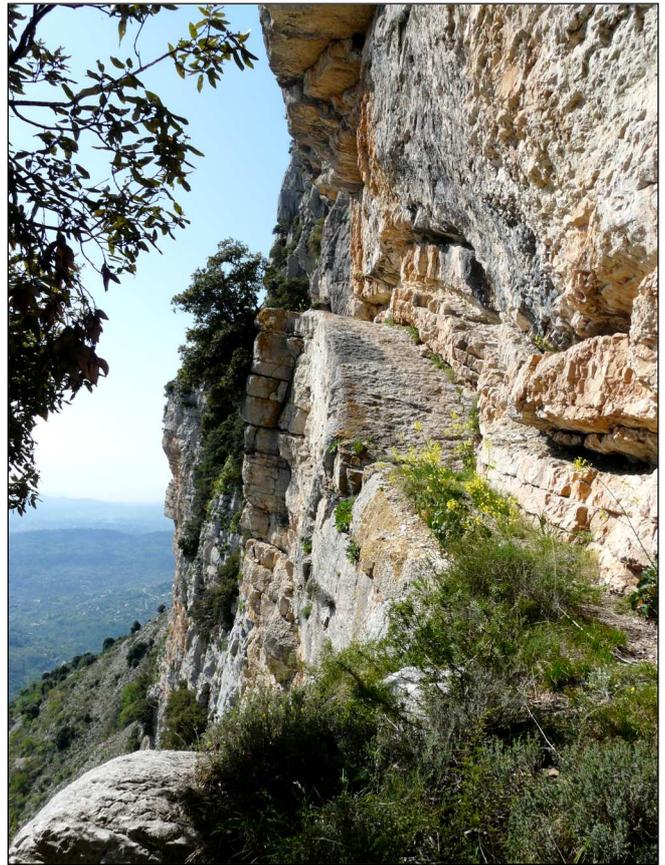
Fig. 7 : La vire joignant la porte au jardin suspendu épouse la pente et les ondulations de la strate rocheuse.

Au-delà de la tour, la vire rocheuse continue, large de 1 à 3 m suivant les endroits, elle descend toujours, suivant les strates, en gardant son caractère aérien (fig. 7). Au bout de 90 m, après un virage à 90°, elle aboutit à une surprenante terrasse, au dessus de laquelle s'avance un énorme surplomb rocheux (fig. 8). Ce ne sont pas les jardins suspendus de Babylone, mais ceux-là sont naturels ! Cette terrasse en forte pente s'étend sur 70m de long pour une largeur moyenne de 25 à 30m. Elle est séparée en deux par une petite barre rocheuse. Coté rocher, toute une zo-

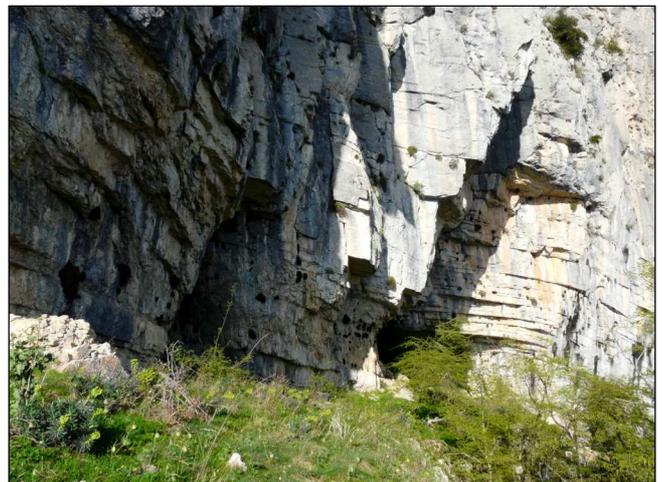
Fig. 8 : La terrasse supérieure du jardin suspendu et sa prairie sont en majeure partie couvertes par un vaste surplomb rocheux.

ne herbeuse et moins pentue, protégée par la voûte rocheuse, était favorable pour abriter une occupation humaine. Coté vide, la terrasse plus en pente est recouverte d'arbres sous lesquels un troupeau pouvait brouter et trouver un abri.

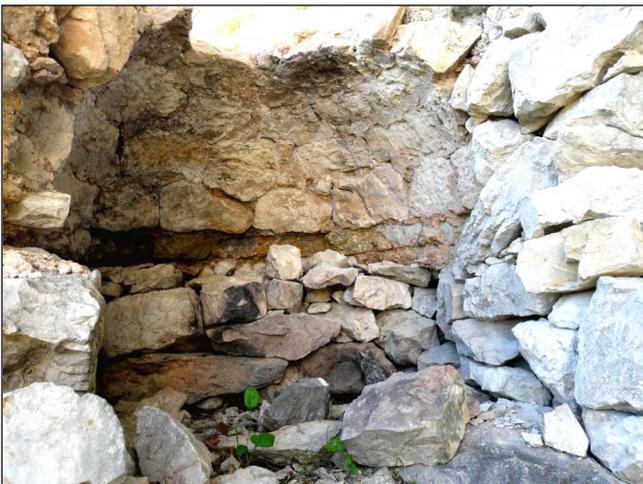
Fig. 10 : Ce qui reste du four dont la partie antérieure est détruite. La demi-sphère est soigneusement maçonnée. On distingue à sa base la rainure où s'encastrait la sole en cinérite aujourd'hui disparue.

A une dizaine de mètres de l'arrivée sur la terrasse, à gauche, blotti contre le rocher se trouve un four étonnant. Extérieurement, sa construction très fruste mesure 2m sur 2. Intérieurement, on y voit une parfaite demi sphère de 1,2m de diamètre en pierres locales soigneusement maçonnées et jointoyées au mortier de chaux (fig. 10). Malheureusement sa sole a disparu. On voit au bas de la demi-sphère la saignée où elle devait s'insérer. D'après E. Mari qui en a fait analyser des débris, c'était une sole de 9 cm d'épaisseur en cinérite de Biot, pierre volcanique résistant aux fortes températures. Elle semble avoir été enlevée pour construire un four dans une ferme des environs. La présence de ce four montre que le jardin suspendu a du être occupé durant de longues périodes, au moins saisonnièrement.
