L'HABITAT DEFENSIF DE COTIGNAC

Cotignac (Var)

HABITAT DEFENSIF DE COTIGNAC

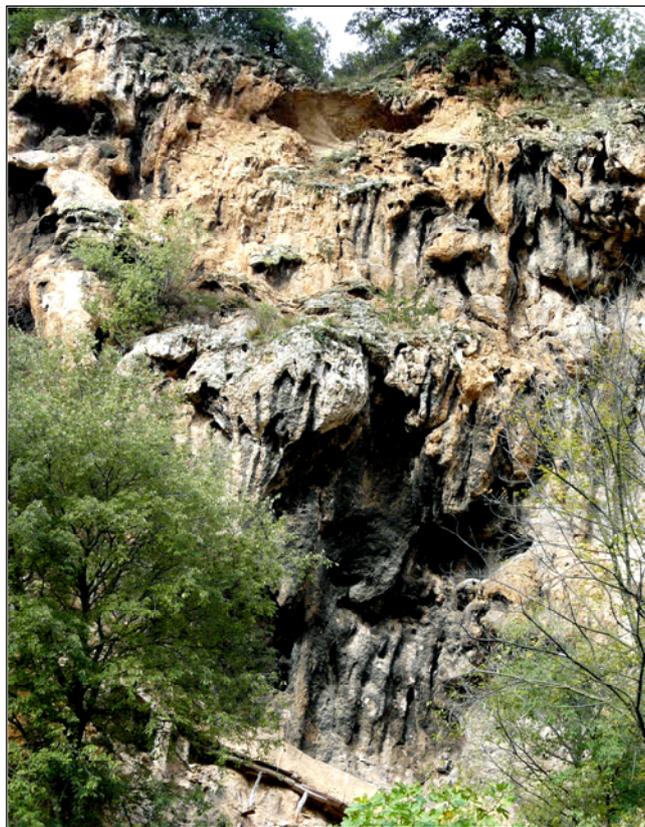
Fig. 2 : Les formes caractéristiques d'une falaise de tuf. L'eau a généré de nombreuses coulées calcifiées.

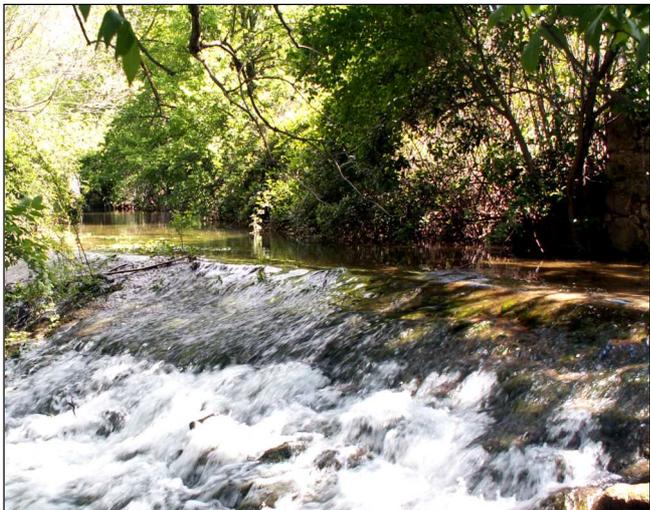
Fig. 3 : La cassole, en amont de la falaise, dans la plaine de Surville.

bâtisse qui en subsistait a été détruite vers 1950. La seigneurie de Cotignac passa plus tard dans le domaine des Comtes de Provence. En 1266 commence la construction de l'église paroissiale. On suppose que la déviation de *la Cassole* se fit à cette époque. Son écoulement sur la falaise devait être difficile à maîtriser lors des crues et l'eau devait ensuite ruisser un peu partout dans la zone occupée par le vieux village. La Cassole fut dérivée vers l'ouest de Cotignac, où un vallon permettait d'en canaliser les eaux.

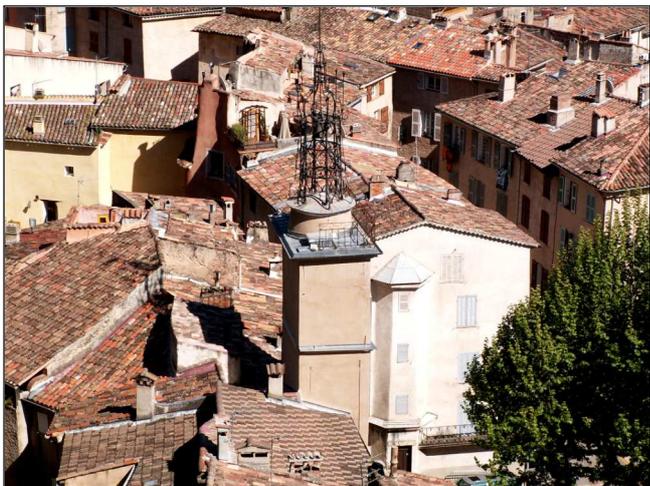
Fig. 4 : Le vieux village n'a pu se construire au bas de la falaise qu'après le détournement de la Cassole.

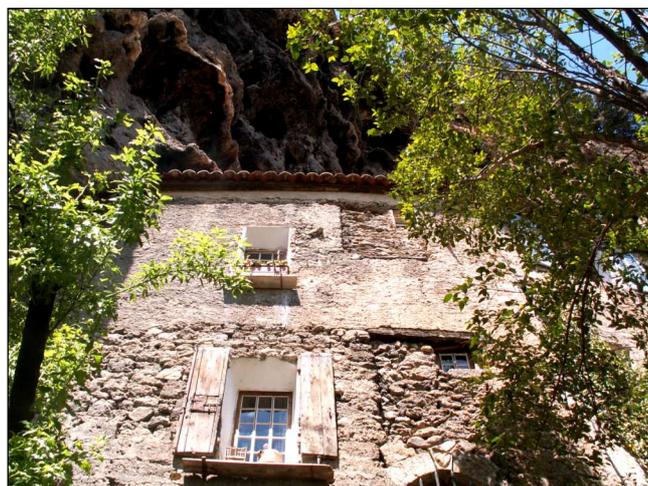
Fig. 5 : Il y a encore des maisons rupestres s'appuyant contre le rocher et dont le toit se raccorde à la falaise dont les avancées le protègent des chutes de pierres.

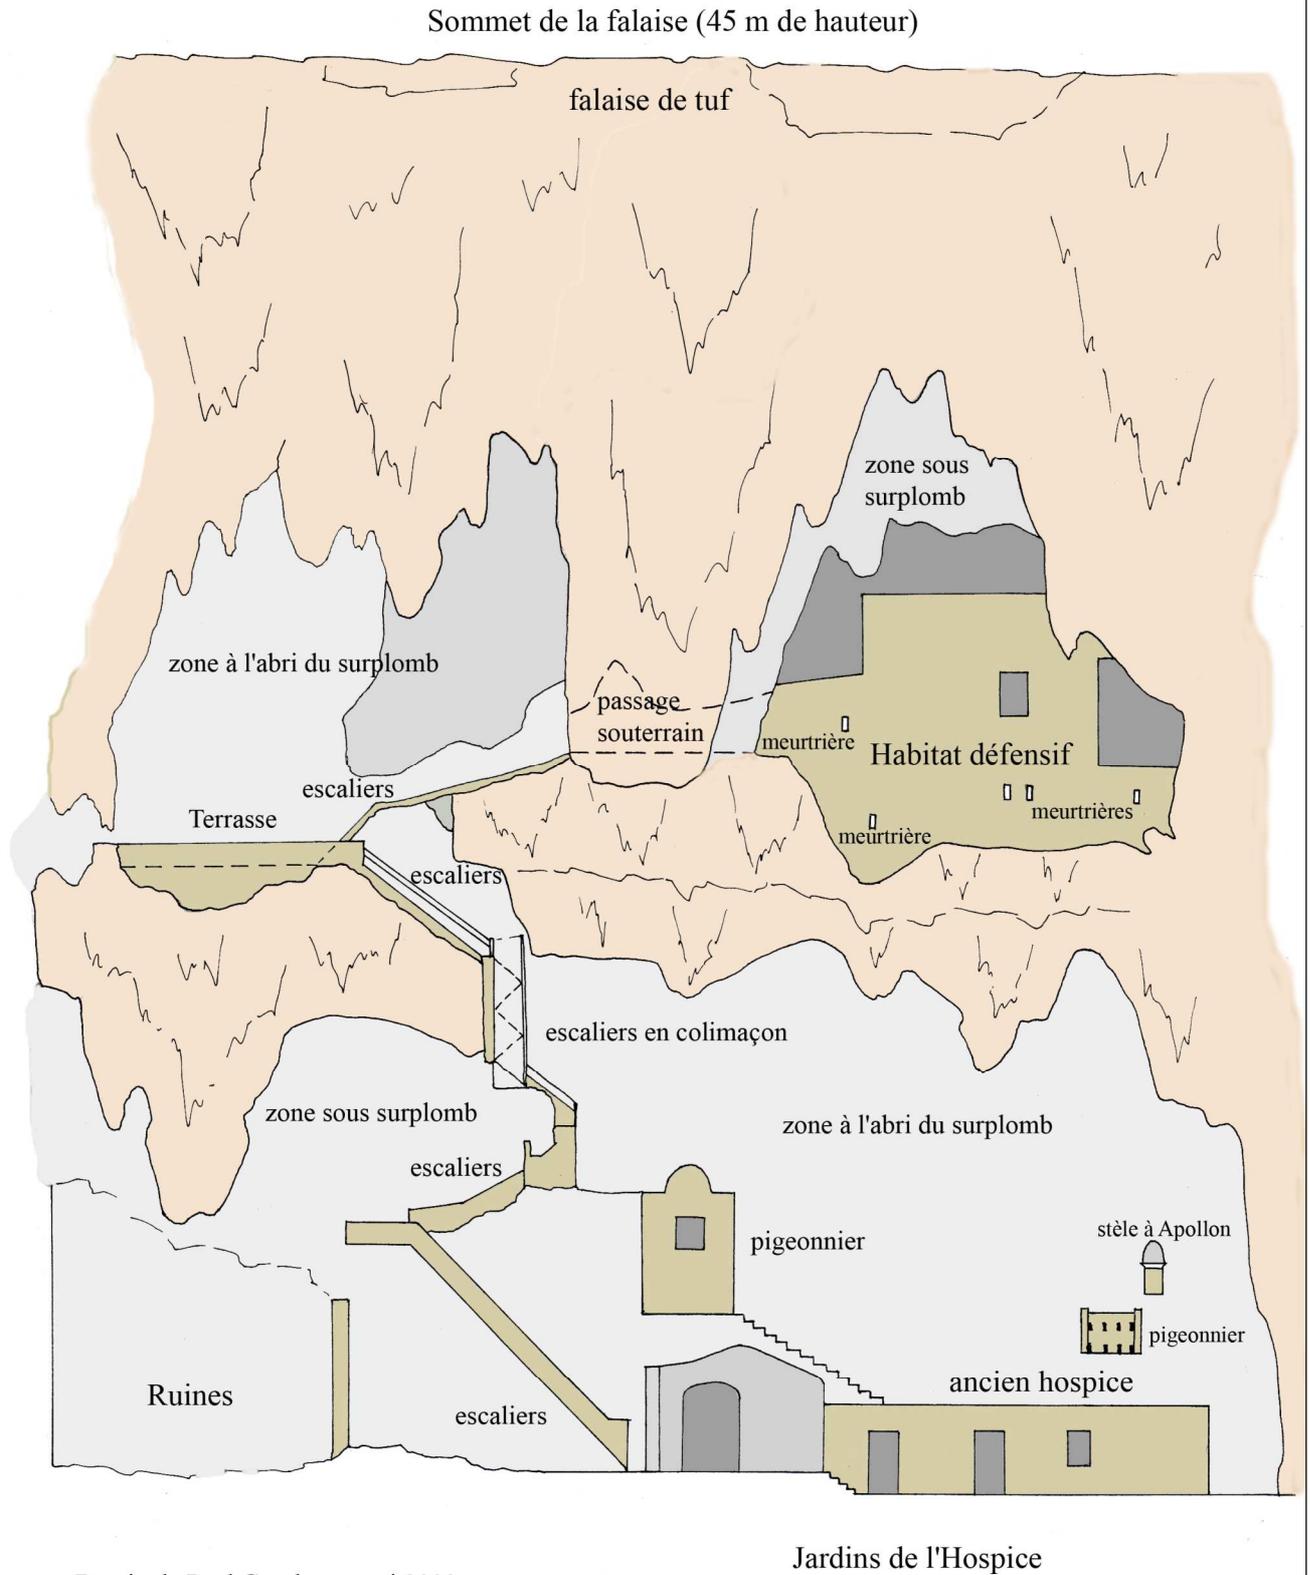
SITE AMENAGE DES FALAISES DE COTIGNAC

Fig. 6 : Le site aménagé de la falaise. En bas, au pied de la falaise, l'ancien hospice créé par la communauté des habitants de Cotignac en 1313. En bas encore, une maison en ruines, des pigeonniers facilement accessibles, la stèle du narcissique Gourdon qui utilise Apollon pour passer à la postérité! Le site défensif est placé en milieu de falaise dans un lieu peu accessible. Sur cette coupe, les zones à l'abri des surplombs rocheux ont été grisées.

La partie visitable aménagée par la commune démarre de l'ancien hospice installé par la communauté des habitants de Cotignac en 1316. Subsistent de cet hospice quelques cavités retaillées dans le roc, dont la plus significative a servi de cuisine. Là, un escalier réaménagé et consolidé récemment par la commune s'élève en zigzags dans les anfractuosités de la falaise (fig. 6). Il s'insinue sous les avancées si

Fig. 11 : Profil vertical de la falaise, au site défensif. Comme on peut le voir sur la figure 6, les escaliers d'accès sont derrière. Les meurtrières ne sont pas suffisamment orientées vers le bas pour être efficaces.

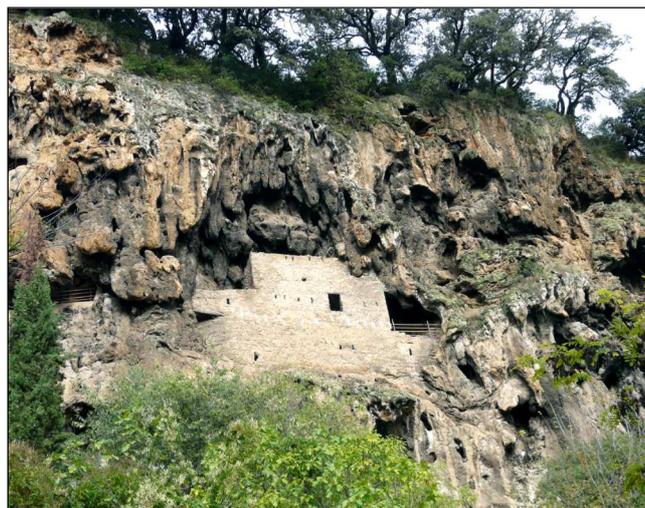
Fig. 7: La partie aménagée située en milieu de falaise, à 23 m de hauteur. On voit sur sa façade les différentes meurtrières liées à sa fonction défensive.

A une vingtaine de mètres du sol, on atteint une belle terrasse réservant une vue superbe sur le village. C'est ici que commence la partie la plus intéressante du site. Un passage de huit mètres de long, creusé en corniche dans le roc, avec une hauteur de plafond de 1,2 m, permet d'accéder à un surprenant habitat fortifié. On entre dans un couloir naturel de quelques mètres de long (fig. 9) qui s'ouvre sur une vaste anfractuosité de la falaise aménagée en habitat confortable et défensif à la fois (fig. 10). Coté vide, un vaste mur, de plus de sept mètres de hauteur totale, a été bâti. Il ne monte pas jusqu'au plafond, laissant le jour pénétrer abondamment. Dans ce mur, s'ouvrent une petite fenêtre et des meurtrières. La première d'entre elles, creusée dans le couloir d'accès est d'importance. Il n'en est pas de même pour les six autres creusées de part et d'autre de la fenêtre. Très petites (fig. 13), elles manquent de sérieux! On a l'impression qu'elles n'ont été creusées qu'après coup, alors que le mur avait déjà été construit. Non prévues au moment de la construction, elles ont dû être rajoutées lors d'une période d'insécurité.

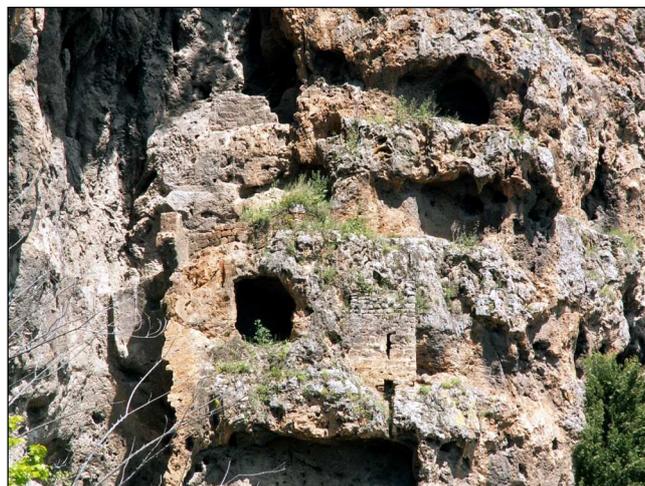
Fig. 8: Peu de distance à l'est de la partie aménagée, une structure aujourd'hui inaccessible. En bas à droite, on distingue une meurtrière.

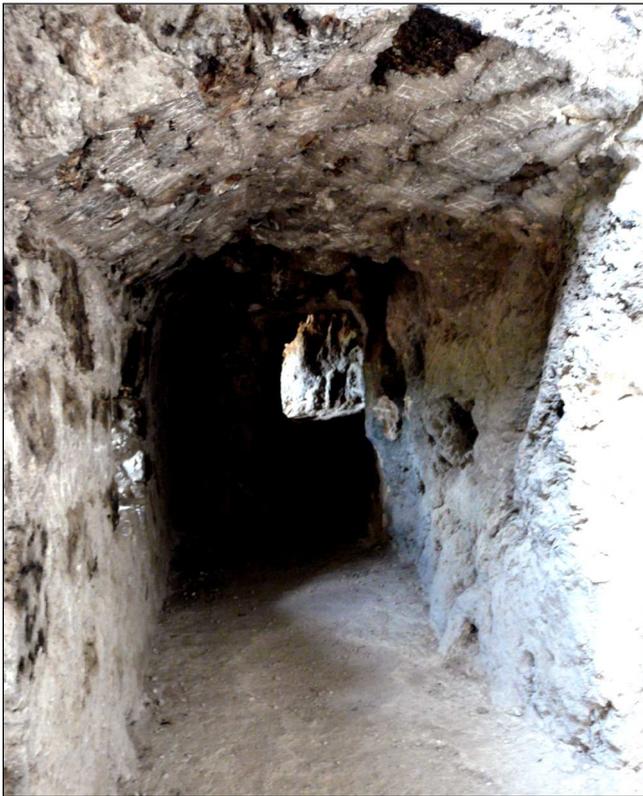
Fig. 9 : Le couloir d'accès au site défensif. Devant à gauche, une meurtrière.

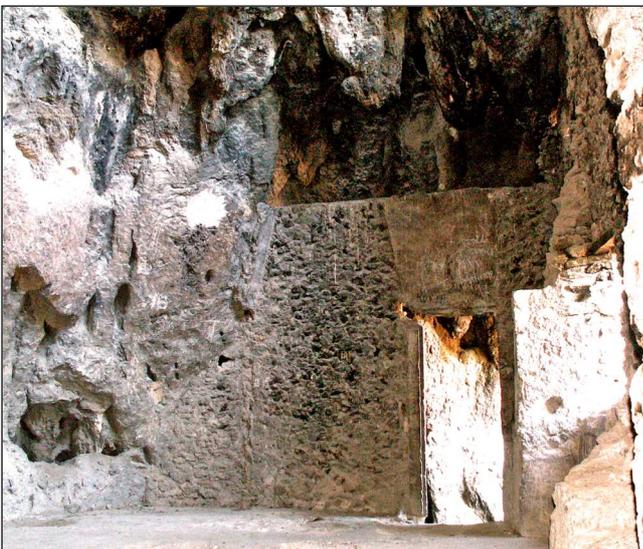
Fig. 10 : La salle, réunit des éléments liés à l'habitation et d'autres à une fonction défensive. Au fond, l'accès à la casemate, au plafond, les coulées de calcite du tuf, à gauche de la porte, l'empreinte d'une cheminée.

m sur 5. Par contre, le plafond situé entre 8 et 10 m de haut est resté naturel, laissant pendre les belles coulées de calcite du tuf (fig. 10). Dans les parois, des trous de boulins et quelques aspérités montrent qu'un deuxième niveau existait 3,3 m plus haut. Les poutres et planches qui marquaient ce niveau ont disparu. Dans le mur de façade, on voit quelques aménagements d'étagères et sur le mur N.O. la trace d'un manteau de cheminée, témoignant de la fonction habitat de cette pièce. Ces vestiges d'aménagement semblent assez modernes et la pièce a dû être occupée, longtemps après qu'elle ait perdu sa fonction défensive.

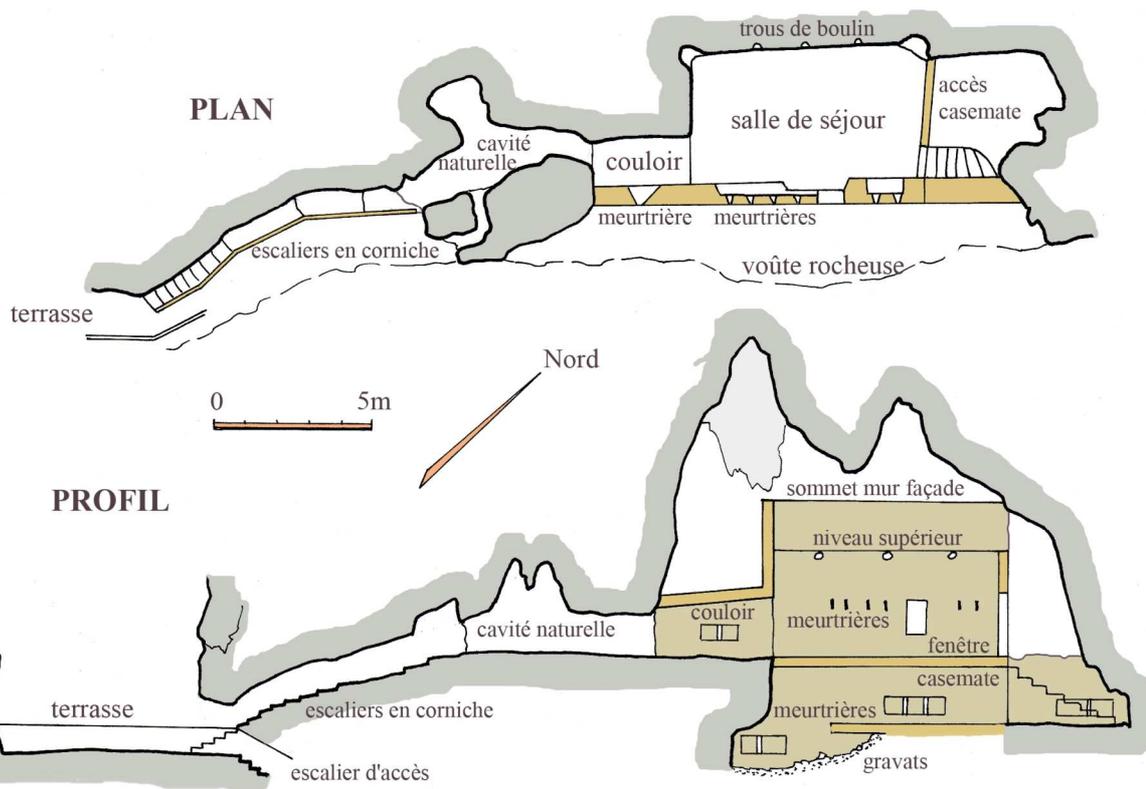
Fig. 12 : Topographie de la fortification

Profil et dessin de P. Courbon, plan de l'ASER - mai 2009

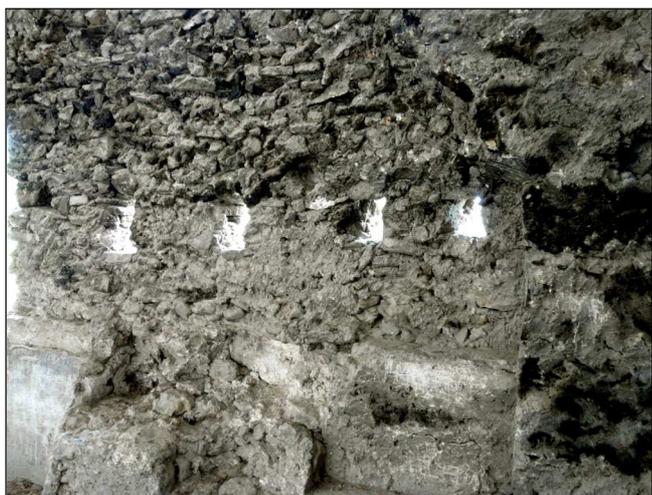
Fig. 13: Le petites meurtrières de l'habitat. Elles ont du être créées après coup quand on s'est aperçu que les grosses meurtrières n'étaient pas assez inclinées.

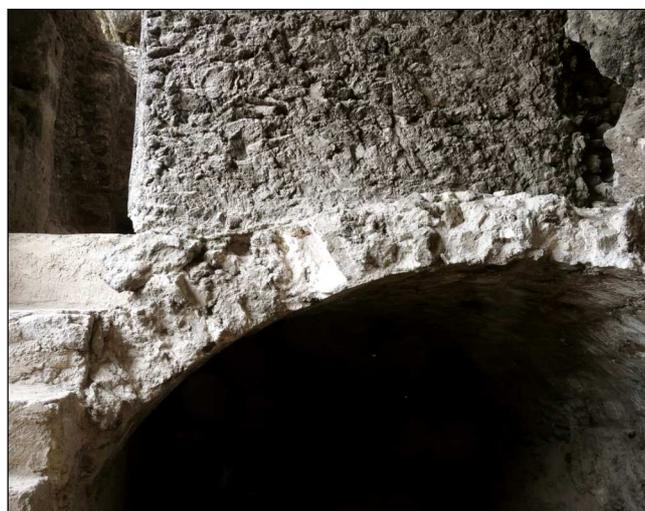
Fig. 14 : Sous l'habitation, la casemate et son plafond voûté.

Dans le mur N.O., une porte (fig. 14) donne sur un escalier descendant. Il permet d'accéder, 2,2 m plus bas, à la partie la mieux fortifiée du site : une pièce voûtée, située sous la précédente. Elle a une longueur de 7,5 m pour une largeur moyenne de 3 m (fig. 15). Le mur de façade, beaucoup plus épais qu'à l'étage supérieur a entre 1,7 m et 1 m de large, il est percé de trois imposantes meurtrières. La première a été en partie masquée par l'escalier de descente, par contre la seconde est plus intéressante. Elle est double, permettant de tirer dans deux directions (fig. 17-18). Par leur forme, ces meurtrières ne permettaient

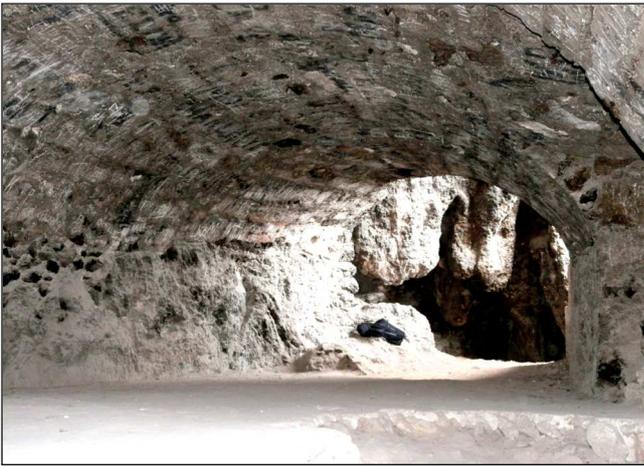
Fig. 15 (en haut) : La casemate et son plafond voûté.

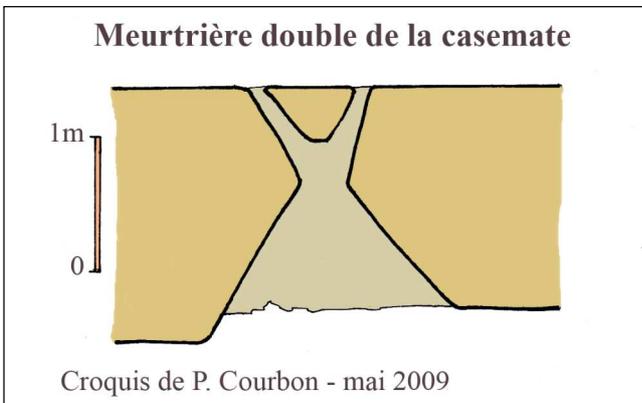
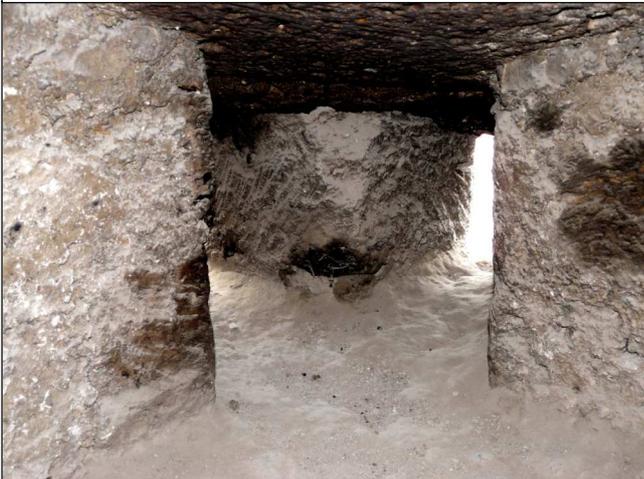
Fig. 16 et 17: La meurtrière double de la casemate n'est pas inclinée vers le bas pour voir la zone proche du pied de la falaise. Erreur de conception?

que l'usage d'une arme à feu, elles datent donc du XVI^e ou du XVII^e siècle au plus tôt. Mais, leur examen attentif est surprenant : nous sommes 22 mètres au dessus du sol et elles n'ont pas une pente descendante permettant de tirer dans une zone proche du bas de la falaise (fig. 16). Ont-elles été construites en l'absence du contrôle d'un homme de guerre ? Les vieilles pétoires de l'époque, qui ne portaient pas aussi loin que les armes modernes, ne devaient alors avoir qu'un rôle d'intimidation...

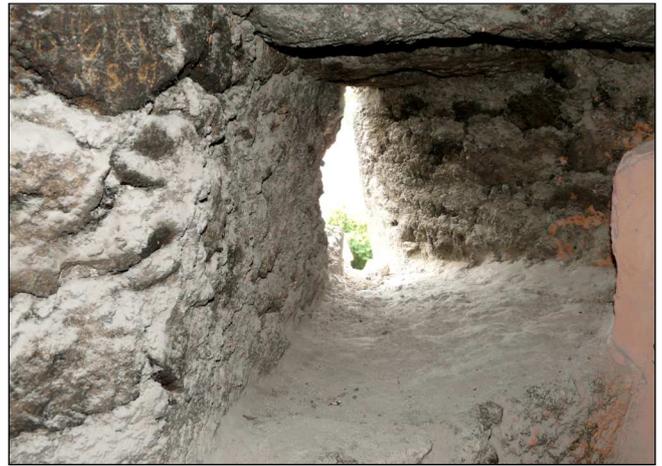
Fig. 18 : La seule meurtrière du niveau inférieur, sous la casemate.

voûte qui recouvre un niveau inférieur. Mais, la terre et les débris empêchent d'appréhender les dimensions totales de ce niveau qui a du être entièrement creusé dans la roche, car extérieurement le mur de façade ne descend pas plus bas. Quand on regarde l'habitat fortifié du bas de la falaise, on ne voit qu'une meurtrière correspondant à ce niveau inférieur (fig. 18). Quelle était l'utilité de ce niveau et d'où viennent la terre et les débris qui le comblent aujourd'hui? Il n'y a pas de terre dans la falaise.
