# LE SITE TROGLODYTE DE BARRI

Bollène (Vaucluse)

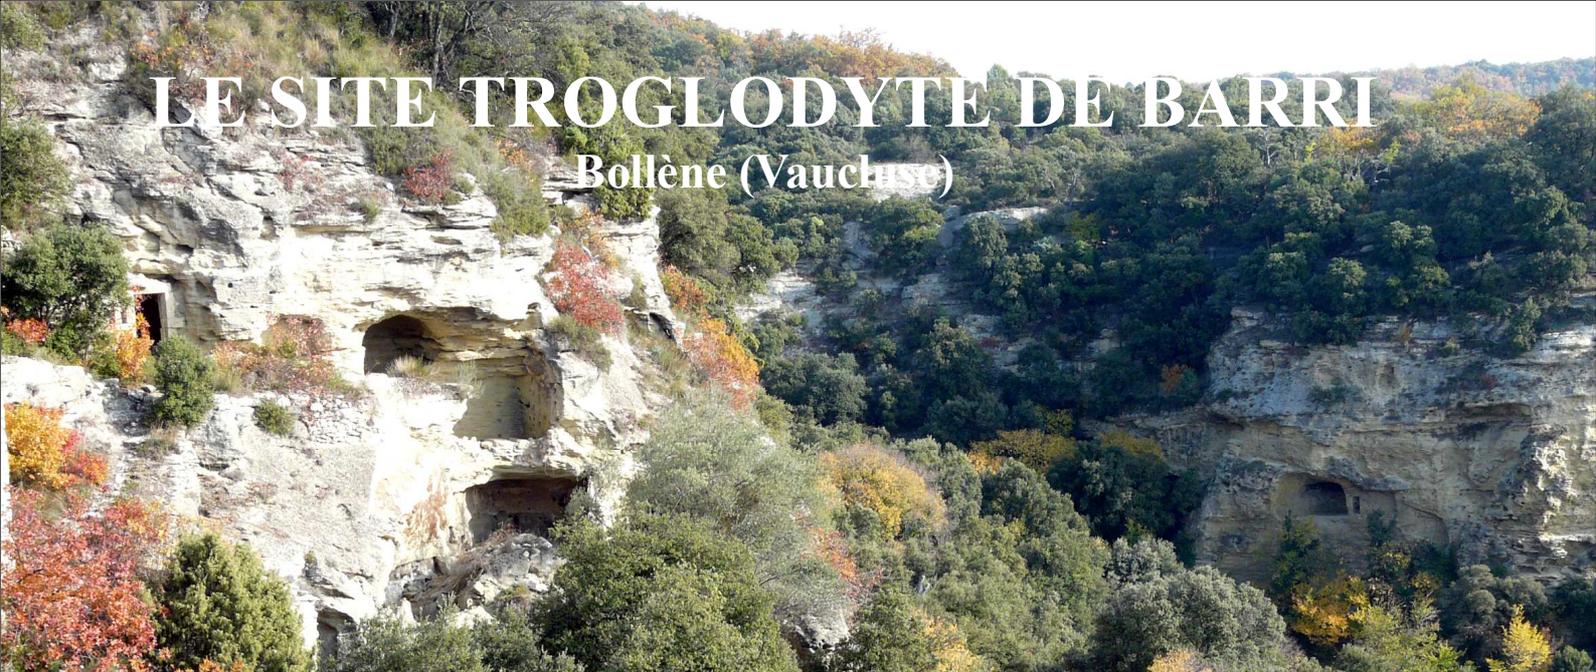
**Fig. 1 :** Le village troglodyte de Barri s'étage dans les barres de molasse miocène qui encadrent un vallon au sud de la montagne. Abrité du froid mistral, il fut habité jusqu'au tout début du XXe siècle, alors que le château de Barri, exposé au vent, avait été abandonné depuis longtemps.

Comme en de nombreux autres endroits du Vaucluse, les barres de molasse du miocène, faciles à tailler, ont été favorables au creusement d'habitations (fig. 1). On ne peut dire quand furent taillés les premiers abris troglodytes. Certains ont disparu suite aux éboulements de pans de roche peu résistants ; dans d'autres, l'occupation continue a modifié les aménagements les plus anciens. Si en d'autres lieux proches on peut avancer que des creusements datent du X<sup>e</sup> siècle, on ne peut l'affirmer ici. La restauration de certaines parties du village fait ressortir la beauté de l'architecture parfaitement intégrée à l'environnement, symbiose du bâti et de la roche (fig. 4 et 6).

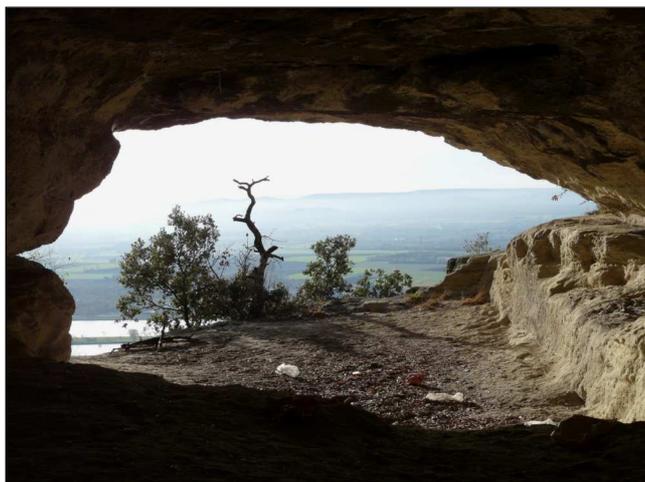
**Fig. 2 :** L'une des grottes jadis habitées qui percent le flanc de la montagne coté Rhône.

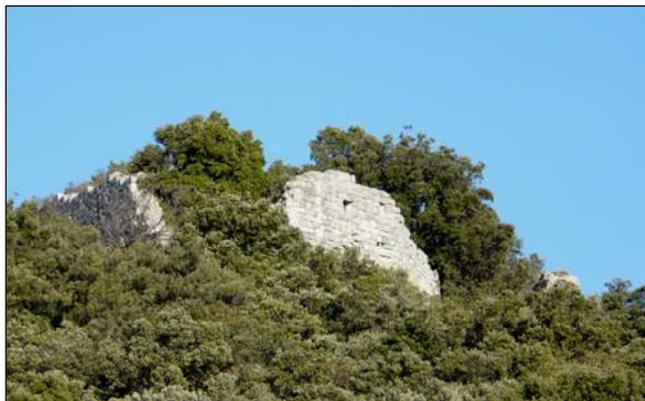
**Fig. 3 :** Sur le sommet, les vestiges importants du château de Barri sont noyés dans la végétation qui a tout envahi.

Dominant la colline, le vestige le plus visible est constitué par l'ancien château de Barri (fig. 3). Les premiers documents concernant le château datent du XII<sup>e</sup> siècle, mais ils manquent de précision. En

fait, il semblerait que les ruines actuelles sont celles d'une reconstruction que les caractères architecturaux permettent de dater au XIII<sup>e</sup> siècle. Au pied du château ont été retrouvés les vestiges d'un village médiéval et de ses fortifications. Si on possède des documents concernant le château et le village du XIII<sup>e</sup> au XV<sup>e</sup> siècle, aucun document relatif à l'histoire du site au XVI<sup>e</sup> siècle n'a été retrouvé. *Barri* étant alors englobé dans la seigneurie de *Bollène*, son histoire est sans doute éclipsée par celle de la ville. Le château est-il abandonné pendant ou après les guerres de religion ? En 1607, les textes ne mentionnent plus la chapelle Saint-André qui le jouxte.

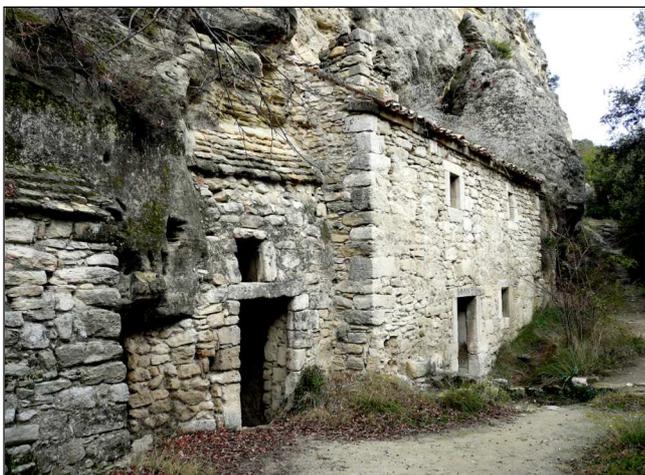
**Fig. 4 :** La plupart des maisons sont creusées dans la roche, seule la façade est bâtie, surmontée d'un petit bout de toiture. Les façades ont évolué avec le temps et étaient certainement différentes au début de l'occupation du site.

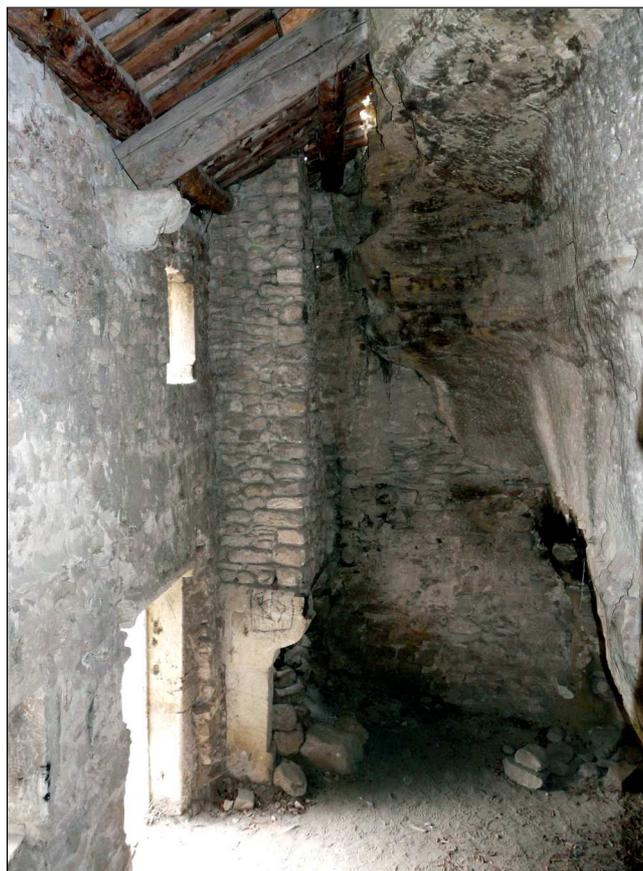
**Fig. 5 :** une maison restaurée vue de l'intérieur. Le plancher entre les deux niveaux a disparu. Le toit est à moitié couvert de tuiles et à moitié rocheux. Le rez-de-chaussée s'enfonçait plus profondément dans la roche.

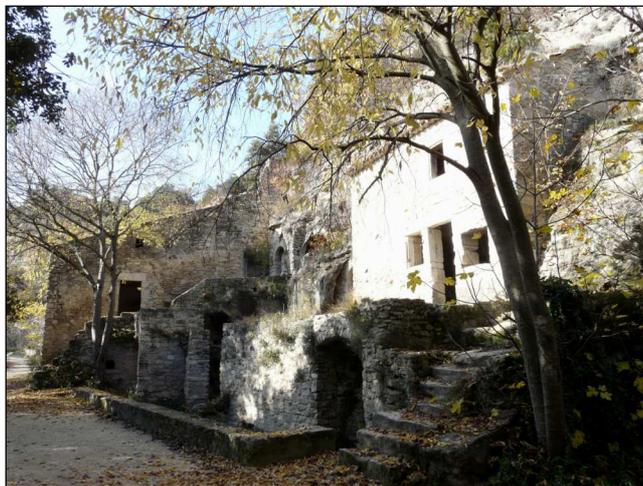
**Fig. 6 :** une autre partie du village où le troglodytisme est moins marqué.

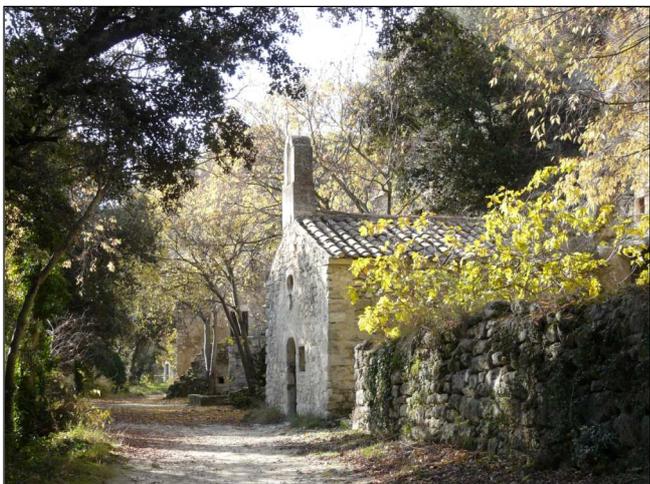
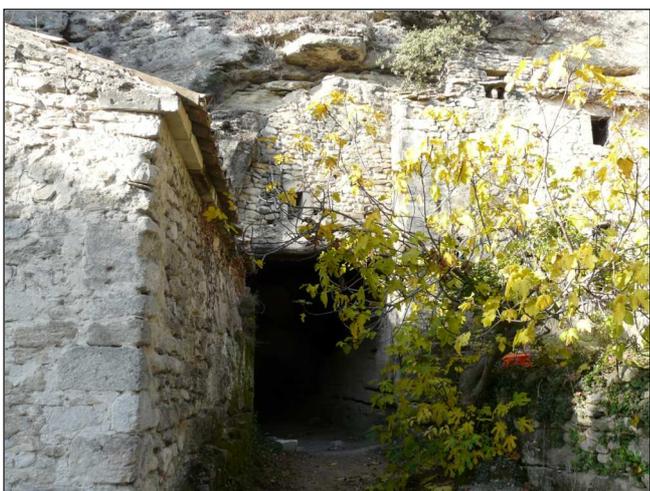
Fig. 6 (en haut) et 7 (en bas): La chapelle ressemble à de nombreuses chapelles de Provence. Sur la photo 7, on voit qu'elle s'enfonce sous la falaise.

Extérieurement, la chapelle est semblable à de nombreuses chapelles de Provence : une façade simple avec une porte voûtée plein-cintre, une petite fenêtre et un oculus, le tout surmonté par un campanile qui a perdu sa cloche. Le toit à double pente vient buter contre la falaise sur laquelle il s'appuie. La maçonnerie est frustre et seuls les deux coins comportent des pierres d'appareillage bien taillées. Côté nord, le mur est en partie constitué par la masse ro-

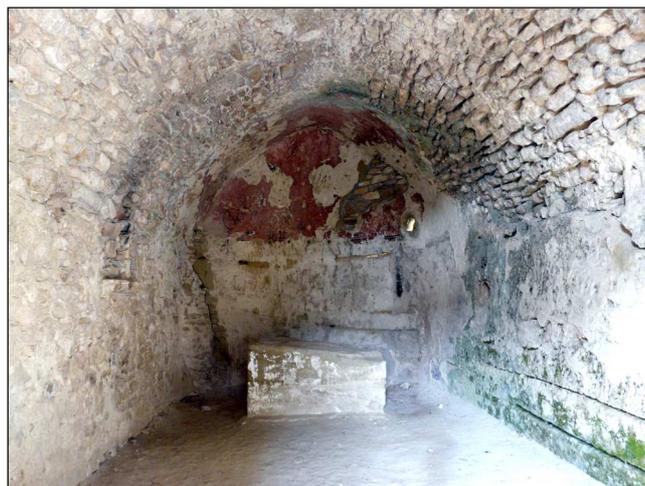
Fig. 8 : La grande simplicité de la chapelle. Au fond, l'abside est taillée dans le roc. Sur la droite, on voit qu'une partie du mur est taillée dans la pierre.

cheuse dans laquelle il a été taillé (fig. 8).

L'intérieur est très simple : une nef unique est surmontée par une voûte plein-cintre. Par contre, toute l'abside semi-circulaire est creusée entièrement dans la falaise. Sur son plafond subsiste de la peinture rouge, limitée en bas par une frise. Un autel écimé marque l'emplacement du chœur (fig. 8). Comme de nombreuses chapelles rupestres, elle s'est adaptée à l'orientation du rocher et elle n'est pas bâtie plein est. Sa nef et son abside sont orientées nord-ouest. Nous rappelons qu'à Marseille, l'église rupestre Saint-Victor, orientée à l'origine vers le nord avait été réorientée vers l'est au XIII<sup>e</sup> siècle. Sur le plateau de *Barri*, les ruines de l'église *Saint-André* sont orientées vers l'est, symbole de la lumière naissante.

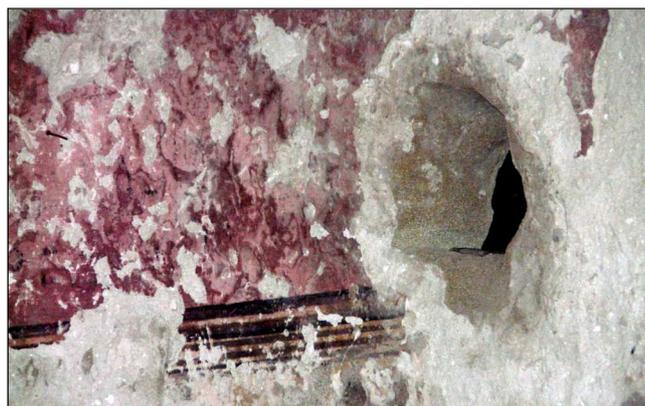
Fig. 9 : Peinture du plafond de l'abside et vestige la frise limitant la peinture vers le bas.

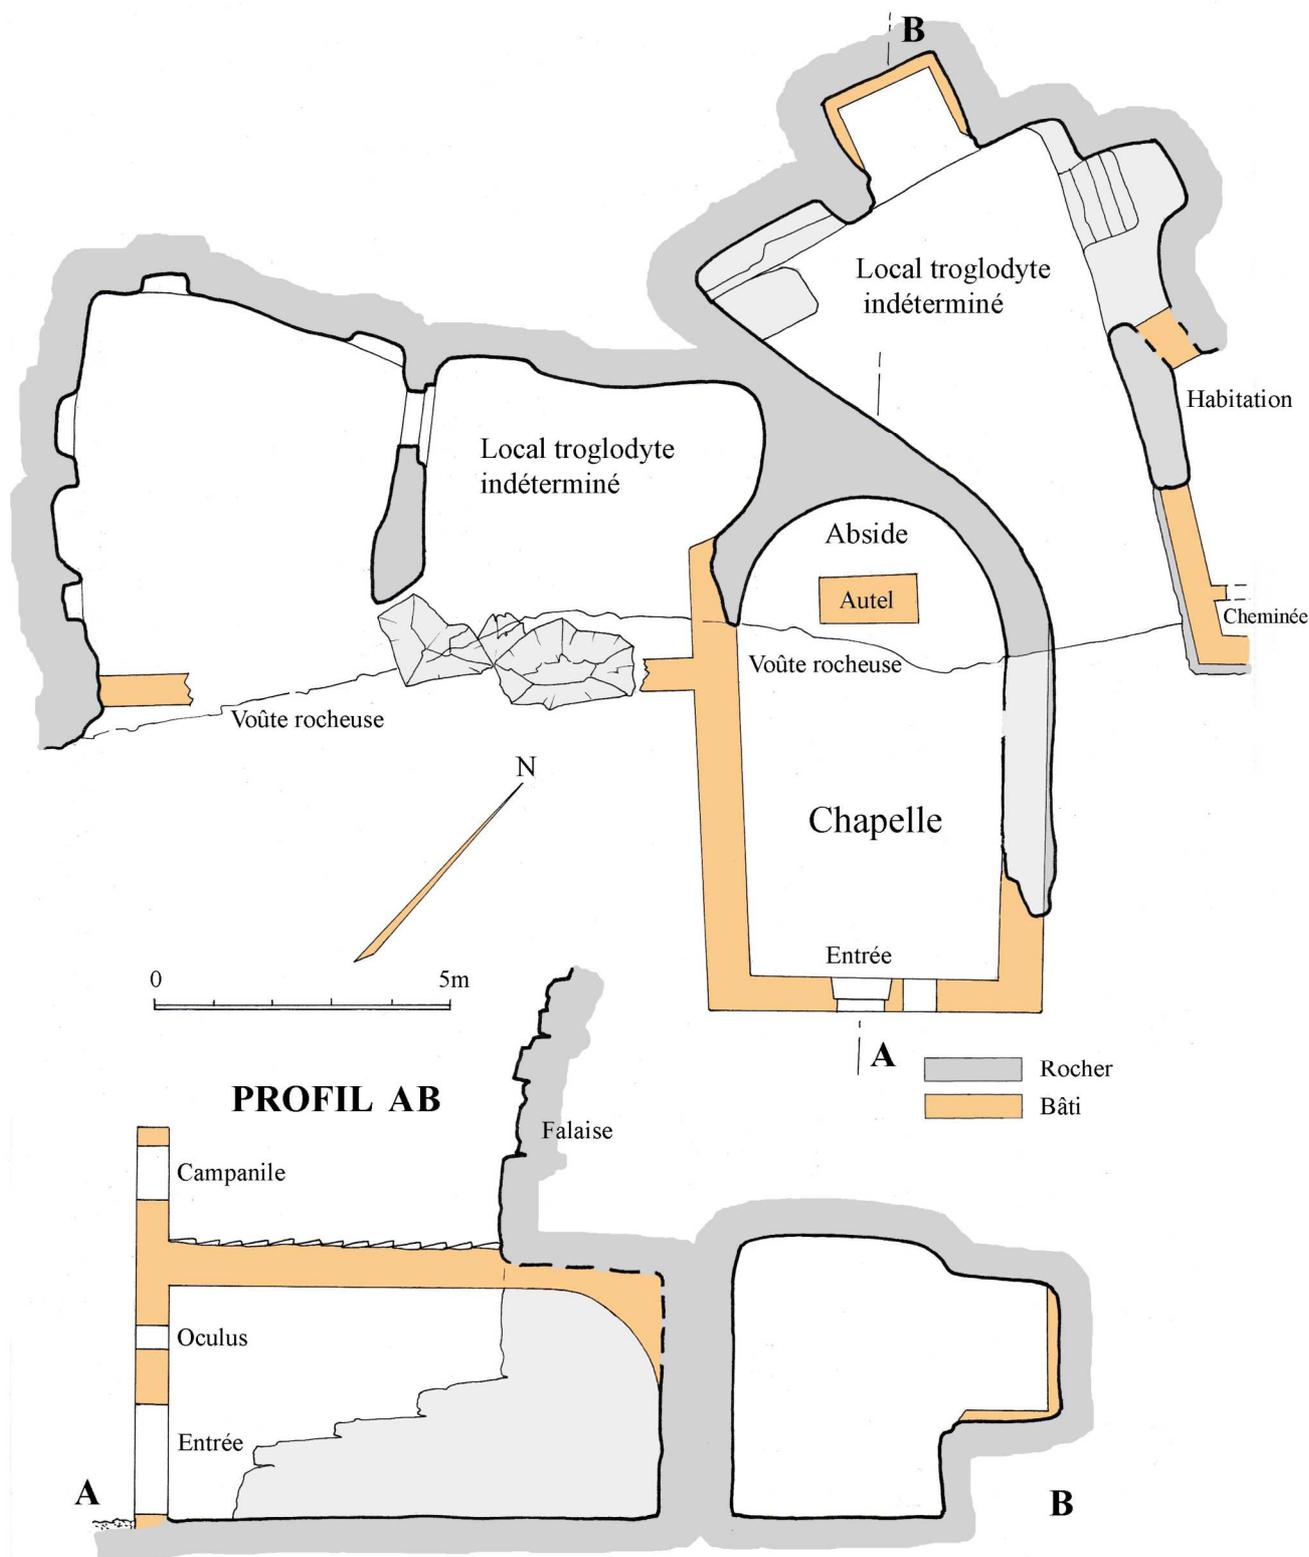
# NOTRE-DAME D'ESPERANCE

Figure 10 : La topographie montre bien le mélange du creusé et du bâti. Il était tentant de lier la chapelle aux cavités l'encadrant, mais il semble que ce soit sans objet.

Dans la falaise, deux cavités troglodytes encadrent l'abside. Bien qu'aucune trace de communication entre ces cavités et la chapelle n'existe, nous en avons dressé le plan (fig. 10). Celle située au sud paraît la plus intéressante, aurait-elle pu servir, non de chapelle primitive, mais de lieu de dévotion ? Malheureusement, le mur qui en barrait la façade s'est écroulé et aucun indice ne permet de l'affirmer. Plus certaine est la fonction de chapelle du site troglodyte décrit dans les lignes qui suivent.

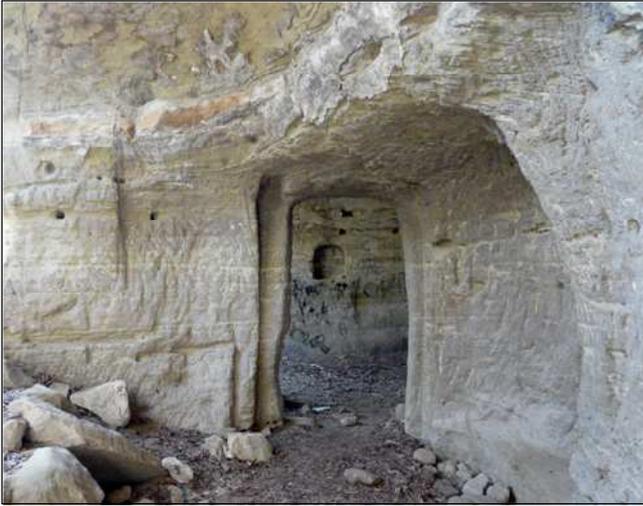
**Fig. 11** : Il était tentant de trouver un rôle culturel à cette cavité joutant N.-D. d'Espérance au N.O.

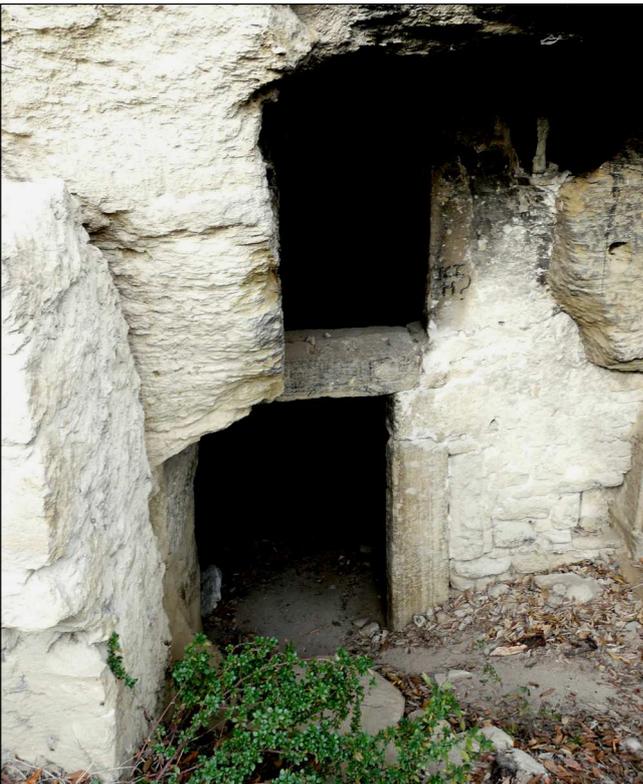
**Fig. 12** : La brève partie maçonnée qui constitue l'entrée de la chapelle. Elle a du être refaite après son abandon.

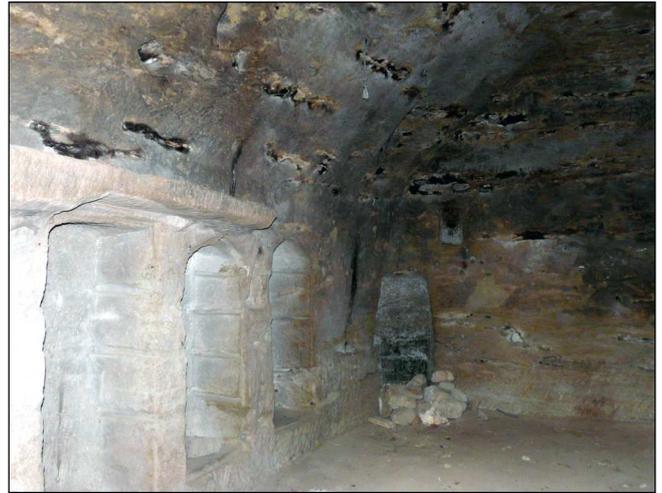
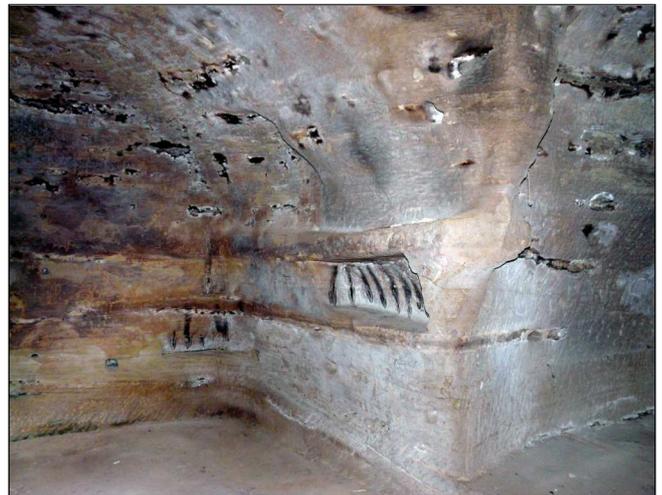
**Fig. 13 et 14** : Les parois droites et gauches de la chapelle quand on entre. La voûte plein cintre et les corniches sont typiques d'un lieu de culte. Les placards creusés sous la corniche devaient abriter les claires des vers à soie.

Tout d'abord l'indice majeur indiquant que nous avons deux chapelles, est le creusement du plafond suivant une voûte plein-cintre, forme typique des églises. Nous n'avons pas retrouvé de tels plafonds dans les habitats troglodytes visités sur le site. De plus, dans la chapelle adjacente, nous retrouvons deux corniches en relief à la base de la voûte (fig. 13-14).

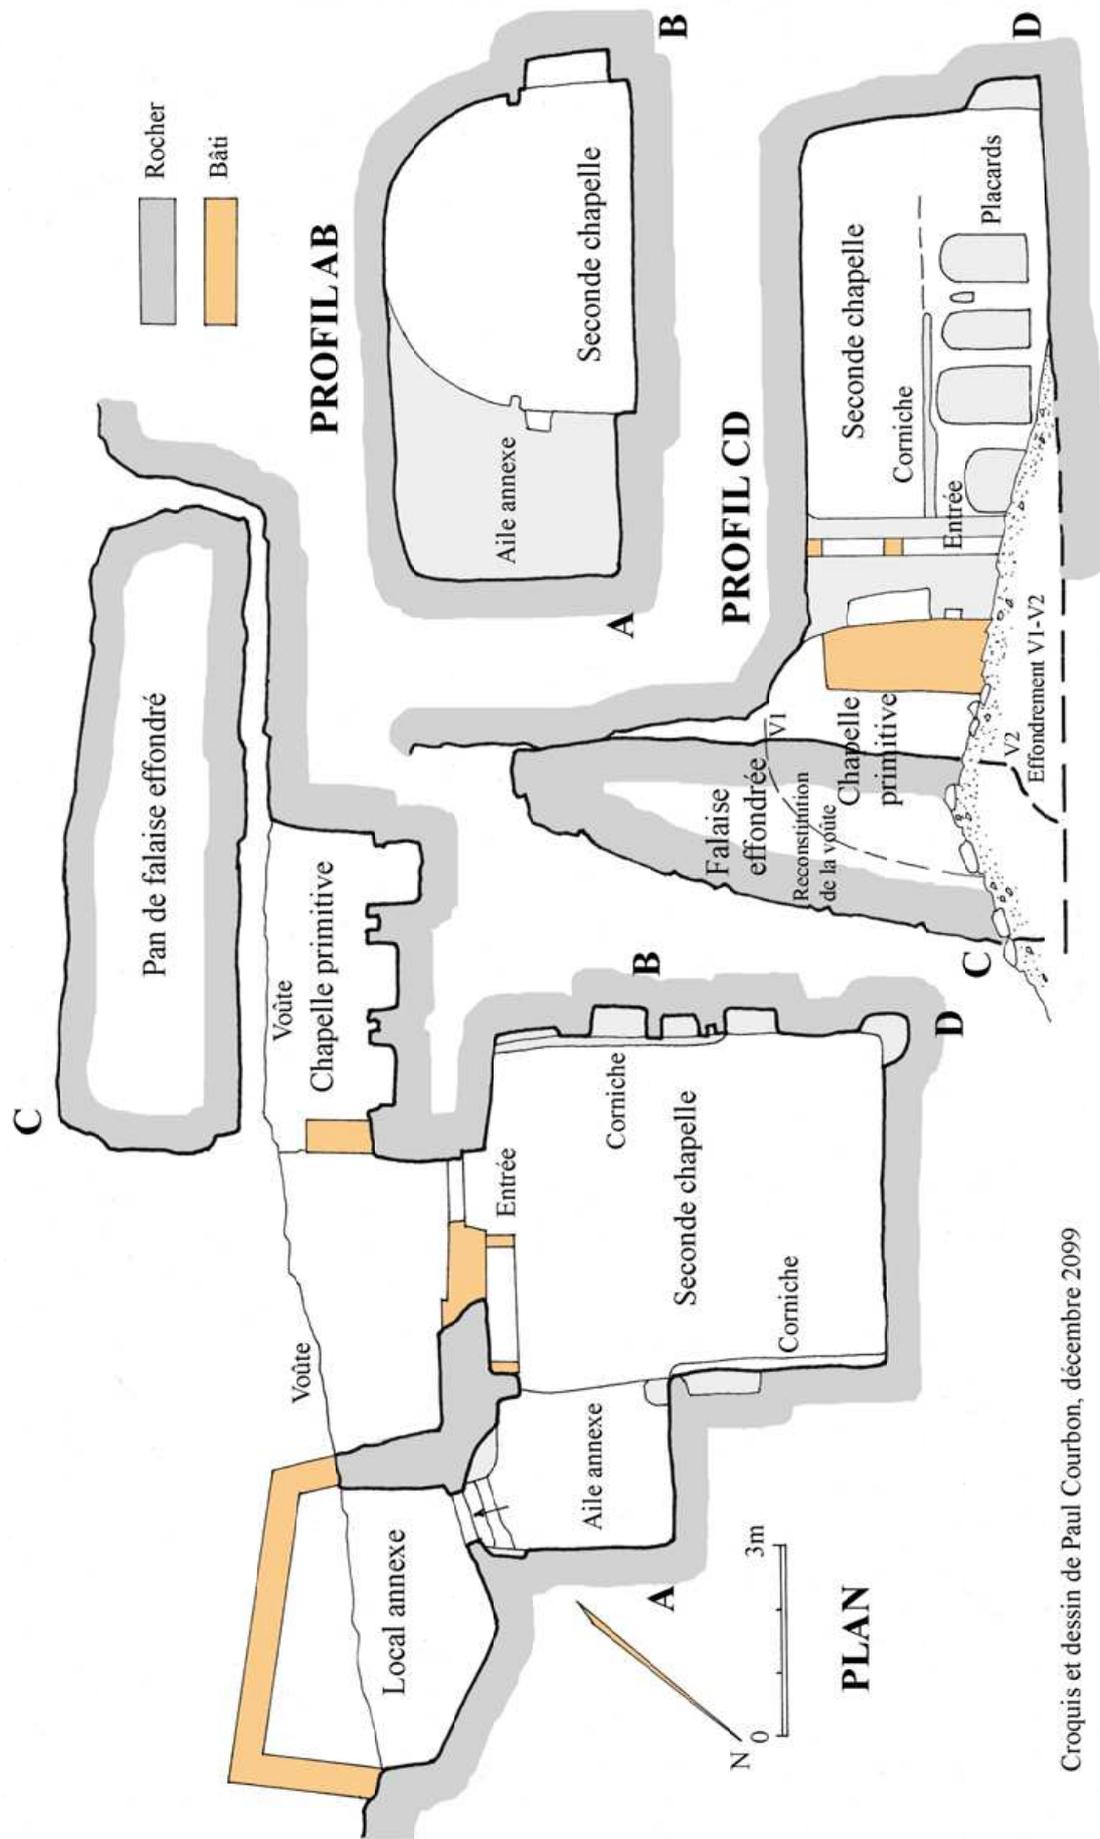
# CHAPELLE TROGLODYTE DE BARRI

Fig. 15 : La topographie montre bien l'effondrement qui a condamné la chapelle primitive, creusée dans un sens qui affaiblissait la falaise. La seconde chapelle a évité la même erreur en partant perpendiculairement à la paroi.

Robert Bouchon décrivait une chapelle écrasée par l'éboulement d'un pan de falaise et une chapelle troglodyte adjacente, transformée par la suite en magnanerie ; il avait dressé un plan de cet ensemble. Nous avons étendu cette topographie que nous avons complétée de profils (fig. 15). Ce travail et les

Après 1682, suite à la construction de N.-D. d'Espérance, la chapelle abandonnée a été réemployée autrement. M. Bouchon nous parle de magnanerie, ce qui serait justifié par la construction d'une cheminée pour apporter de la chaleur aux vers à soie et des modifications à l'aménagement initial. Il est aussi possible, qu'à ce moment, la chapelle désaffectée ait été agrandie vers le sud-est (plan, fig. 15).

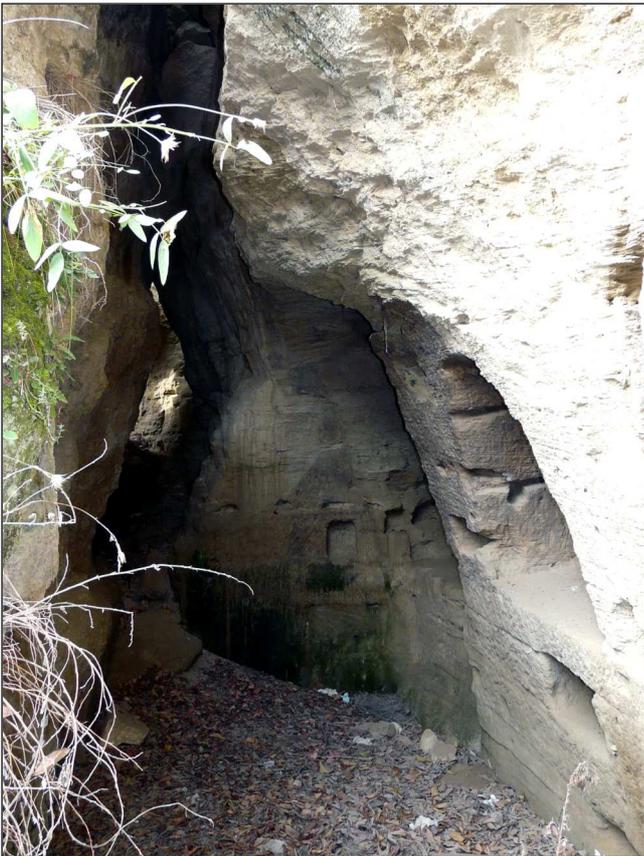
**Fig. 16 :** Ce qui reste de la voûte de l'église primitive. Sur la gauche, un creusement trop près de la paroi de la falaise a affaibli cette dernière, occasionnant le glissement vers le bas d'un gros pan de roche.

trop peu épais à la base de celle-ci. La mécanique des roches nous apprend qu'en bordure de falaise, le rocher est soumis à une décompression qui crée des fissures parallèles à la paroi. Cette décompression s'ajoutant à l'affaiblissement du bas de la falaise dû au creusement de la chapelle sur une trop grande longueur a sans doute provoqué l'effondrement d'un gros pan de roche surmontant l'église (fig. 15 et 17). Aujourd'hui, ne subsiste qu'une demi voûte rocheuse, coté falaise, où le demi cintre est bien visible (fig. 15 et 16)). L'autre demi cintre, emporté et écrasé par l'affaissement du pan de roche, doit se trouver plus bas, sous les décombres.

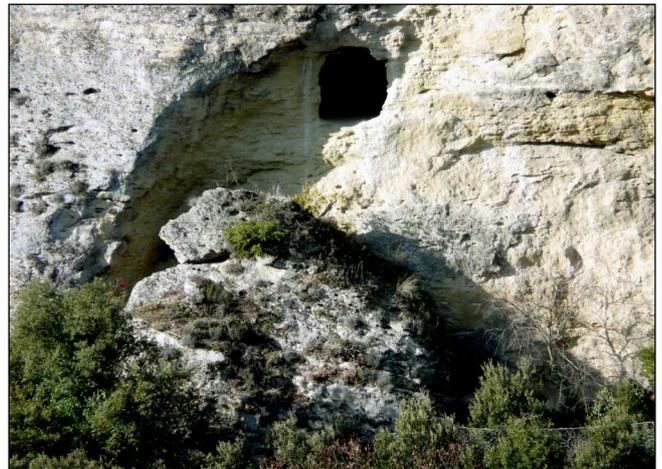
**Fig. 17 :** on voit le pan de roche qui s'est affaissé suite à la fragilisation de la base de la falaise par un creusement parallèle à la paroi. Cet affaissement d'environ 4 mètres a décalé la moitié de voûte gauche de la figure 16 vers le bas. La grotte visible en photo pose un problème, a-t-elle été creusée après l'effondrement, une escalade sur le pan de roche permettant d'y accéder ?
