# LE CHÂTEAU DE MILLE

## Apt (Vaucluse)

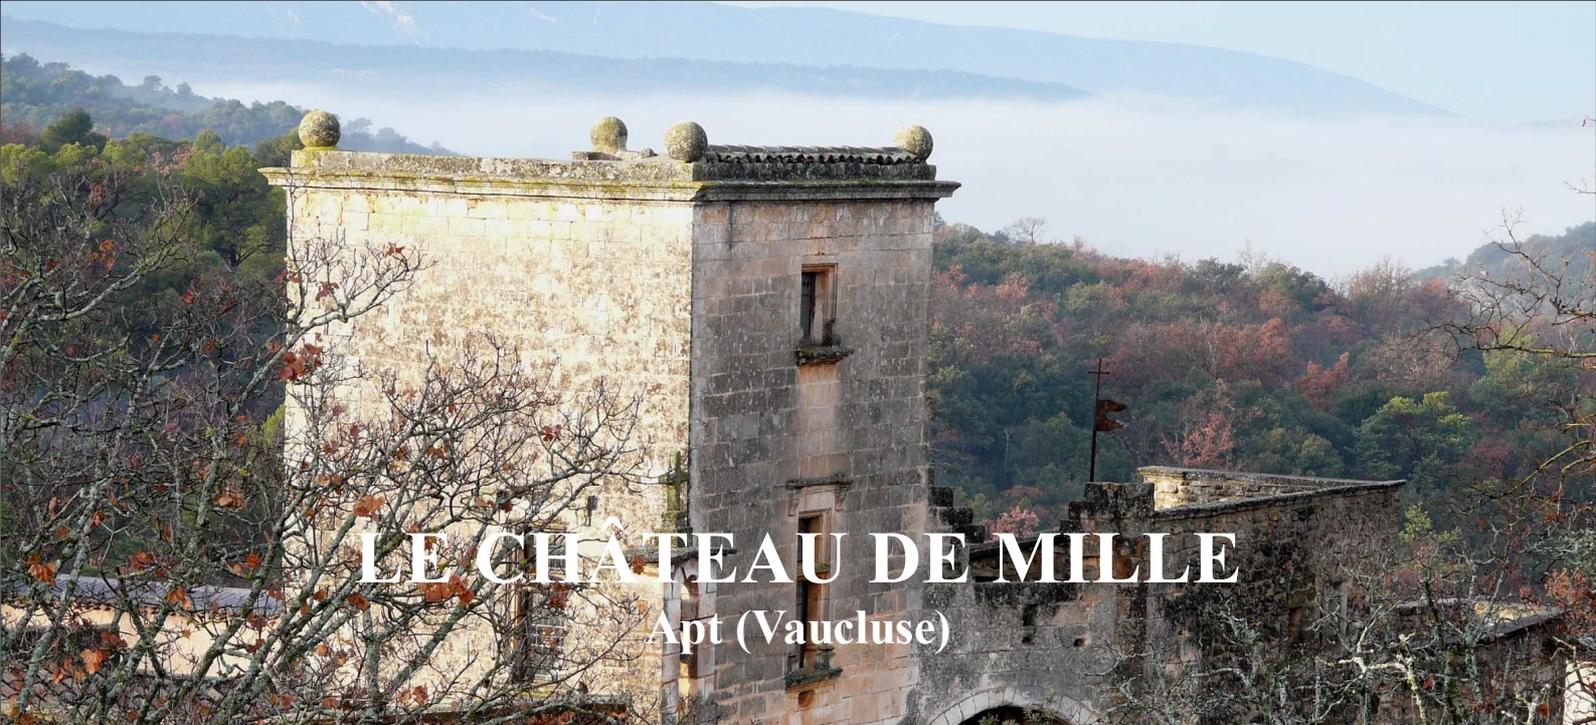
Fig. 1 : La tour, partie originelle du château de Mille, a subi de nombreuses transformations. Bien qu'elle culmine 16 m au dessus du sol, elle émerge à peine de la végétation qui l'entoure, .

Le haut de la tour a lui aussi été modifié et, sur trois cotés, il est bordé d'acrotères qui masquent un toit en tuiles en pente vers le sud (fig. 1, 6 et 10). Le grand-père de M. Bernard Pinatel l'aurait vu dans son état initial. Différemment de la fonction d'habi-

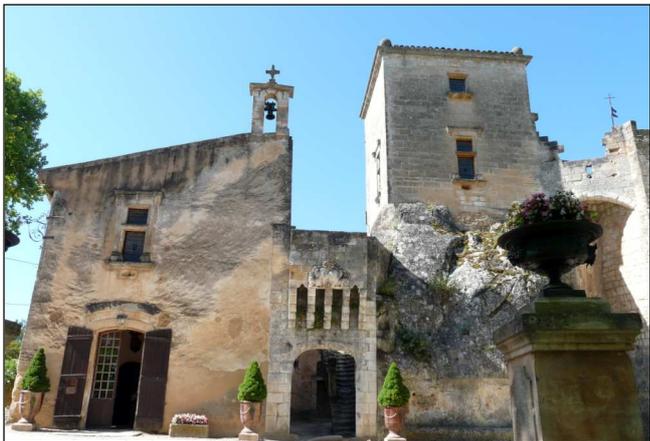
**Fig. 3 :** Cette image symbolise les diverses occupations qui ont modifié l'aspect du château au cours des âges.

Différemment des autres châteaux de la région d'Apt et du tout proche château de Murs, le château de Mille a été occupé sans interruption depuis, au moins, le XIII<sup>e</sup> siècle. De ce fait, tous les aménagements, modifications, ou ajouts divers réalisés en huit siècles rendent souvent difficile la reconstitution ou l'interprétation de l'état initial des lieux (fig. 3, 4 et 6)..

Perchée sur le rocher qu'elle a en partie phagocyté, elle a encore belle allure. Mais, au fil des siècles, son occupation l'a transformée de site défensif en habitation et en a modifié l'aspect extérieur (fig. 3 et 6).

Quant à la tour, haute de sept mètres, elle possède deux niveaux. Extérieurement, on voit que dès la Renaissance elle avait perdu son rôle défensif : au XVI<sup>e</sup> siècle, ses murs ont été percés de belles fenêtres à meneaux indiquant une fonction d'habitat (fig. 3 et 6). La porte a elle aussi été refaite en style renaissance ; au dessus d'elle on voit encore les vestiges de mâchicoulis (fig. 11). Sur la face sud, où seul a été percé un fenestron haut placé, trois archères disposées sur deux niveaux sont encore visibles (fig. 6 et 7) ; mais, elles ont été bouchées de l'intérieur, ce sont les derniers indices de l'ancienne place forte. Ces archères sont caractéristiques de la fin du XII<sup>e</sup> ou du début du XIII<sup>e</sup> siècle.

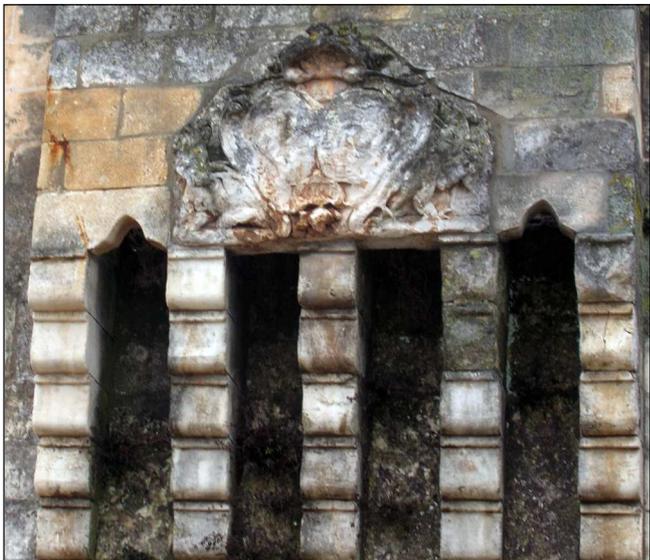
**Fig. 4 :** Les mâchicoulis de la porte d'entrée refaits au XVIII<sup>e</sup> siècle, comme le montrent les armoiries des Rigolet de Saint-Pons qui acquirent le château en 1765.

Le rocher a une hauteur dépassant 9m et sur sa partie la plus large, à l'est, a été bâtie une tour. Pour monter jusqu'à cette tour, de très beaux escaliers ont été taillés dans le roc (fig. 5 et 6). Leur accès est défendu par une belle porte surmontée de mâchicoulis. Cette porte a été refaite au XVIII<sup>e</sup> siècle, avec les mâchicoulis qui la dominent; elle porte les armes du propriétaire de l'époque : le seigneur Rigolet de Saint-Pons et de son épouse de la famille Badier de Roquebrune (fig. 4). Cette porte s'appuie d'un côté sur le rocher et de l'autre sur une maison d'habita-

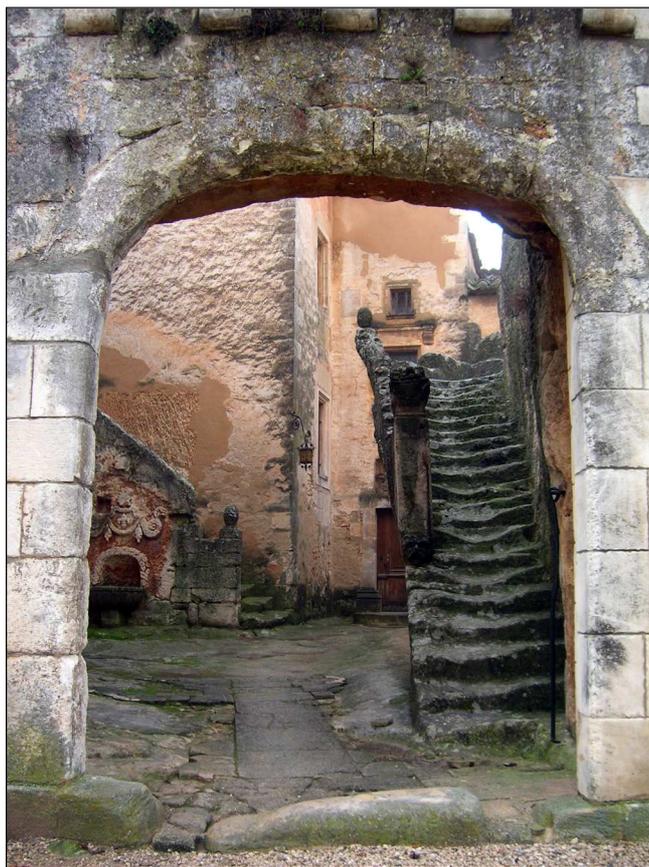
**Fig. 5 :** Derrière la porte, le magnifique escalier entièrement taillé dans le roc, montant à la tour.

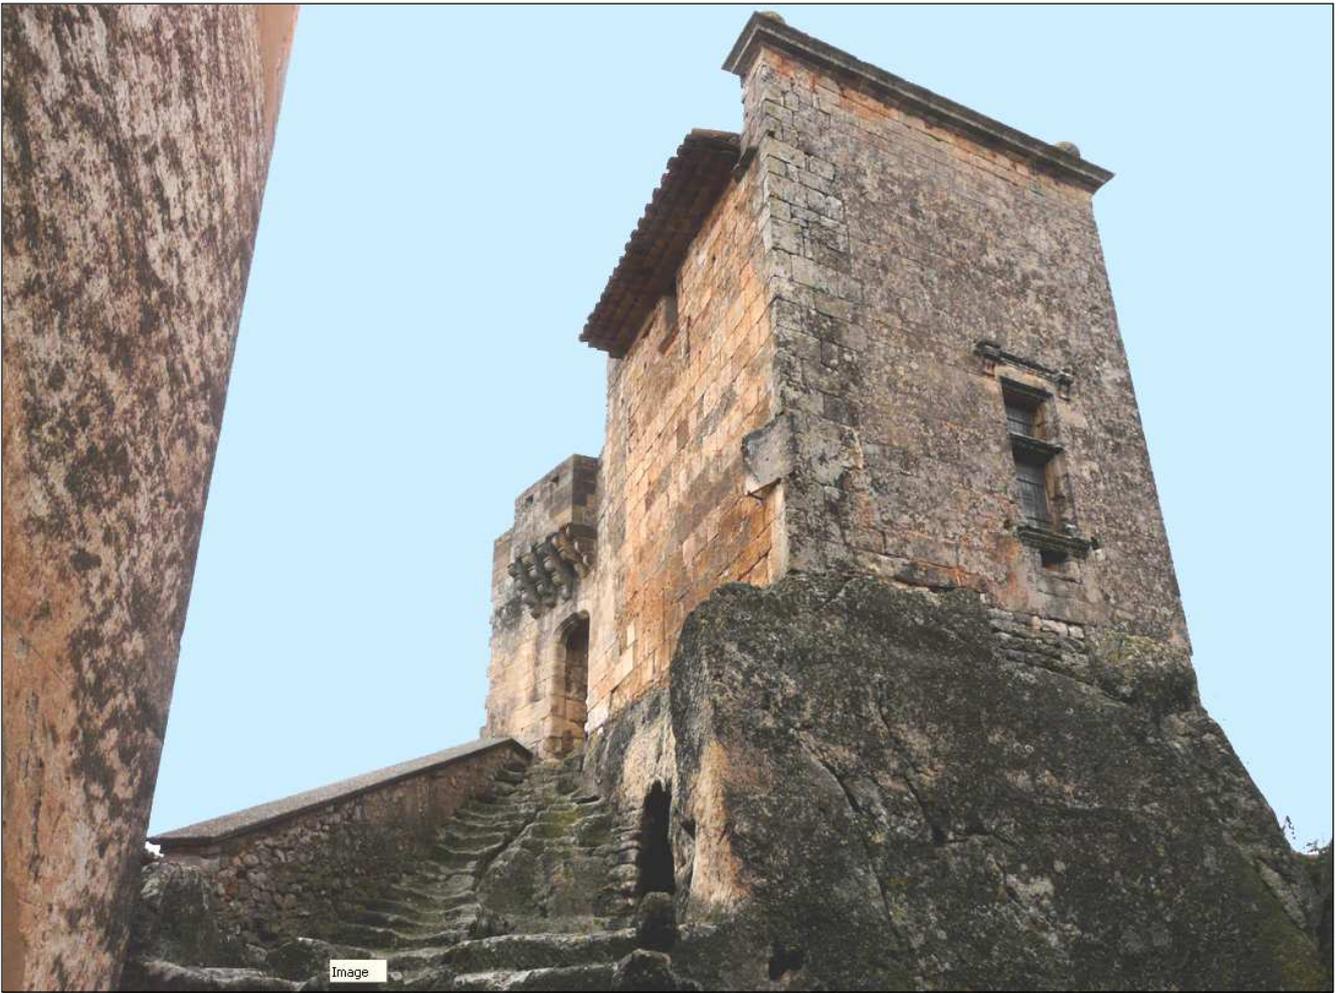
**Fig. 6 :** Le vestige le plus significatif du premier château de Mille : La tour accolée à la dernière porte de défense. Comme sur le côté nord, on voit ici la fenêtre renaissance ouverte au XVI<sup>e</sup> siècle et l'acrotère bâtie au sommet au début du XX<sup>e</sup> siècle. On voit au pied de la tour, l'escalier toujours aussi magnifique et une entrée troglodyte.

En haut des escaliers, une seconde porte, elle aussi surmontée de mâchicoulis, forme une deuxième barrière avant la tour (fig. 6 et 10). Ces mâchicoulis sont les derniers témoins caractéristiques de l'ancienne destination défensive des lieux. Les documents retrouvés par M. Pinatel indiquent une douve, comblée vraisemblablement au XVIII<sup>e</sup> siècle et maintenant recouverte par l'esplanade nord du château.

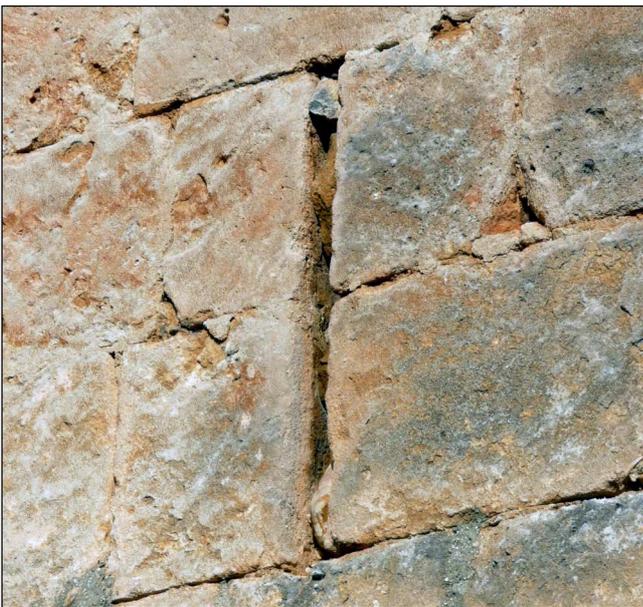
**Fig. 7 :** L'une des trois meurtrières obstruées de l'intérieur, encore visibles sur la face sud.

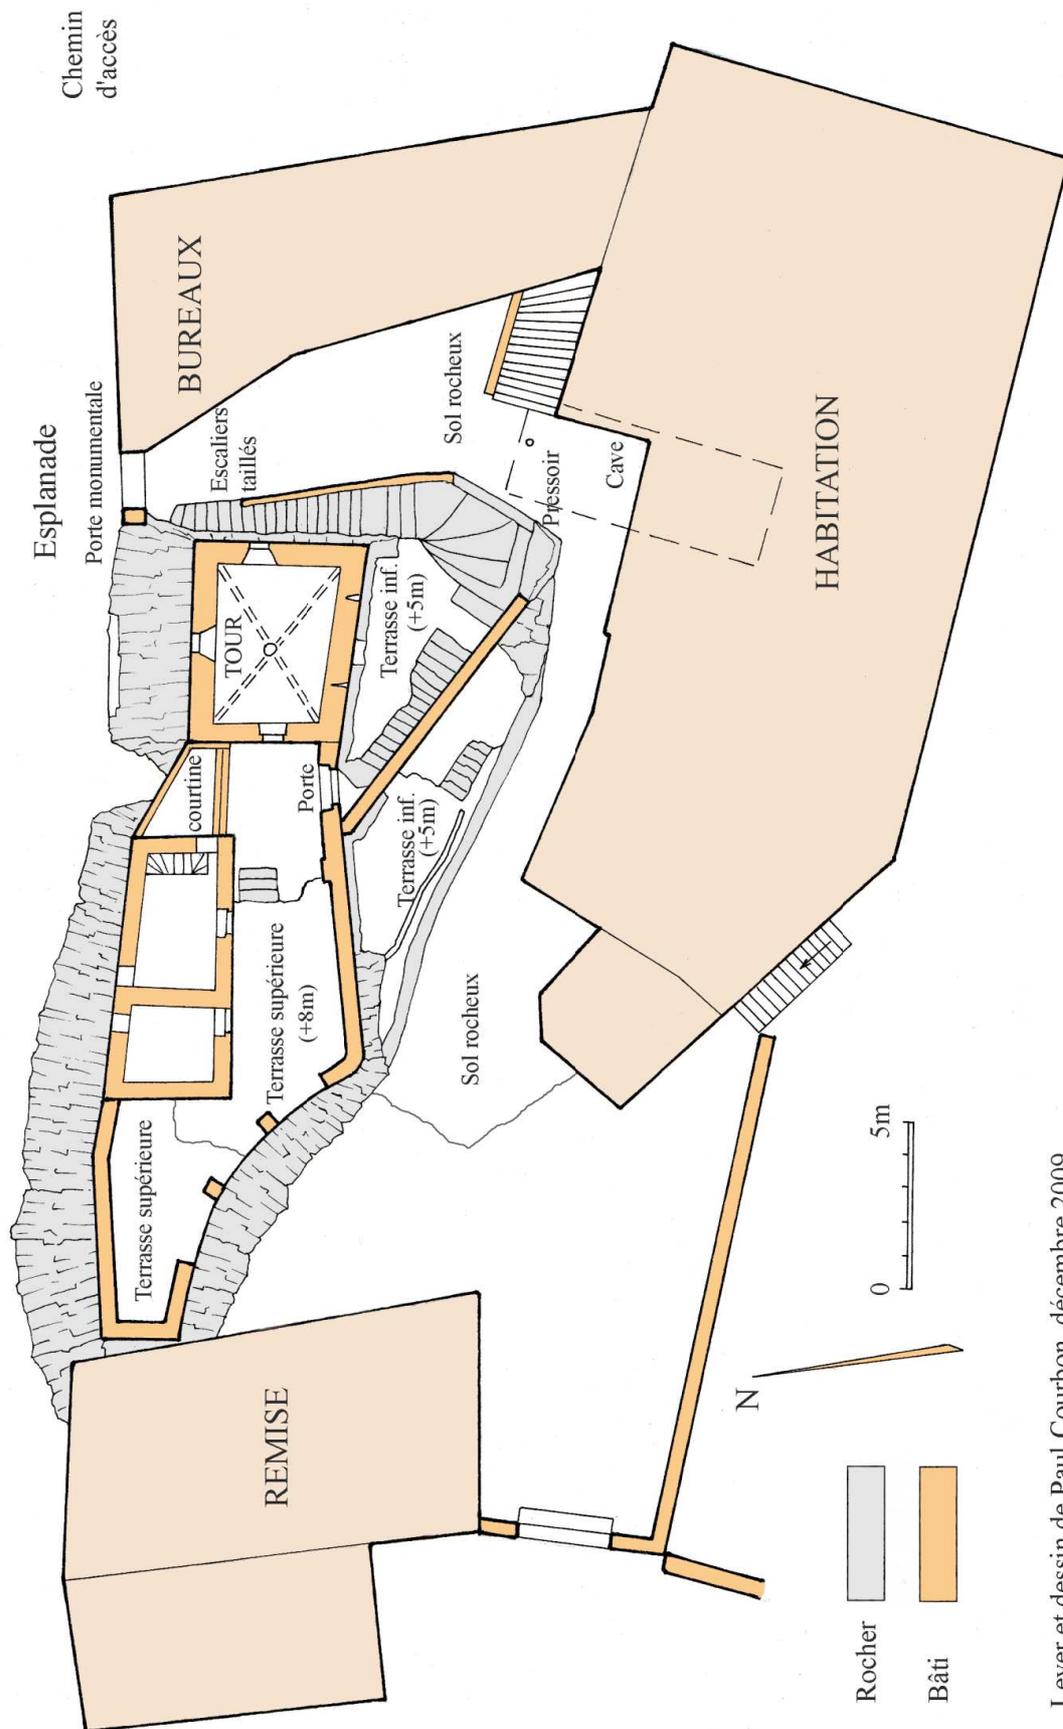
## PLAN GENERAL

Fig. 8 : première planche topographique.

La terrasse rocheuse se prolonge vers l'ouest de la tour, mais en se rétrécissant (topographie, fig. 8). Sur les trois premiers mètres subsiste une courtine, dominant un vide de 10 m (fig. 9). Mais elle est ensuite prolongée par une construction plus moderne qui a remplacé le haut de la muraille écroulée (fig. 9). Après cette construction, longue de 8 m, la terrasse continue sur 7 m ; elle s'arrête à l'extrémité du

rocher au bas duquel une remise a été bâtie par la suite (Plan, fig. 8).

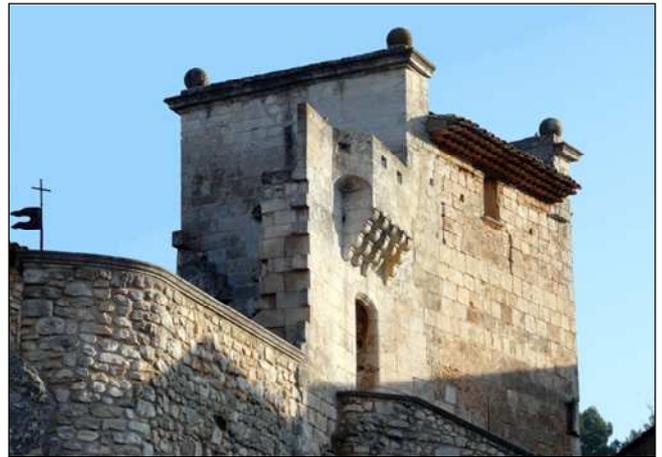
**Fig. 10** : Sur le coté sud-ouest de la tour, seule subsiste la tour monumentale qui en défendait l'accès. Le rempart écroulé a été en partie reconstruit.

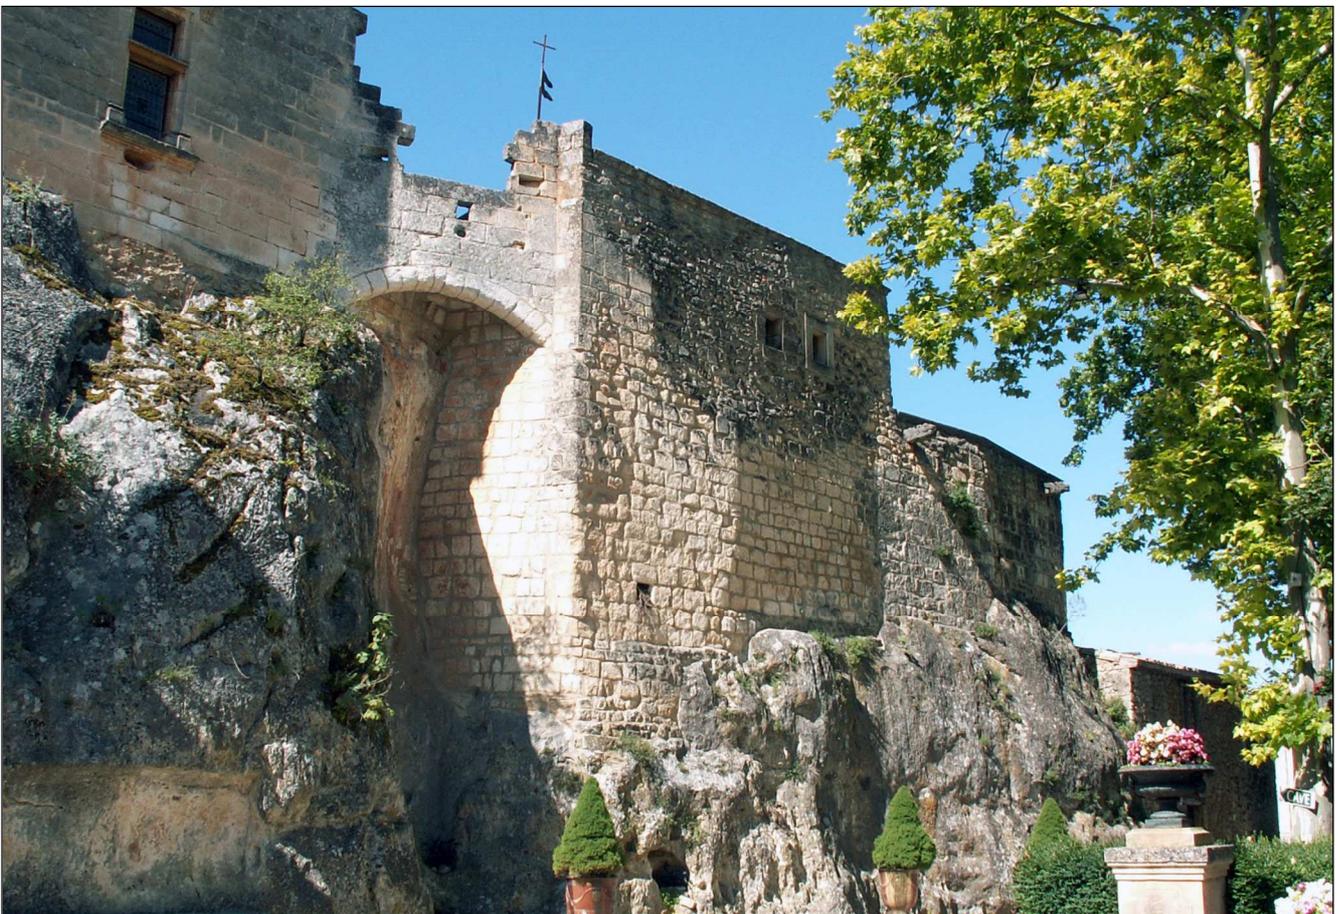
**Fig. 9** : A l'ouest de la tour, subsistent 3 m de courtine. Ensuite, le rempart effondré a été grossièrement reconstruit. Un bâtiment à usage indéterminé s'appuie sur son coté sud, non visible sur la photo. Le rempart se continue ensuite sur une longueur de 7 m, mais les créneaux qui devaient s'y trouver à l'origine ont disparu.

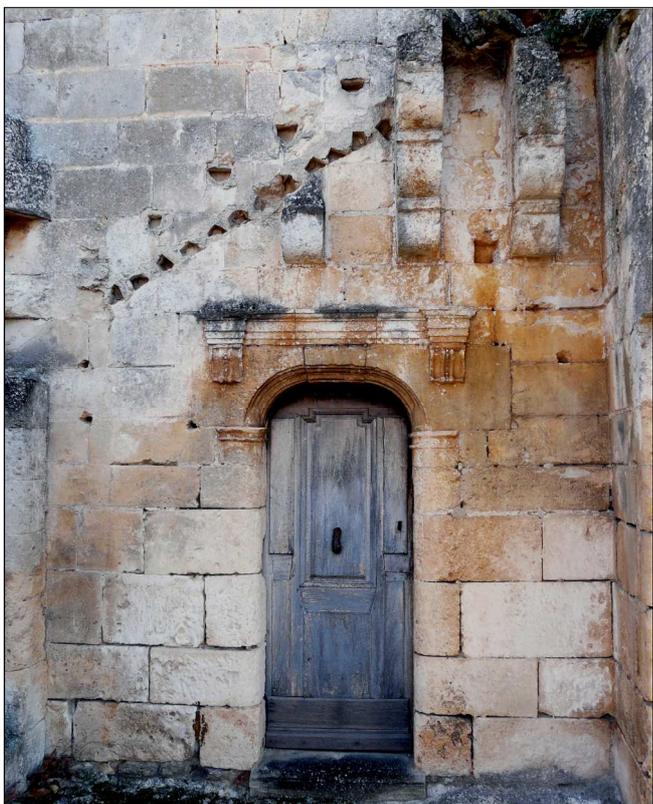
**Fig. 11 :** Au début, on devait accéder au second étage de la tour par l'intérieur, puis les mâchicoulis ont été détruits pour un accès extérieur. Aujourd'hui, une échelle est nécessaire!

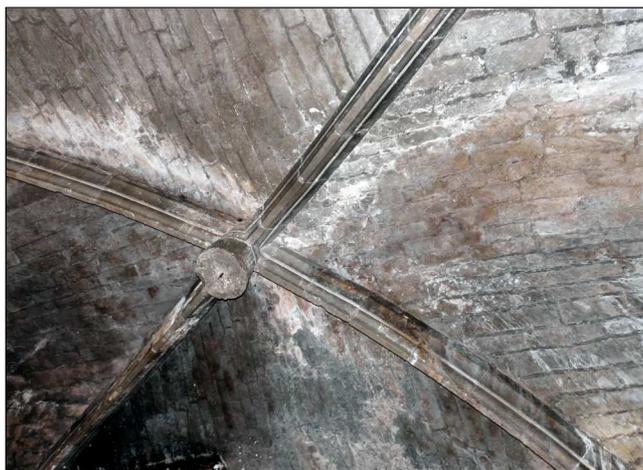
**Fig. 12 (haut) :** Le plafond du premier niveau de la tour a certainement été refait à une époque relativement moderne.

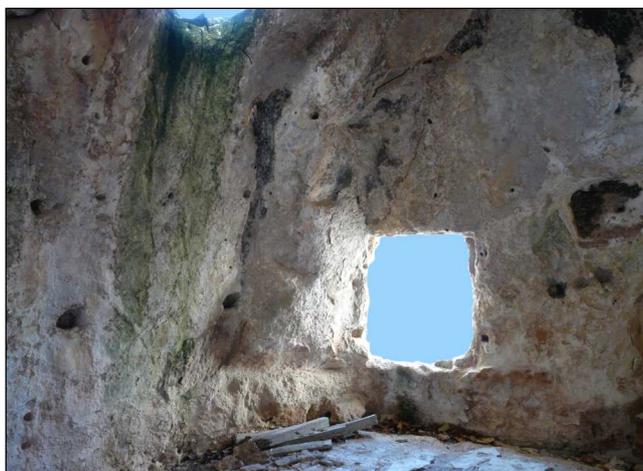
**Fig. 13 (bas):** Plus aucun élément n'indique la fonction originelle de cette pièce troglodyte située sous la tour.

Par contre, à 5 m du sol, juste sous la tour, on trouve deux salles plus importantes (fig. 13 et plan fig. 15). Cependant, comme en d'autres lieux, ces salles ont perdu leur destination première au profit d'un usage agricole. Dans l'une d'entre elles, des niches creusées dans le mur montrent l'installation en poulailler. Au sol, une ouverture circulaire avec une saignée pour un couvercle, indique le creuse-

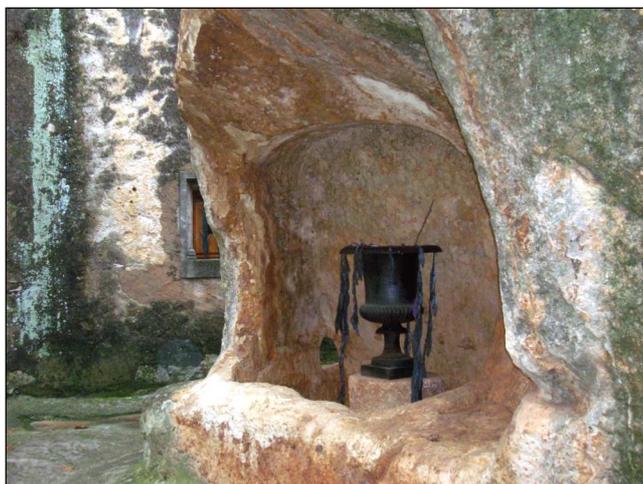
**Fig. 14 :** Le pressoir creusé sous l'escalier montant à la tour. A gauche, un petit trou au sol non visible permet l'écoulement du jus dans la cave.

Situé sous les escaliers montant à la tour, il a été creusé dans la pierre, à la base du rocher de la tour (fig. 14). Il est difficile à dater, mais est certainement très ancien comme le laisse supposer le mode de creusement de la cave située juste en dessous, à 4 m de profondeur. Le jus pressé s'y écoulait par un trou rond creusé dans le sol rocheux.

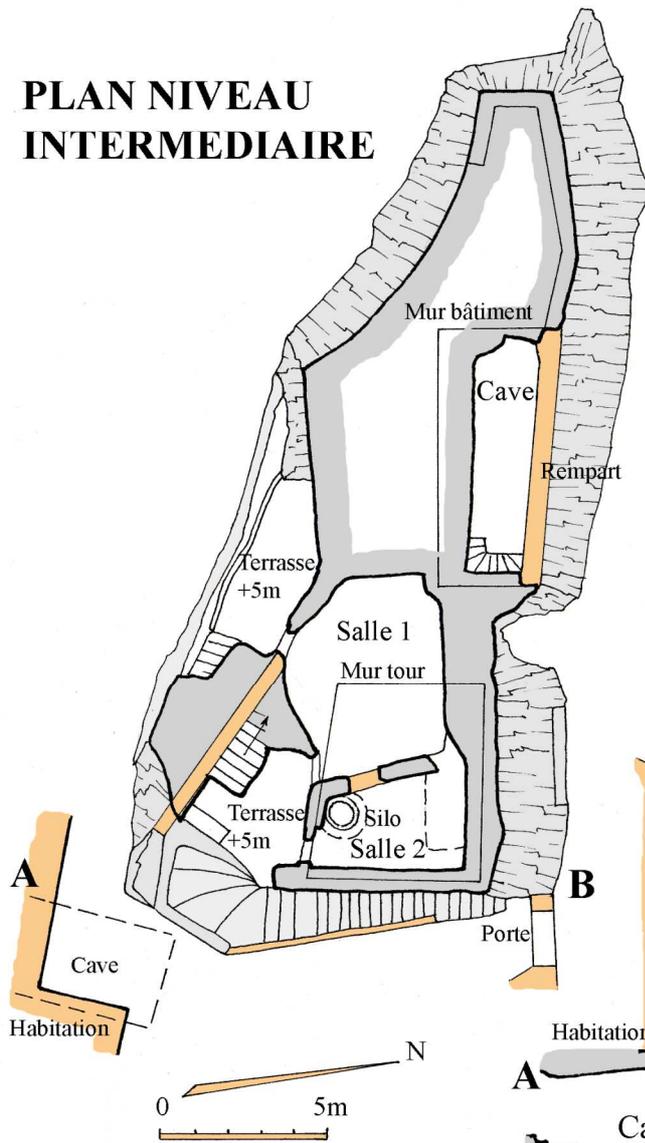
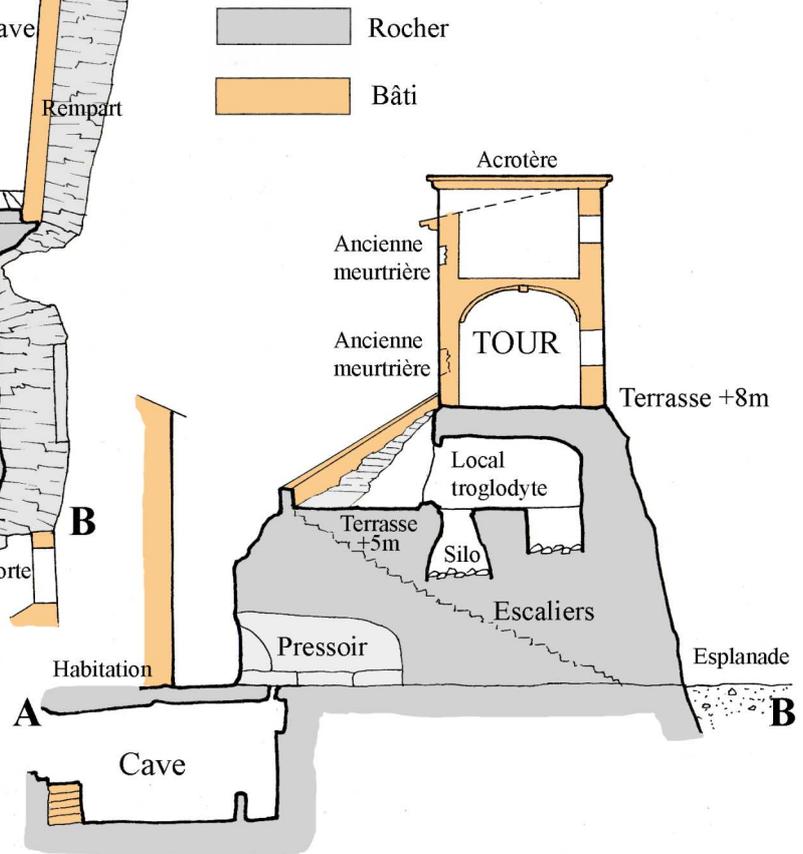
## PLAN NIVEAU INTERMEDIAIRE

Fig. 15: Plan du niveau intermédiaire (à 5m de hauteur) montrant les parties creusées dans le roc. On voit que le coin sud-ouest de la tour repose sur le vide, rendant l'ensemble fragile. Le silo, le pressoir et la cave sont venus après l'abandon de la fonction défensive de la tour.

ment d'un silo à grain; il est loin des remontées d'humidité car nous sommes haut dans le rocher (Plan, fig.15 et 16). Aucun élément aujourd'hui visible, n'indique la destination première de la seconde salle. Par une ouverture, cette salle donne accès à une terrasse creusée de rainures (plan, fig. 15) que nous n'avons pu identifier d'une manière certaine : alimentation d'une citerne située plus bas et aujourd'hui disparue?

Dans le bâtiment situé sur la terrasse supérieure et à l'ouest de la tour, on trouve aussi une cave creusée dans le roc et dont le sol est encombré de perrailles (plan, fig. 15).

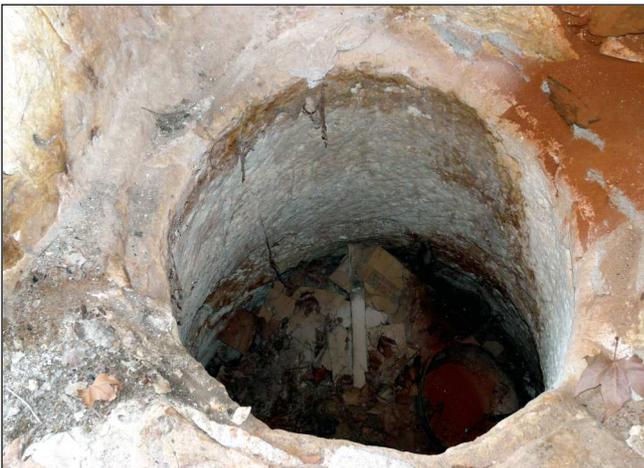
Fig. 16: Le silo, creusé vraisemblablement après la fin de l'occupation militaire des lieux.
