MINES D'EAU DE LA BOUCHARDE

Oraison

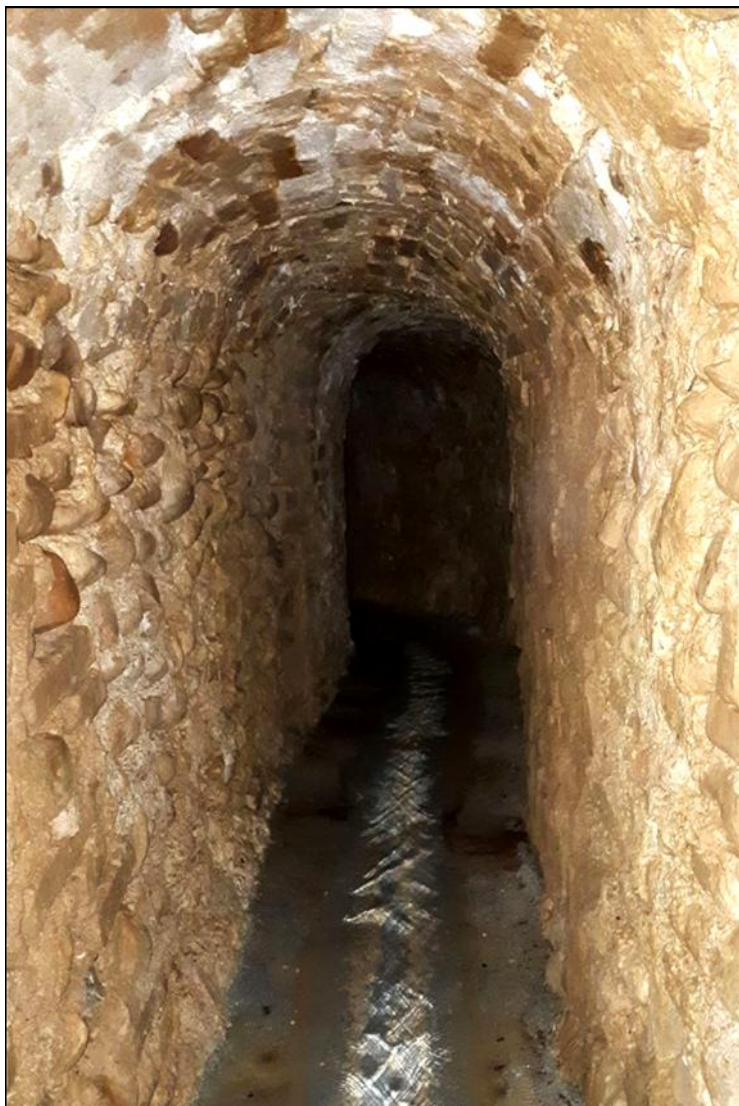
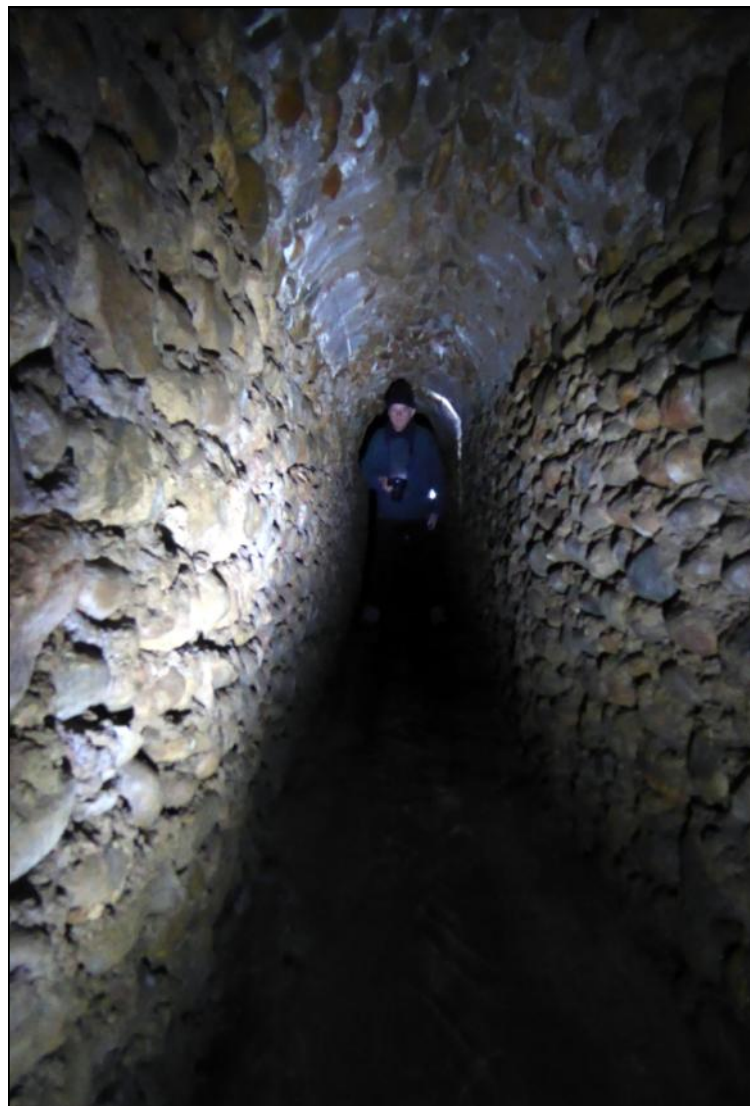
La galerie est maçonnée tout le long de son parcours, avec parfois des briques en voûte. Au milieu de son sol cimenté coule l'eau venant des deux suintements amont (Cl. de gauche : Chr. Blanc).

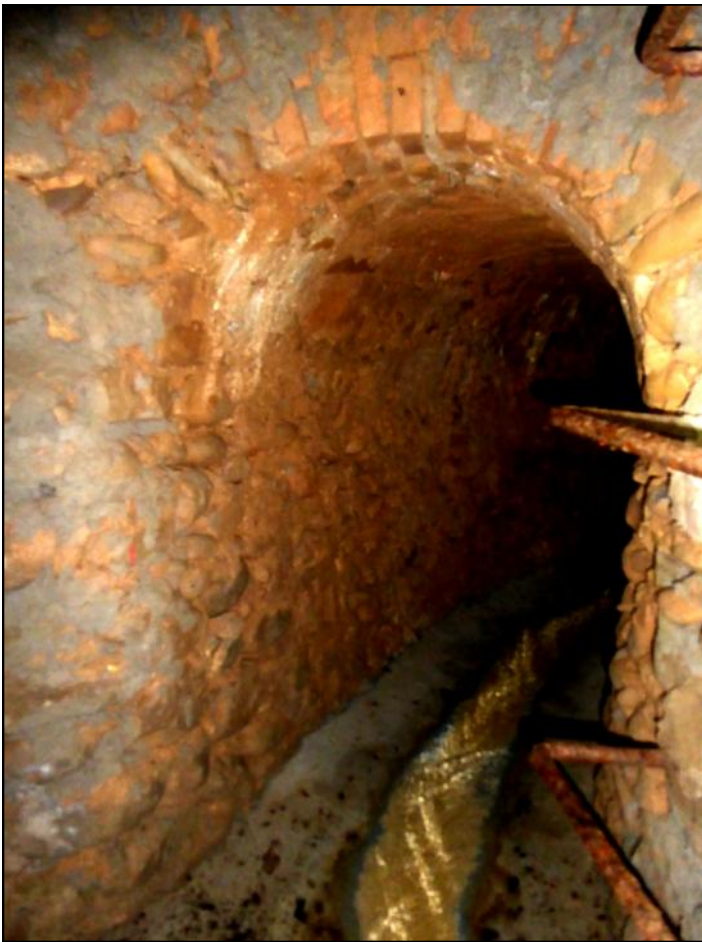
Le bas du second puits est au carrefour de deux captages d'eau. Ici, la voûte de la galerie est en briques.

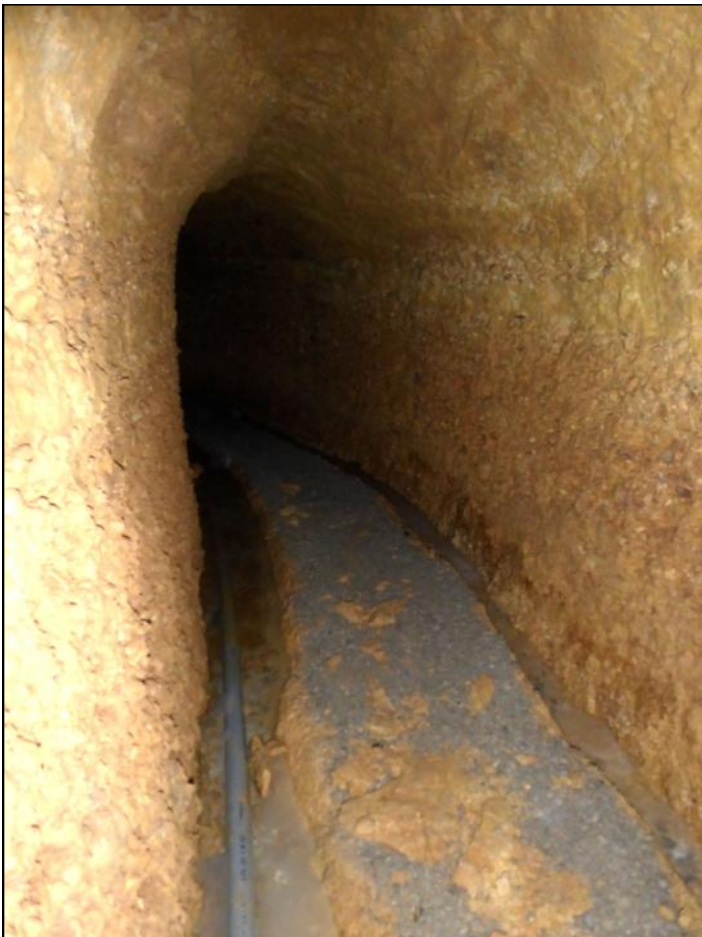
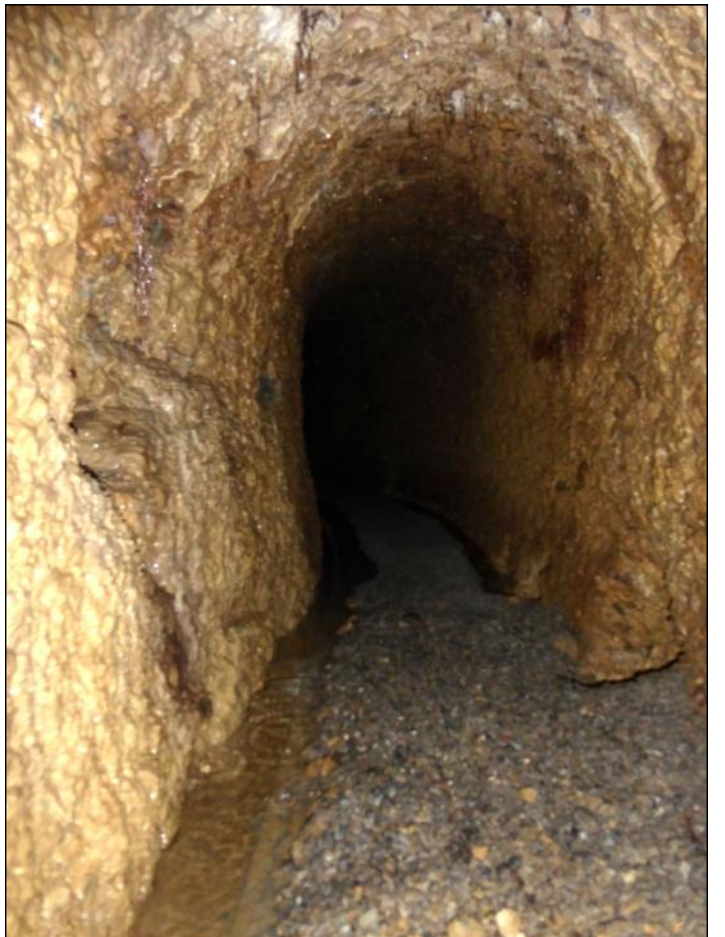
La seconde mine d'eau décrit elle aussi un grand arc de cercle difficile à expliquer. En bas à gauche, l'eau est en partie canalisée dans un tuyau en PVC.

La galerie de la seconde mine d'eau n'est pas maçonnée, mais creusée dans un solide conglomérat de sable et de petits galets.

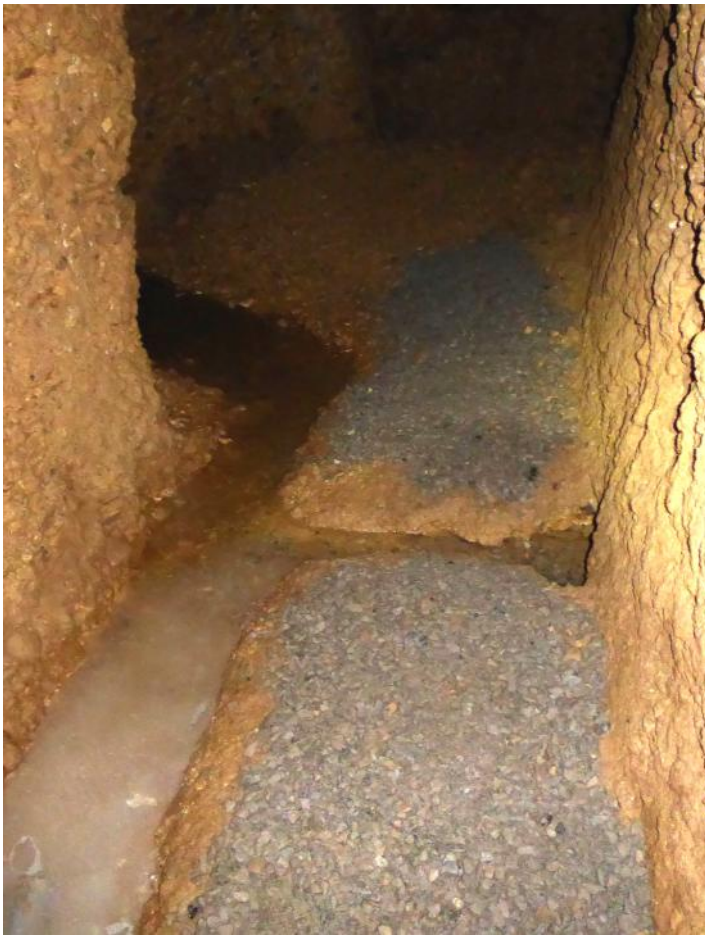
Les deux arrivées d'eau qui alimentent la galerie de la seconde mine d'eau.

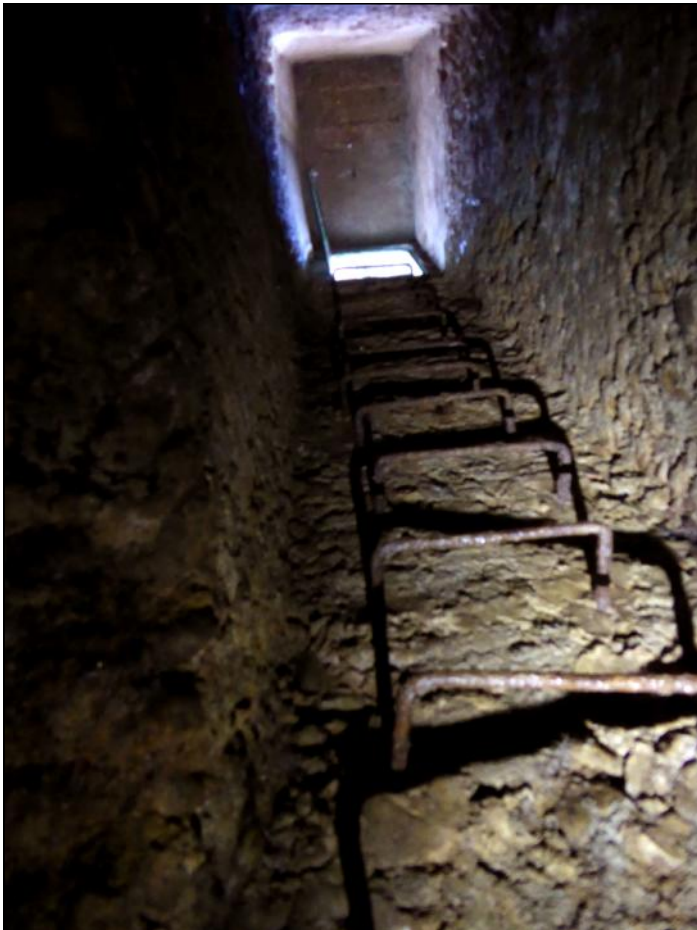
Le puits de 5,5 m qu'on descend pour accéder à la galerie.

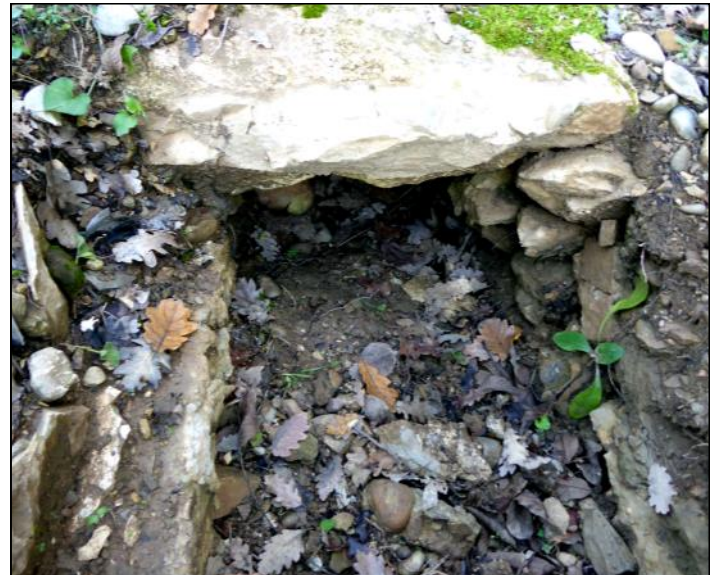
La conduite dallée qui mène l'eau de la mine vers Oraison.
