GRANDE MINE A EAU DE SEILLONS-SOURCE-D'ARGENS

La découverte d'un chantier urbain

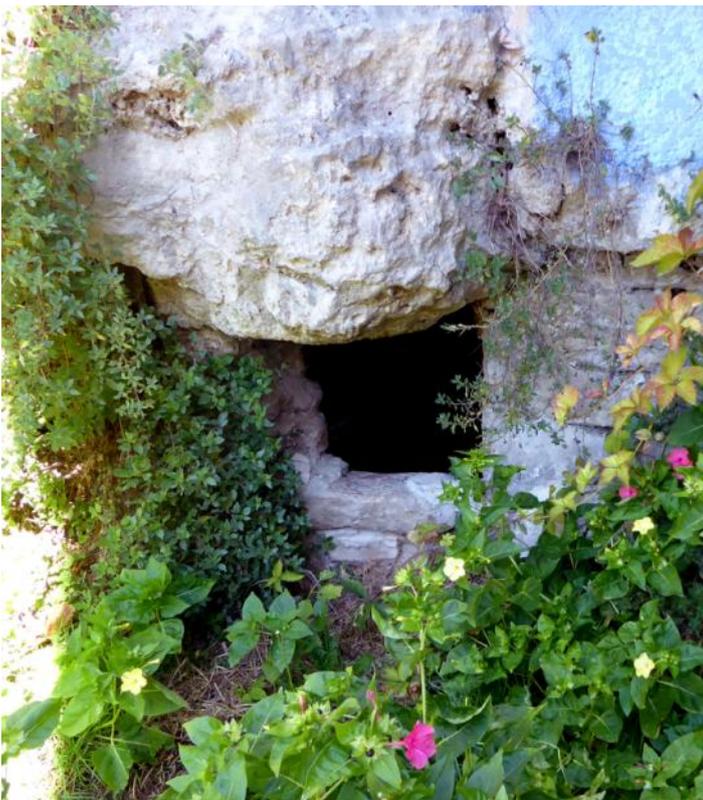
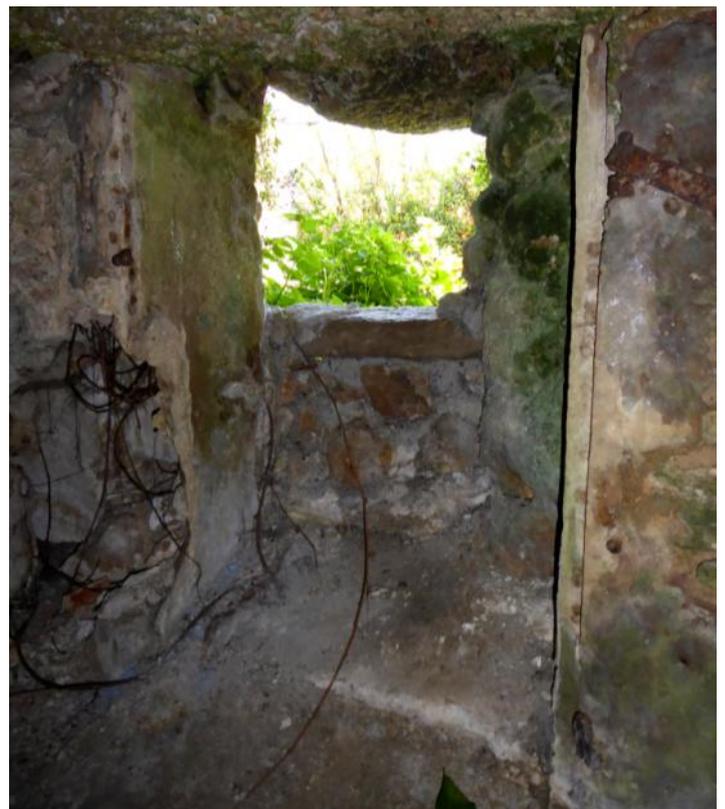
L'entrée vue de l'extérieur et de l'intérieur est maintenant toute petite et il faut se coucher pour y pénétrer ! Nous verrons plus loin les raisons de cette semi obstruction due à l'incivisme de certains habitants riverains.

En 2019, la fenêtre d'accès a été rétrécie par rapport à celle existant lors de notre exploration de 2009 (photo). Ce rétrécissement a sans doute été créé pour éviter que des villageois peu scrupuleux ne jettent leurs gravats dans la cavité lors de travaux. Ils encombreront maintenant le bassin d'entrée.

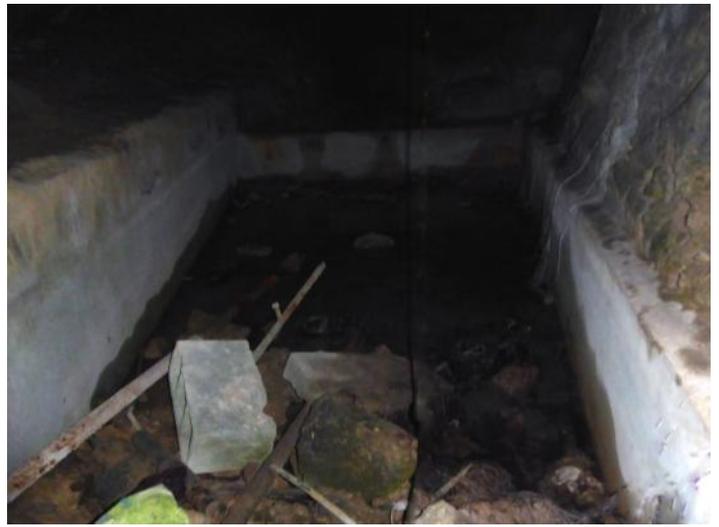
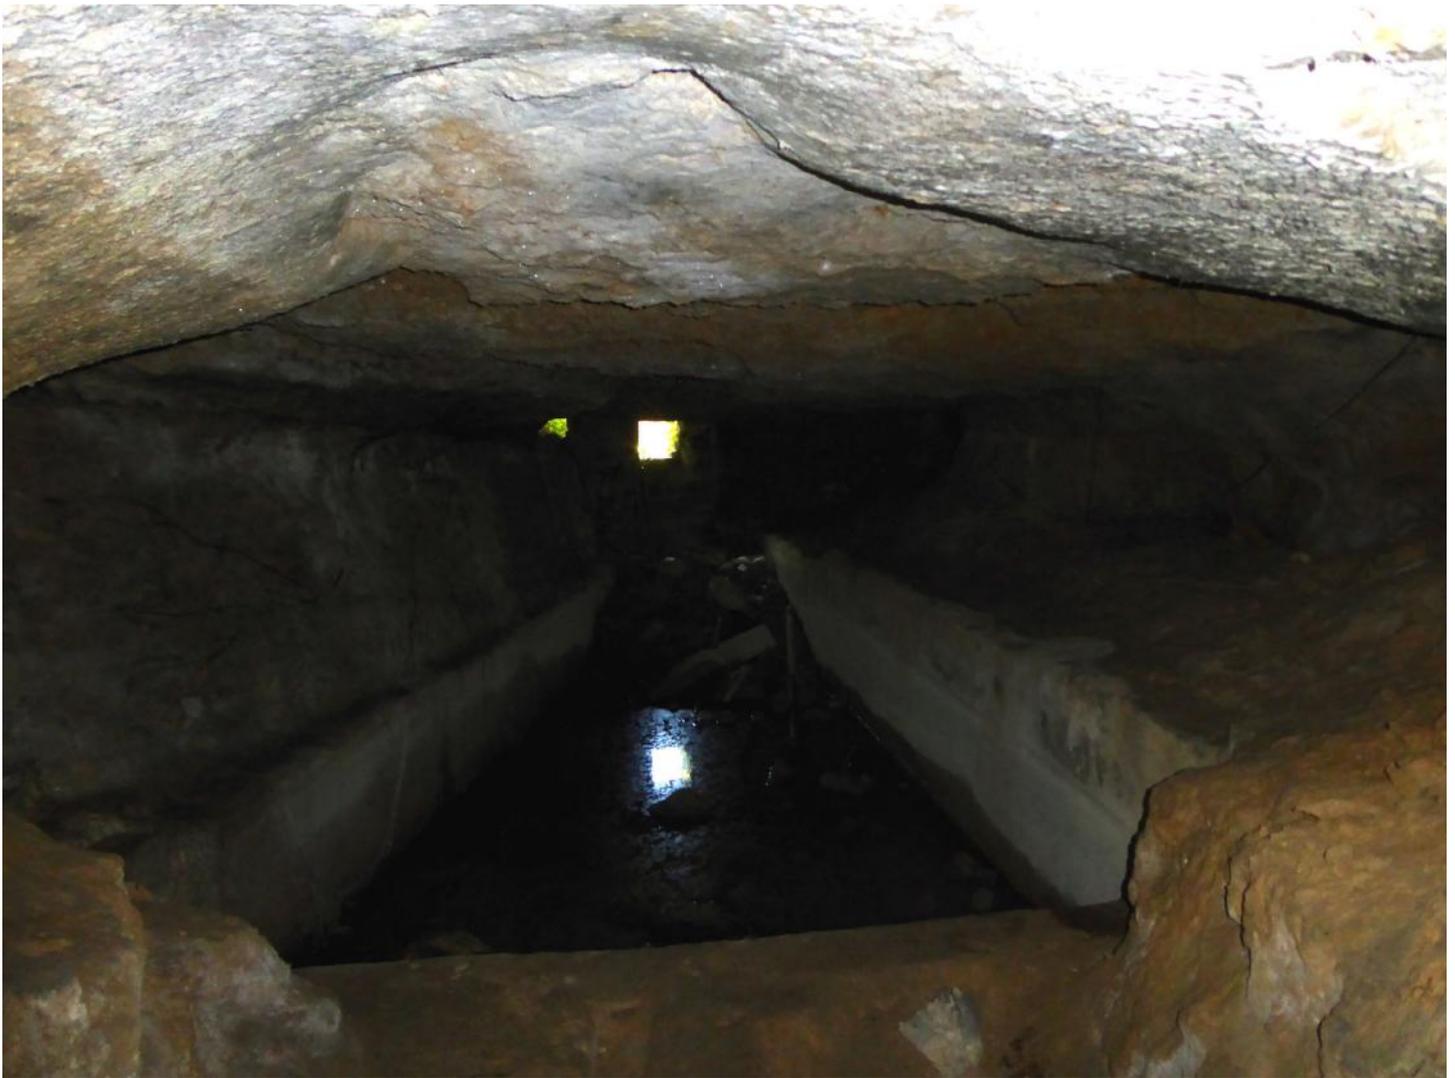
La petite entrée débouche sur une salle de 4m de large, de 8 m de long et 1.8 m de haut abritant un vaste bassin servant de réserve d'eau. Ce bassin, aujourd'hui encombré de déblais ne contient plus que très peu d'eau. En imperméabilisant le sol, l'urbanisation a dû limiter les infiltrations alimentant la mine. Une galerie légèrement montante, de 1.8 m de haut par 0.9 m de large, fait suite à la salle d'entrée. Au sol une petite rigole canalise l'eau récupérée par la mine (photos).

Il vaut mieux regarder le bassin d'entrée à partir du fond pour atténuer cette déplorable vision de décharge.

Le vaste bassin d'entrée, accumulait l'eau récoltée par la mine durant la nuit, servant de réserve pour la journée.

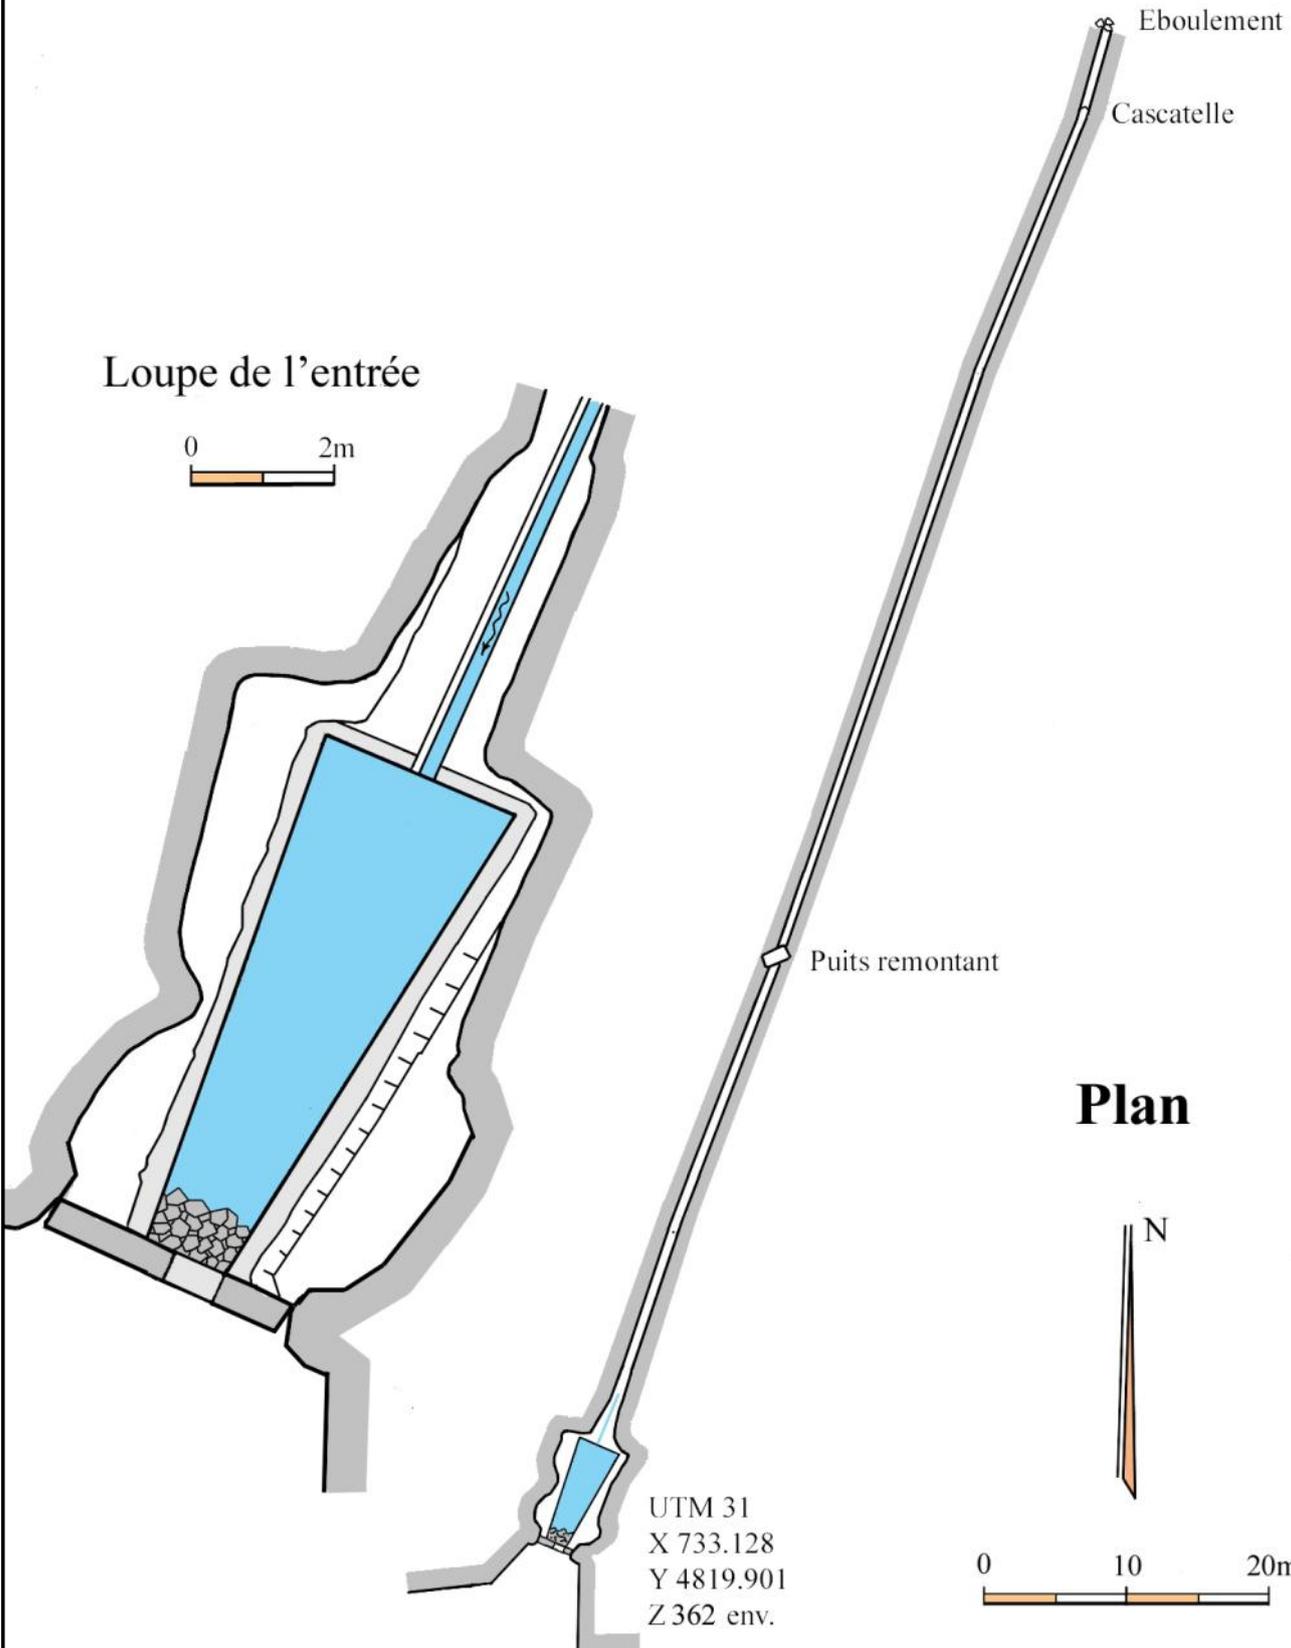
GRANDE MIÈNE A EAU DE SEILLONS-SOURCE-D'ARGENS

UTM 31
X 733.185
Y 4820.034
Z 379 env.

Lever P. Courbon, J.-P. Lucot, 22.03.2009

A 9.1 m de profondeur le puits était obstrué par tous les déblais qui y étaient tombés au cours des travaux. Il ne permit donc pas d'aboutir à une galerie présumée de mine à eau. Par contre, le lever topographique de la mine, montra que le puits n'était pas loin du prolongement de sa galerie.

Nous ne sommes plus qu'à une trentaine de mètres du puits découvert lors des travaux du parking. De toutes manières, l'éboulement calcifié qui a interrompu la galerie n'aurait pas permis de faire la jonction qu'on aurait pu espérer avec le fond de ce puits.

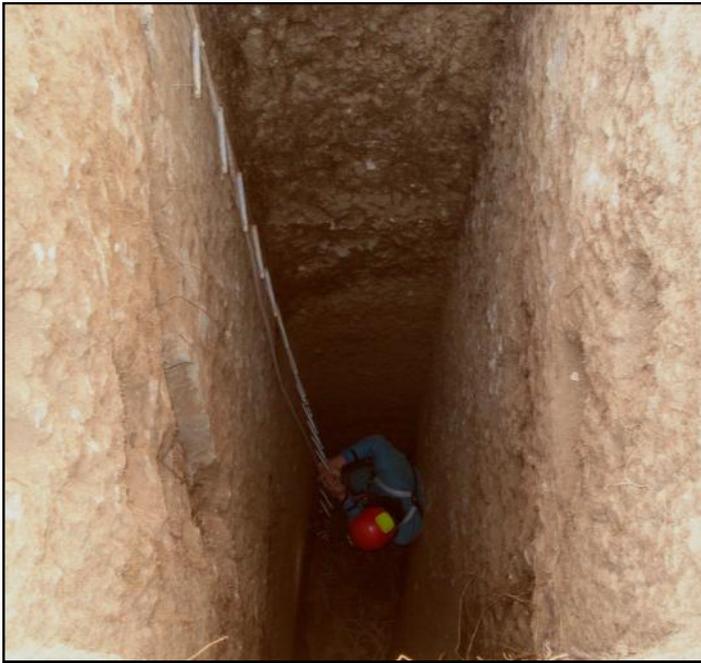
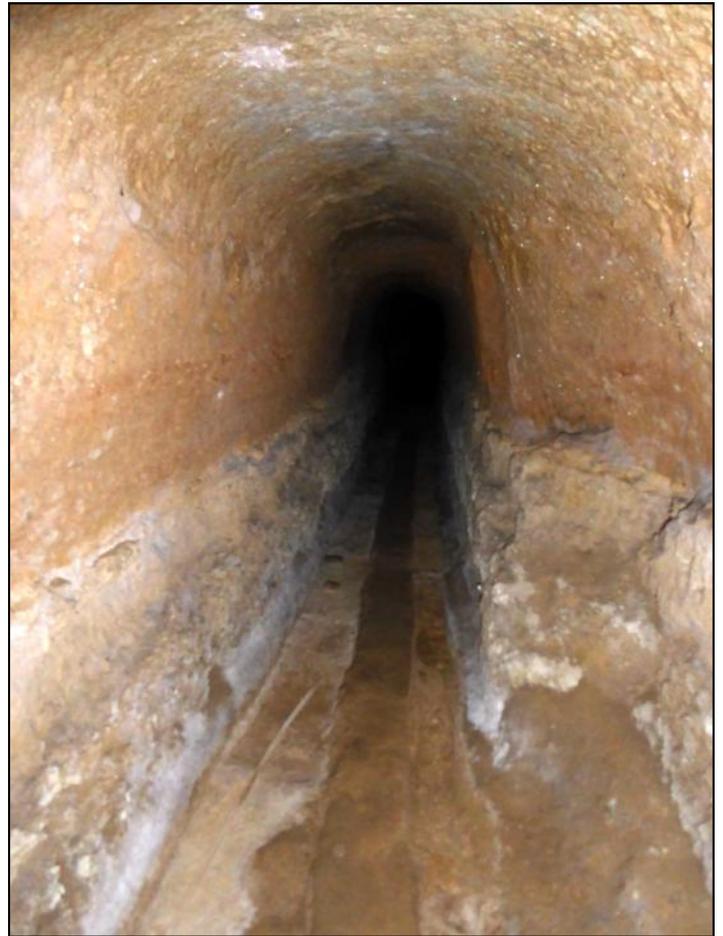
En haut, le puits decouvert lors des travaux du parking.
En bas, l'arrivée de la galerie dans le bassin

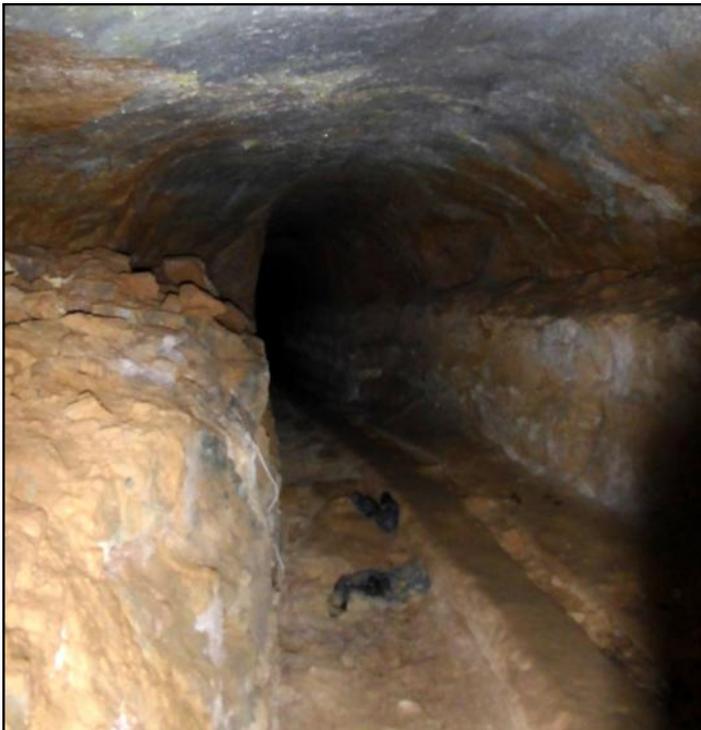
La galerie un peu plus loin, bien rectiligne et au contact de deux couches de tuf lacustre.
