# DES MESURES HORS DU COMMUN

Paul Courbon et Claude Jacques

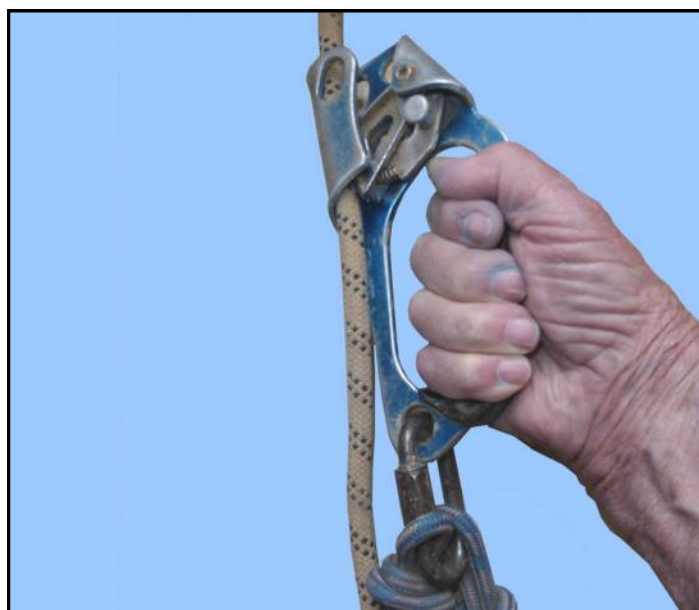
A gauche, le frein Dressler qui empêchait de descendre.  
A droite, le premier jümar qui bloquait lui aussi la descente.

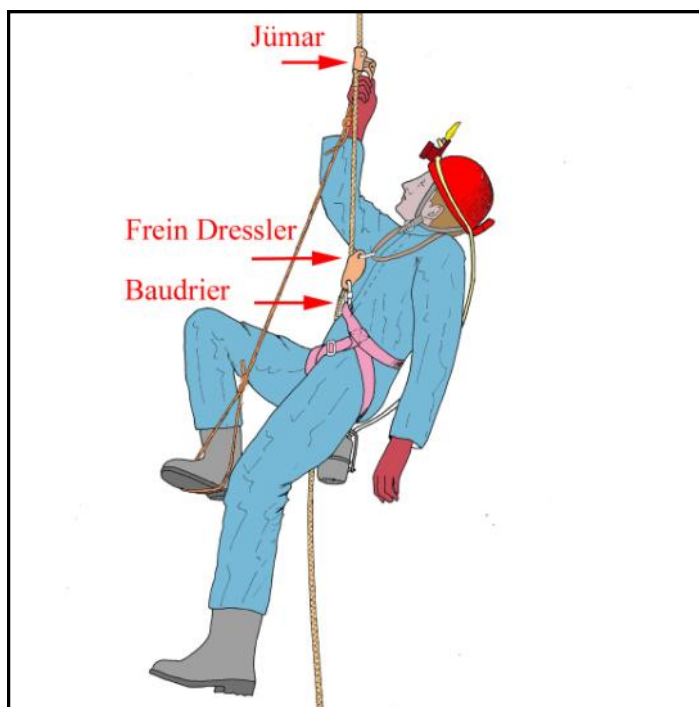
En haut, la poignée Petzl qui améliore le jümar.  
En bas, le spéléologue pousse avec un ou deux pieds dans la longe reliée au jümar pour progresser. Le frein Dressler l'empêche de redescendre

de la rivière souterraine située 360 m plus bas. Grâce au jümar on se servait de la puissance des jambes (figure) pour remonter sur la corde. Adieu les échelles ! En 1973, la publication de *Techniques de spéléologie alpine* de G. Marbach et J.-C. Dobrilla allaient permettre petit à petit la généralisation de cette méthode et, surtout, son enseignement à l'Ecole française de spéléologie dépendant de la fédération du même nom.

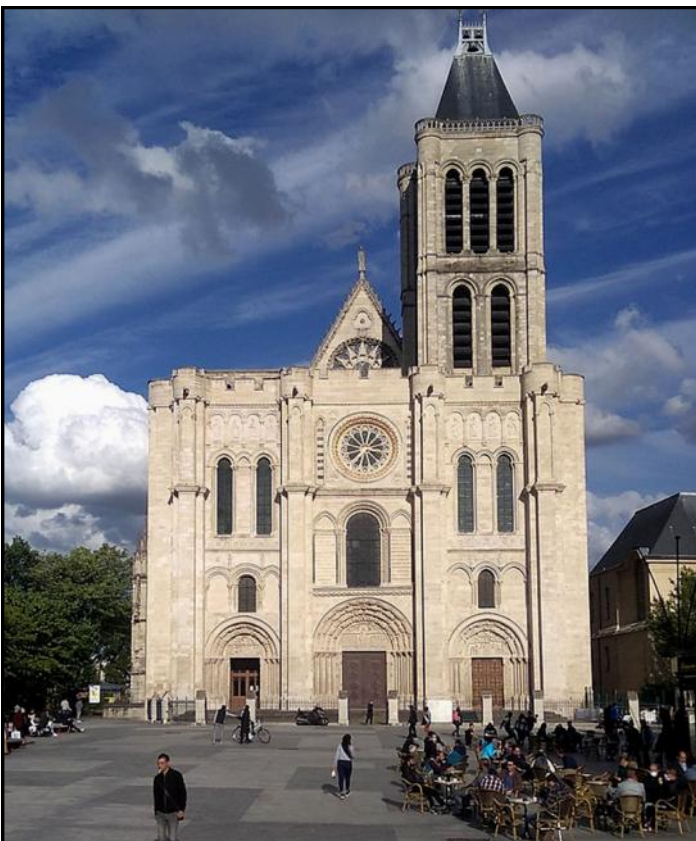
La rambarde du clocher de St-Denis est à près de 50 m de haut. Une corde y fut attachée pour aller sceller les mires plus bas.

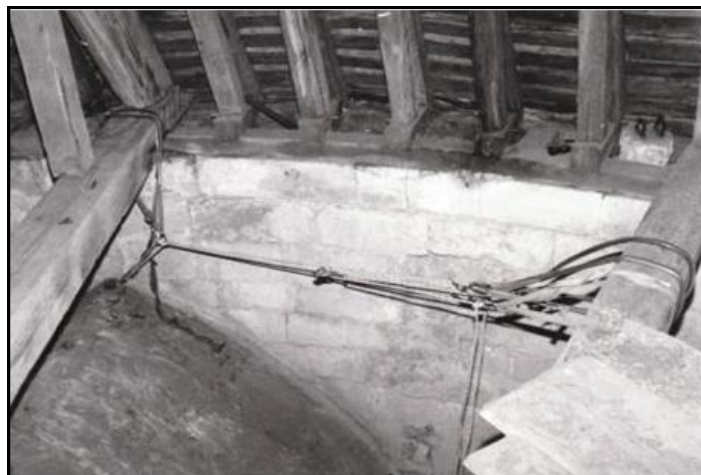
**Dans la voûte, encadrant les piliers : les « trous » !**

C'est là que se trouvait la solution. Restait à enlever les bouchons de bois qui obturaient ces trous, et y faire passer nos cordes. Mais bien sûr aucun trou ne se trouvait à l'aplomb d'un pilier et proche des parois ! Cela nous posait de gros problèmes pour aller sceller des cibles sur les piliers.

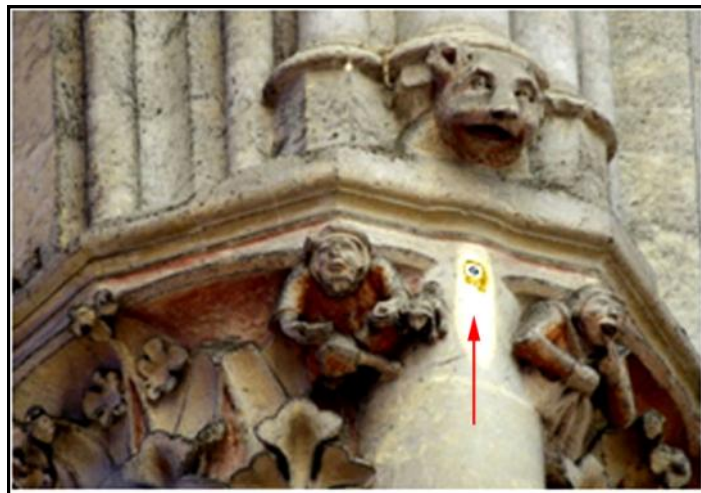
**La mirette collée est bien gardée !**

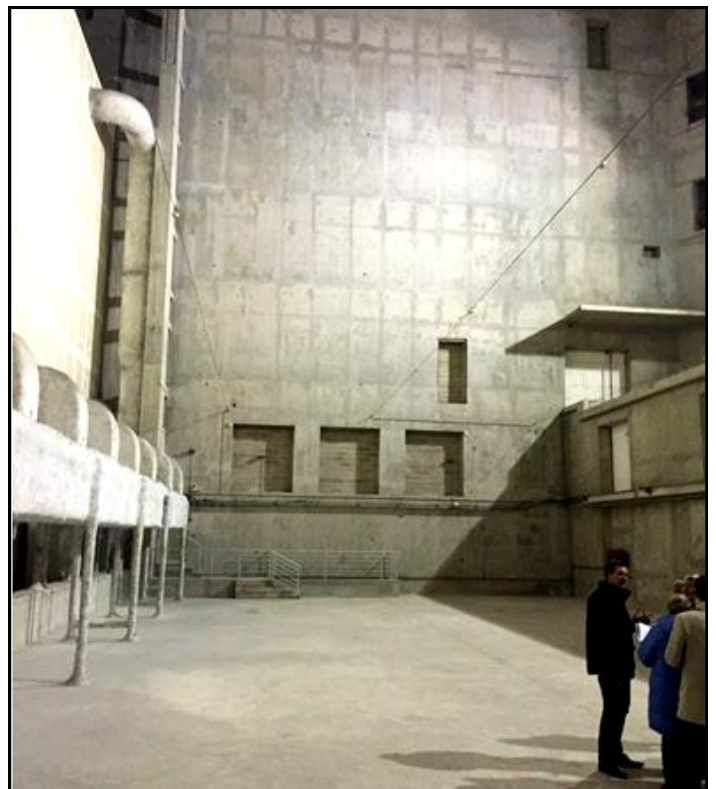
Les murs incriminés du chantier de l'Opéra Bastille.

Toujours en n 1988 il y eut conflit entre l'entreprise qui installait la couverture métallique d'une salle modulable de l'Opéra et l'entreprise qui avait coulé et élevé les murs de béton sur les 70 m de hauteur. Ceux-ci étaient ils plans et bien verticaux ? La structure métallique ne pouvait s'y inclure.

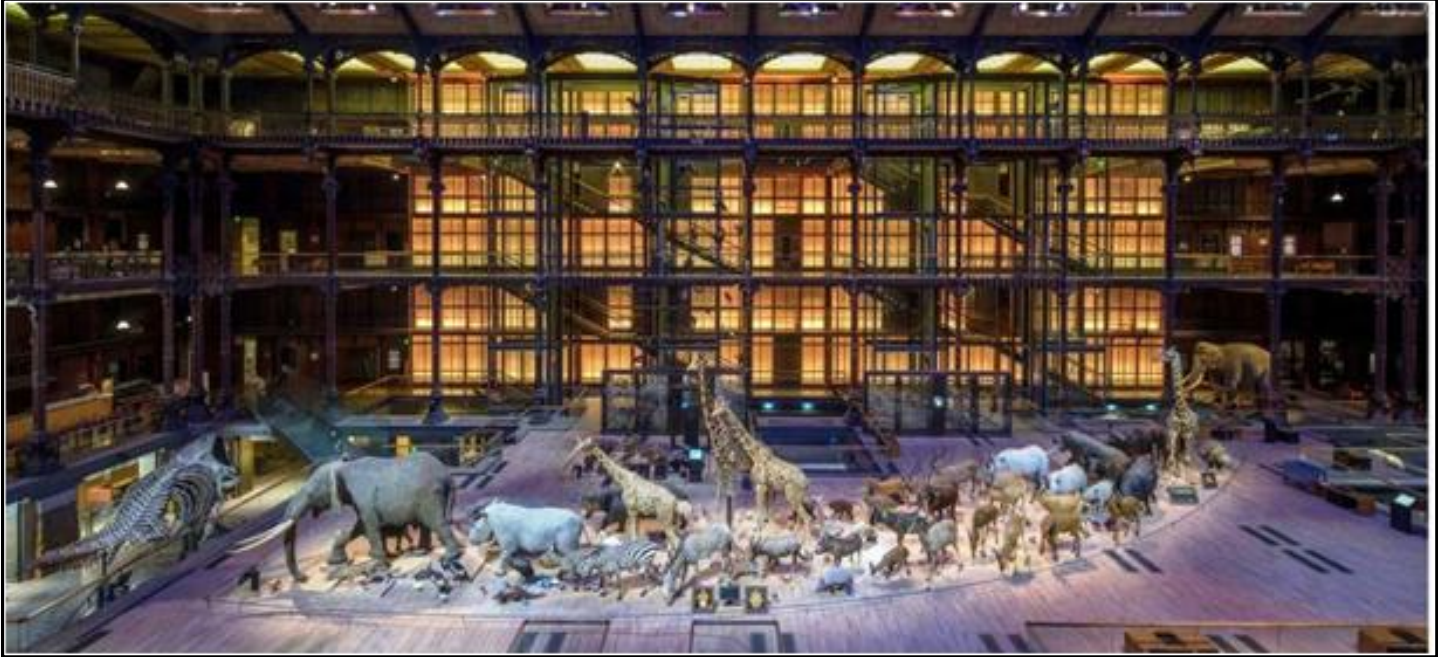
Thierry Mercier et Philippe Nicolon colleront des mirettes sur les piliers en fonte avant le début des travaux, suspendus à leur corde de rappel.
