LE VILLAGE DE MONTFURON

QUESTIONS SUR SON CHÂTEAU

Paul Courbon, Montfuron, janvier-avril 2022.

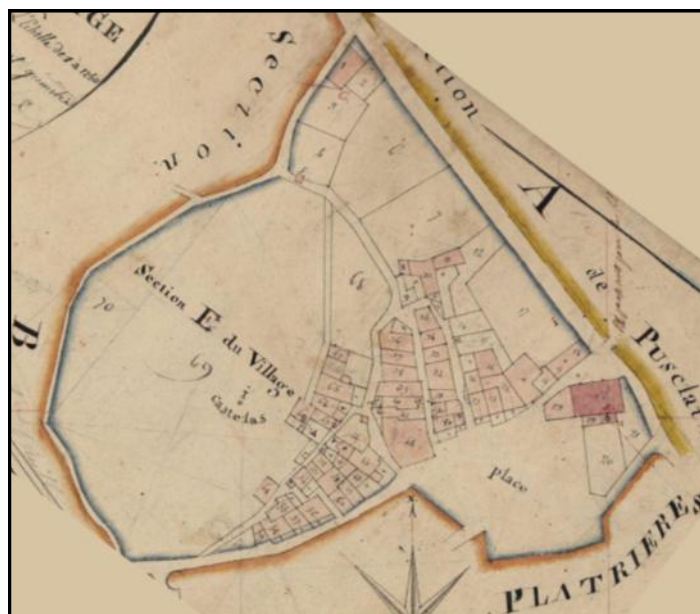
La comparaison du cadastre moderne et napoléonien de 1823 montre qu'en deux siècles le village a très peu changé. Sur la place, seul le bâtiment de la mairie-école est apparu, la butte du château est intacte, le village a gardé son authenticité.

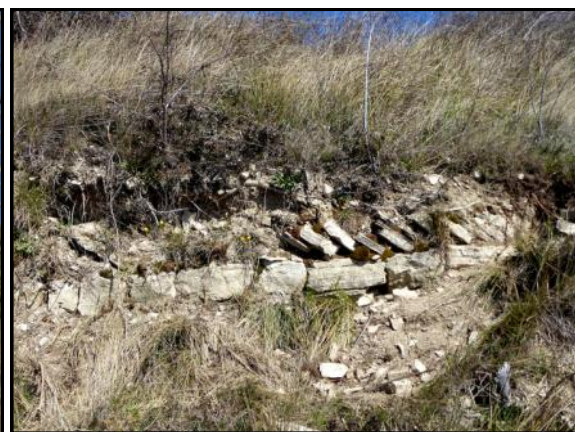
A gauche, les vestiges apparents de ce qui a été appelé château, construit étonnamment sur une forte pente. Ce que l'on voit était vraisemblablement l'intérieur de la construction et le creux arrondi central devait correspondre à une cheminée.

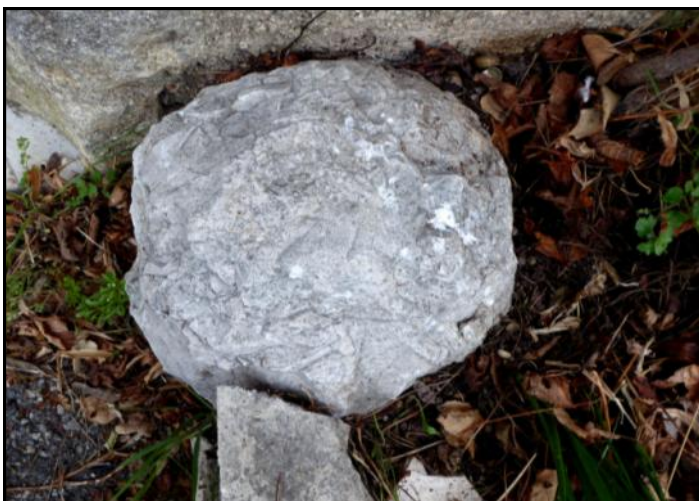
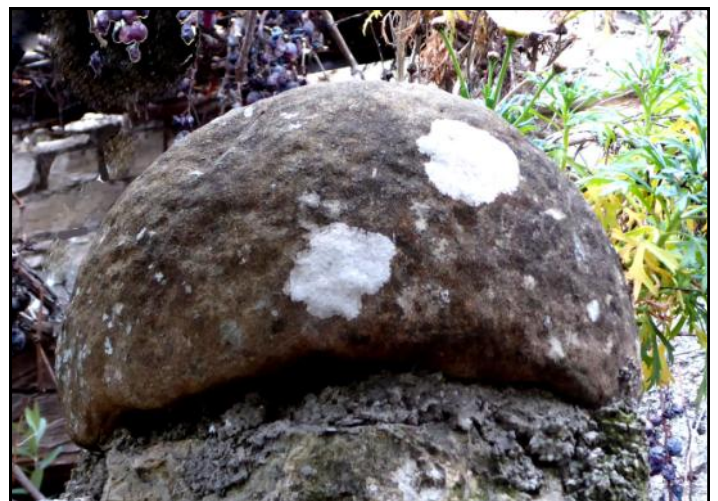
Deux des boulets visibles dans le village, celui de gauche devait peser 60 kg, l'autre seulement 20 kg.

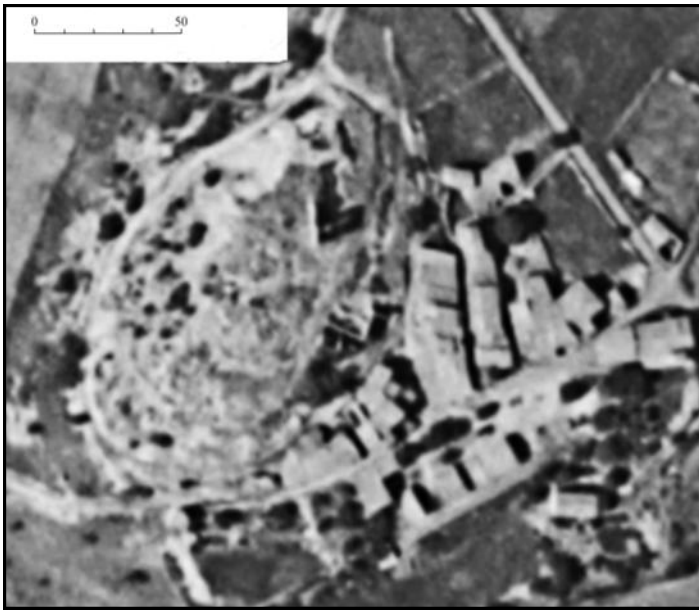
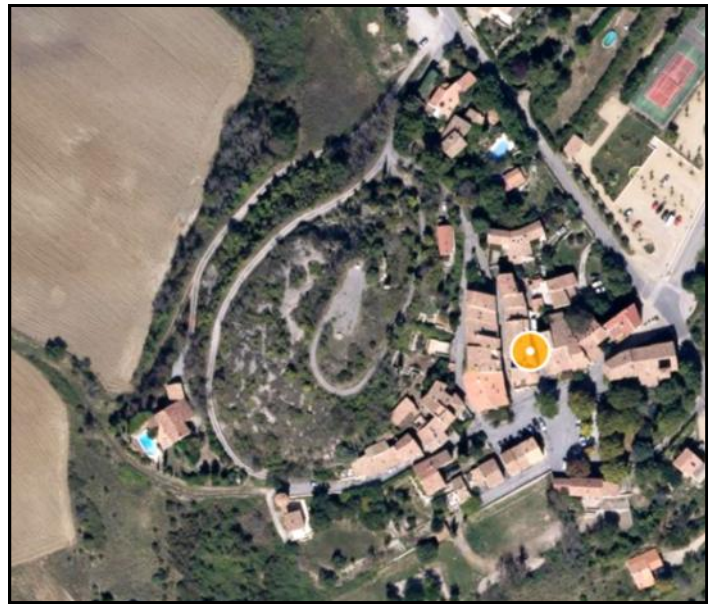
En haut à gauche, une photo argentique IGN de 1950, agrandie de plus de 100 fois, montre en noir l'emprise du château. En haut à droite, une photo numérique moderne. (Extraits de Géoportail). La comparaison de netteté est sans commentaires!

Sur la photo ancienne (1950), le mur encore en place est le même que sur la photo moderne, mais on peut mesurer que l'emprise du château était plus importante qu'aujourd'hui; cela devrait orienter des recherches sur le terrain.

Comme me l'on dit d'anciens habitants de Montfuron l'emprise du château et de sa basse-cour semblait plus vaste que visible en 2022, où la végétation a tout envahi. Une photo IGN de 1950 le confirme.

La photographie aérienne de Géoportail (page 4) avait fait ressortir la forme de la butte et sa présence insolite entre les champs et le village. Le plan dressé à partir de sa numérisation permet de mieux voir l'agencement de la butte. Un affleurement rocheux visible en quatre endroits permet de reconstituer le terrain naturel. En plus grand, cela ressemble fort aux buttes castrales étudiées par Daniel Mouton.

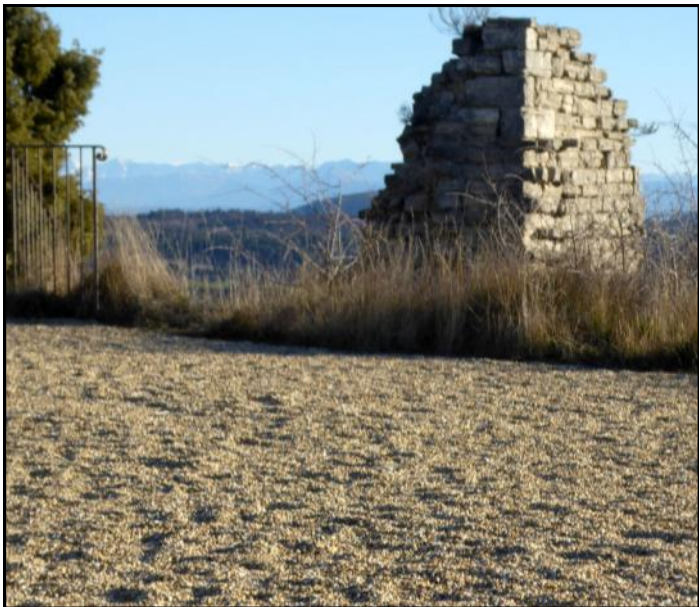
Le sommet de la butte a été remblayé de gravier pour les visiteurs. A-t-on ainsi caché des traces de vestiges ?

Mais, il n'est plus possible de déceler des vestiges d'anciennes constructions sur la plateforme sommitale, le remblaiement en gravier pour faciliter l'accès des visiteurs (photo p.3), a effacé toutes les traces éventuelles de fondations. Nous avons cherché le secours d'anciennes photographies aériennes prises par l'Institut Géographique National. Sur celle de 1950 retrouvée, alors que la plateforme n'est pas encore aménagée, aucune trace de fondations n'apparaît. Il est vrai que la résolution et l'acuité des photos

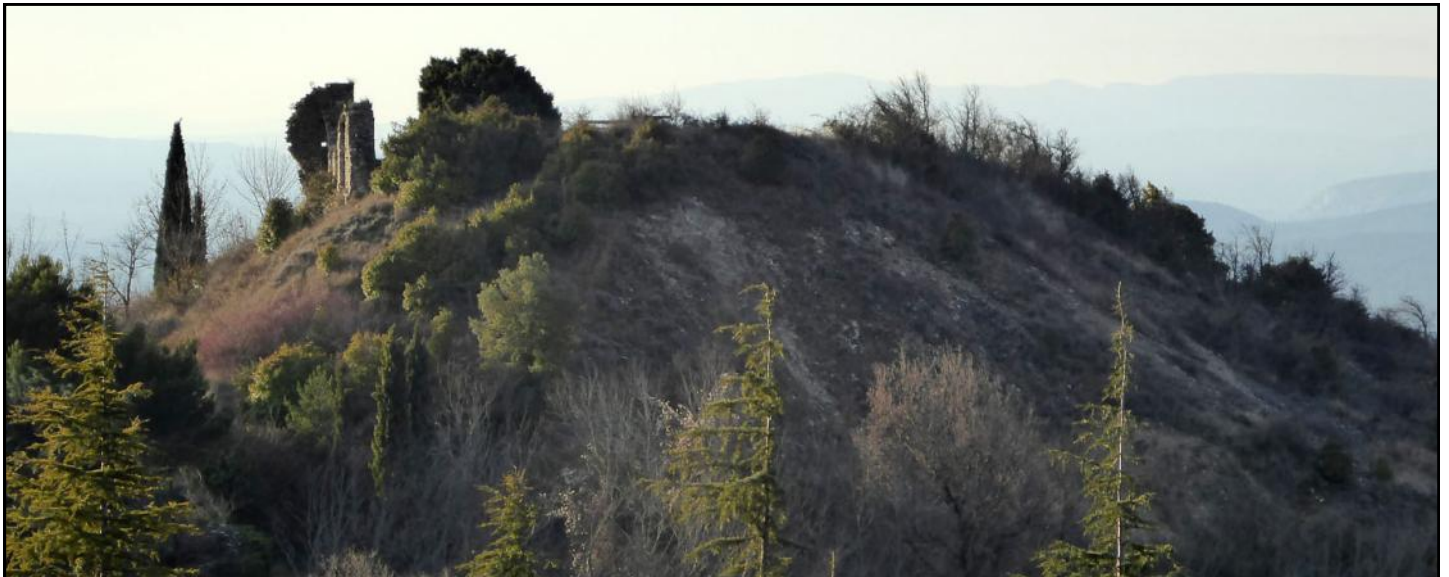
La butte dominant le village, vue du nord, les vestiges du château sont à gauche du sommet. Sur le pourtour de la plateforme sommitale, deux petits vestiges de muraille sont visibles aujourd'hui. La butte ne cadre pas avec le relief avoisinant et semble artificielle, tout comme les éboulis de sa face droite à la limite de la pente d'équilibre, comme rapportés dans le paysage. Différemment de la crête du moulin, aucun arbre n'a poussé sur cette terre ingrate. Profil pour justifier le côté artificiel de la butte.

Pour le géomorphologue, l'examen attentif de la butte montre qu'elle est en partie artificielle, ses fortes pentes jurent avec les pentes avoisinantes (photos p. 4). Elles sont souvent à la limite de stabilité des pentes d'éboulis naturels (70%, ou 35°) et aucun indice de formation naturelle ne peut leur être donné. Très souvent,

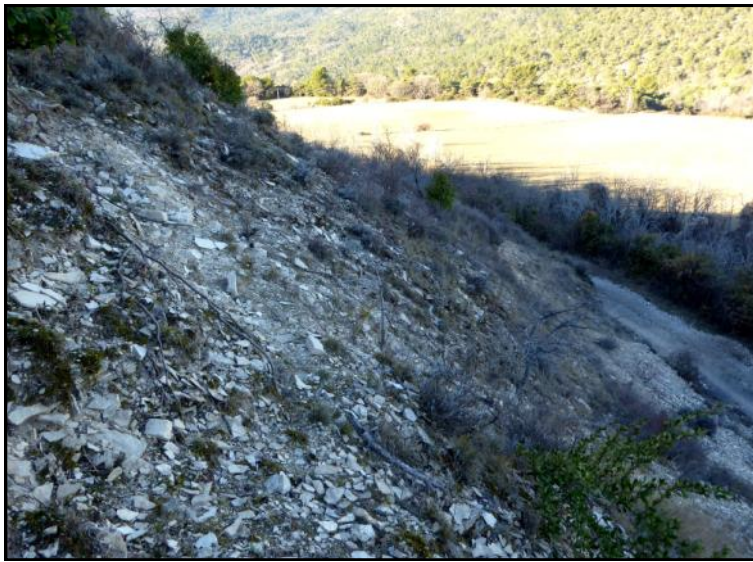
Côté N.O. de la butte. Cette pente d'éboulis est une pente d'équilibre (35°), elle ne pourrait pas être plus forte. Aucune falaise située au dessus pour expliquer la formation de cet éboulis. Cela incite à rechercher une origine artificielle.

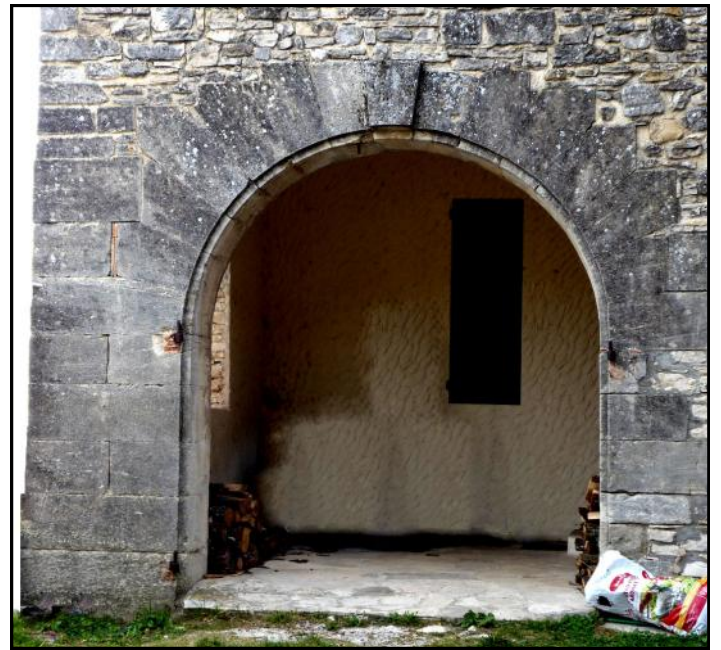
Près du lavoir, à l'emplacement du « petit château », les pierres de l'ancien château réemployées. Aurait-on aussi repris son entrée monumentale, dont la finition jure avec la maçonnerie au dessus.

Une autre question peut-être posée : D'après l'état de 1564, il y avait des réparations coûteuses au château, mais il n'était pas en ruines. Or, s'est construit plus tard un « petit château » servant de résidence, peut-être pas aux seigneurs, mais à leurs gestionnaires. Situé près du lavoir, au bas du village, il fut divisé et vendu en 1793, lors de la convention, après la chute de la royauté. Pourquoi l'avoir construit au bas du village et ne pas avoir profité des fondations, ou de ce qui restait du château ? Était-ce à cause de cet inconfortable problème de pentes ? Dans ce que nous voyons aujourd'hui de ce « petit château », on retrouve encore des pierres enlevées à l'ancien et même son beau portail d'entrée (photos p. 8).
