BAUME FORTIFIÉE DE GOIRON

Lambesc (Bouches-du-Rhône)

DESCRIPTION DE LA BAUME

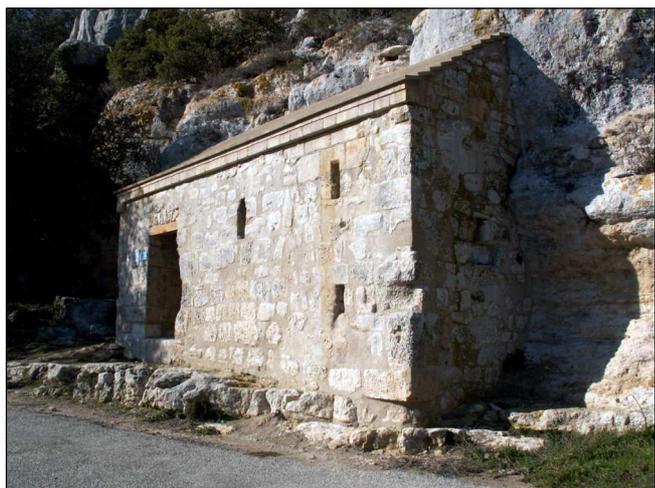
Fig. 1 : La Baume telle qu'elle apparaît de la route, on distingue trois meurtrières sur sa façade.

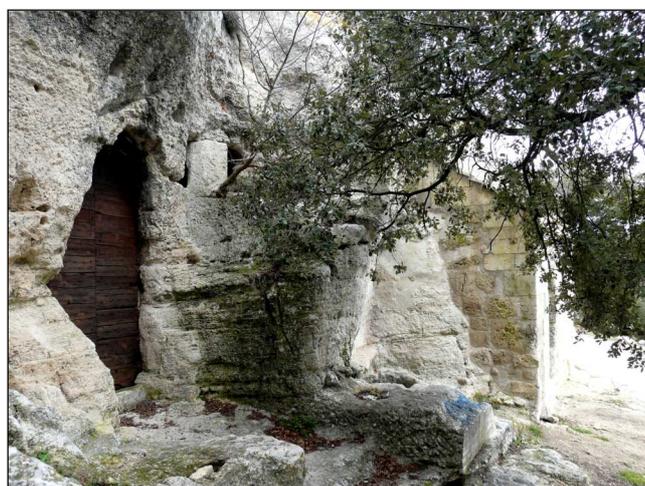
Fig. 2 : L'entrée, aujourd'hui condamnée de la première baume. Au fond, la seconde baume.

On pouvait accéder à la cavité par une seconde porte, en bois celle-ci. Mais, moins solide que la grille en fer de la première entrée, elle a été doublée à l'intérieur d'un mur en parpaing qui en condamne l'ouverture.

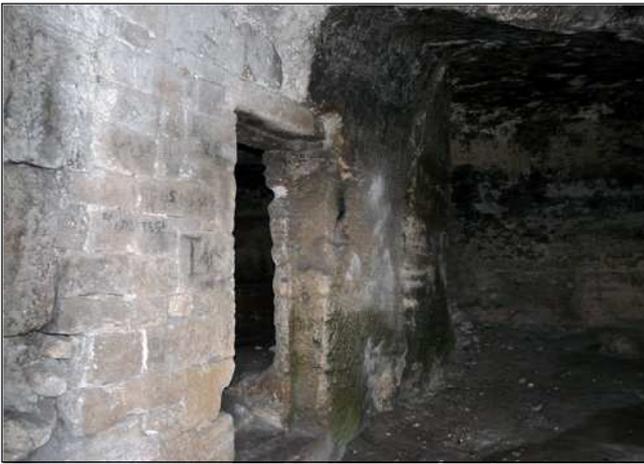
Fig. 3 : Ce que l'on peut voir de la seconde baume, à partir de la grille d'entrée : la porte vers la salle 1.

meurtrières. Sur le mur oriental, une porte, dont l'un des montants est taillé dans le roc et l'autre maçonné, permet de communiquer avec ce qu'Alix Bas appelle *la seconde baume*. Deux marches descendantes permettent de compenser la différence de niveau entre les deux salles.

Cette seconde salle n'est qu'en partie troglodyte. Un solide mur, épais de 1,25 m, l'isole de l'extérieur. Une belle portion de voûte, faite de gros blocs taillés avec soin raccorde le mur au rocher naturel ; au dessus de cette portion de voûte, des dalles rocheuses, formant toit, assurent l'étanchéité (voir profil). En plus de la porte d'accès, le mur est percé

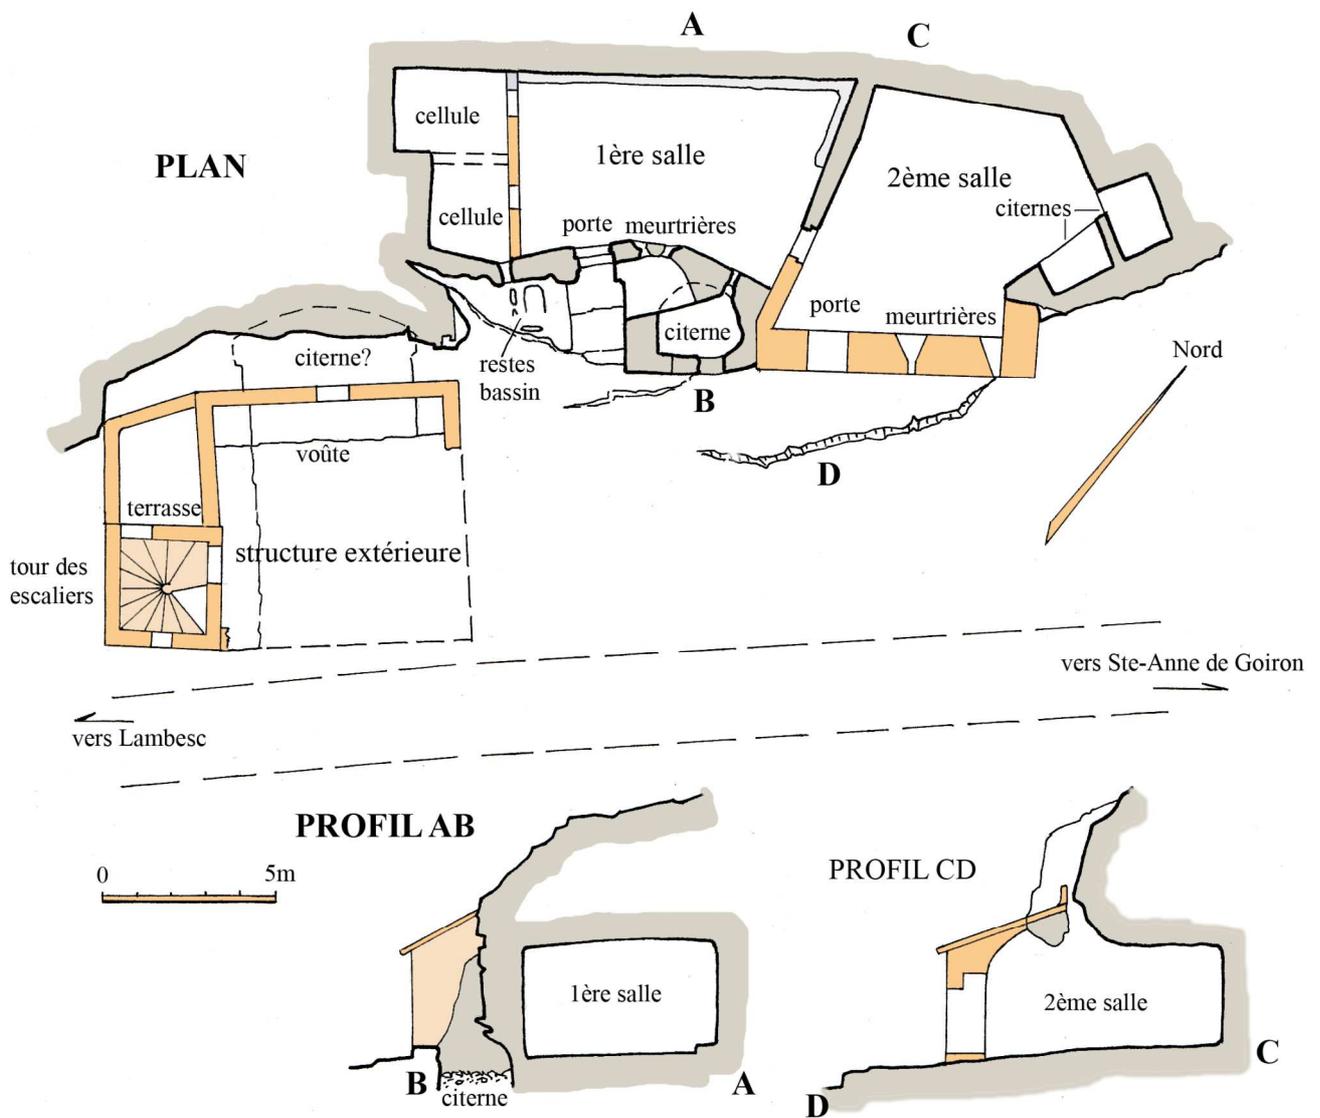
BAUME FORTIFIEE DE GOIRON Lambesc (B.d.Rh)

Dessin à partir du lever extérieur de P. Courbon (17.01.2009) et des cotes intérieures d'A. Bas

Fig. 4 : La comparaison avec le cadastre napoléonien (infra) sera très instructive et permettra de comprendre l'agencement des lieux autrefois. La baume étant fermée, quelques mesures ont été prise à partir de la porte et des meurtrières, complétées par les croquis d'Alain Bas. Les citernes de la 2ème salle diffèrent sur les croquis Bas et Dautier.

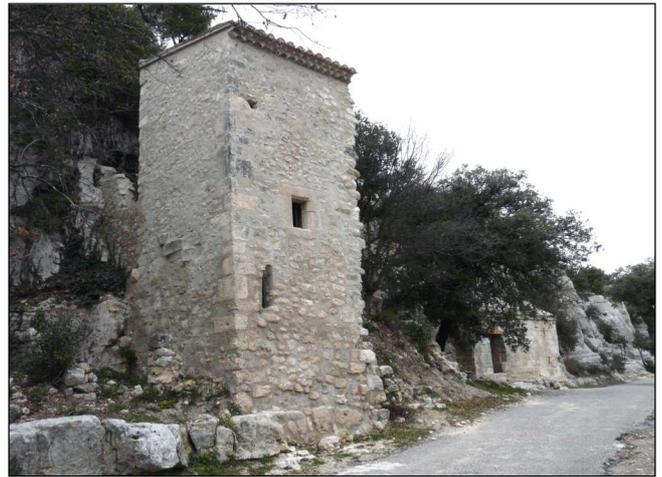
Fig. 6 : La tour-escalier, seul vestige restant de la structure extérieure.

En fait, cette tour, d'une section carrée de 3,5 mètres à l'extérieur, n'abrite qu'un escalier qui permettait d'accéder à l'étage supérieur de la bâtisse à laquelle elle était accolée. La facture de cet escalier, ainsi que la petite fenêtre qui l'éclaire, permettent de la dater de la fin du Moyen Âge ou du début de la Renaissance (XV^e siècle). Il faut ajouter une ouverture en forme de meurtrière.

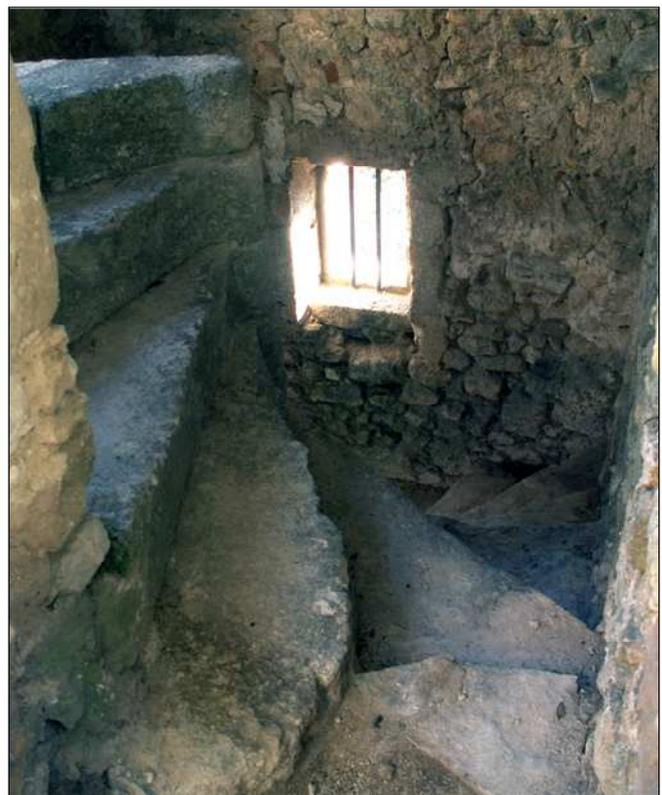
Fig. 7 : Les escaliers et la fenêtre qui font dater la tour du XV^e siècle.

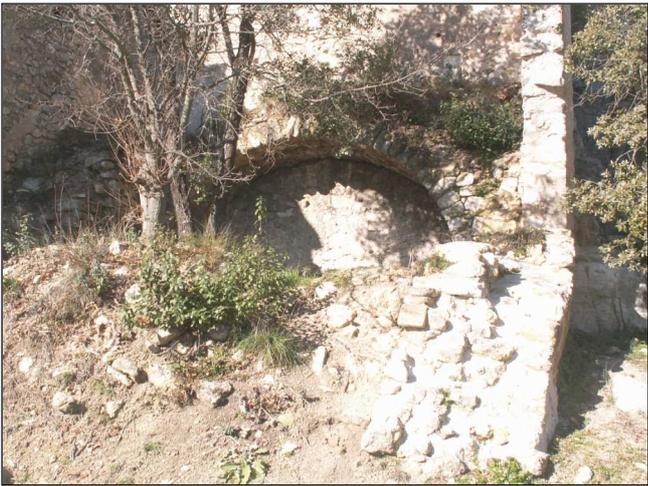
Fig. 8 : Ce qui reste de la partie effondrée de la structure extérieure : le mur N.O. et une portion de voûte. Sous la voûte une porte s'ouvre sur ce qui serait peut-être une citerne. A gauche, non visible, l'escalier

La structure en ruines comportait deux niveaux. Au rez-de-chaussée reste encore une portion de voûte qui formait le plafond. En arrière de cette portion de voûte, une ouverture donne sur ce qui semble avoir été une citerne, mais nous n'avons pas trouvé d'enduit au dessus des débris qui la comblent en partie.

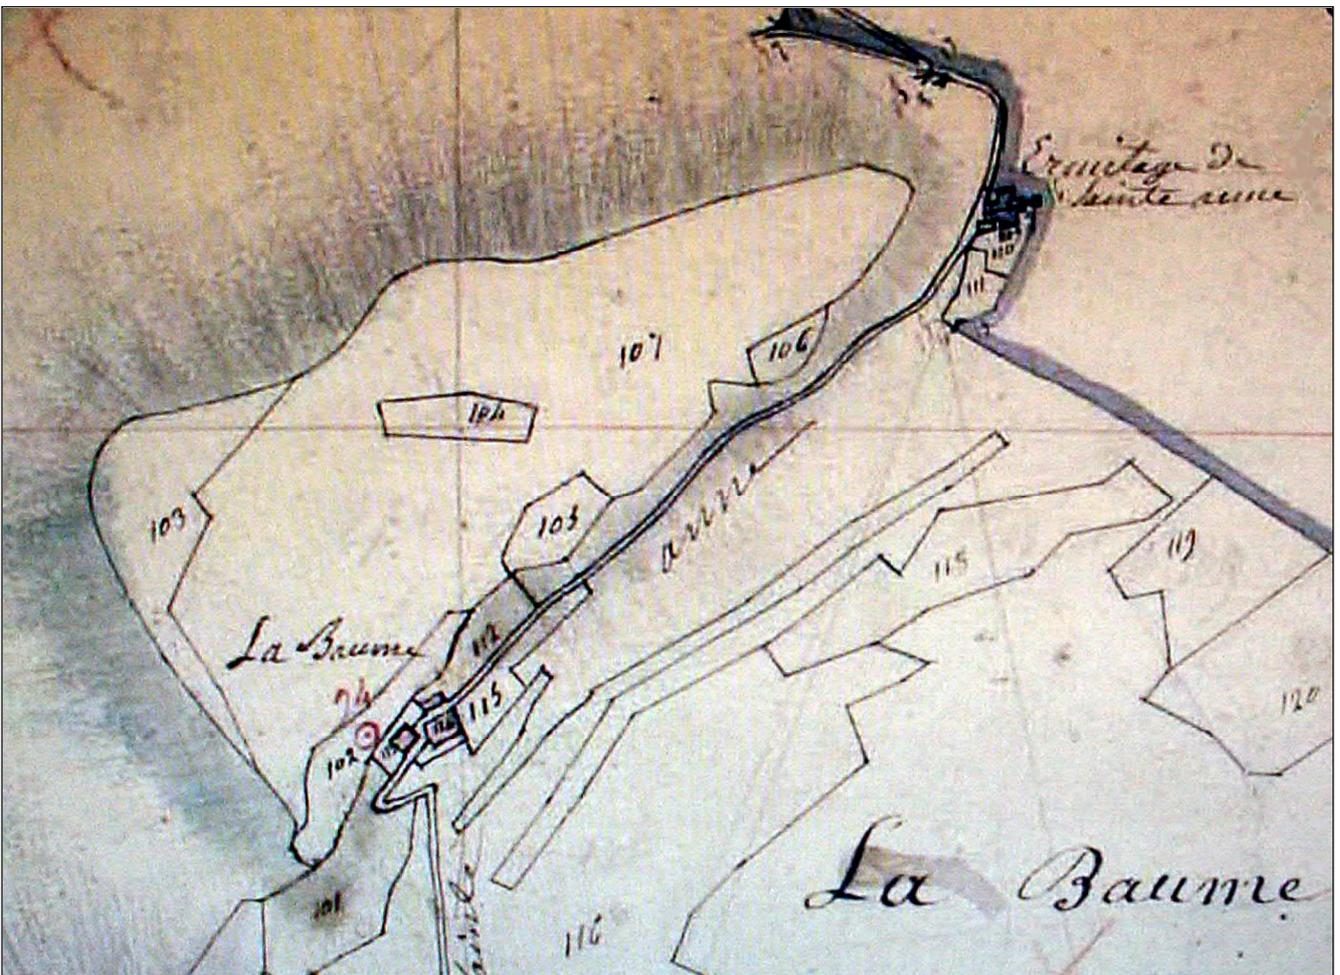
Fig. 9 : L'extrait du plan cadastral napoléonien de 1831. Tout le plateau Manivert est représenté, ainsi que l'Ermilage de Sainte-Anne. On distingue le coude de la route devant la baume et la construction aujourd'hui disparue, située en face.

A. Bas signale encore que les vestiges d'une grande construction, cachés par les broussailles se trouvent de l'autre côté de la route, face à la Baume. Il suppose que la construction de la route moderne a supprimé bien des indices. La consultation du cadastre napoléonien de 1831, apporte des éclaircissements: passant à ras de la grande structure décrite précédemment, la route faisait un coude pour passer au plus près de la Baume. Elle séparait la baume d'une grande bâtisse dont les fondations ont dû être détruites en partie, lors du nouveau tracé plus rectiligne de la route.

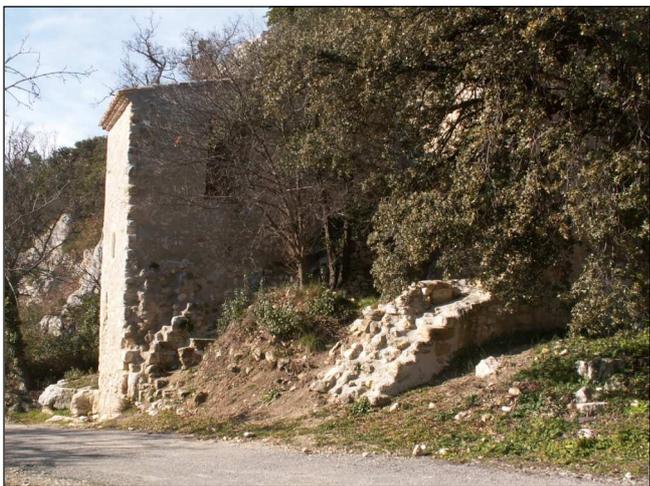
Fig. 10 : La structure effondrée vue du côté nord, en arrière, la tour aux escaliers qui seule a résisté au temps.

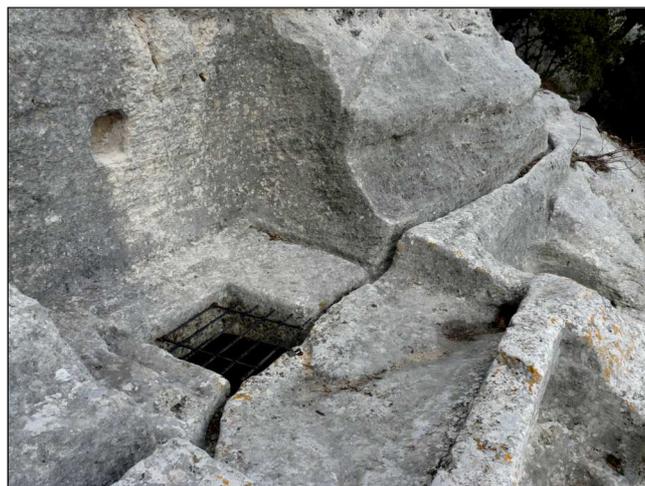
Fig. 11 : La citerne nord, la plus belle, avec un réseau de rigoles collectant l'eau ruisselant sur les rochers. Dans la margelle, un trop-plein envoie l'eau dans deux bassins situés en dessous.

Enfin, on ne peut manquer la dernière citerne située à une centaine de mètres, à gauche et au bord de route menant à la chapelle. On remarque d'emblée tout un système de rigoles collectant l'eau tombée sur les rochers pour son alimentation. Autour de son orifice carré, aujourd'hui fermé par une grille, une large feuillure montre que la citerne était autre-

fois fermée par une dalle. Un rebord retient l'eau de trop plein qui est évacuée vers deux autres bassins (fig. 11). Quant à la citerne elle-même, en forme de cloche, elle s'élargit jusqu'à 2 mètres de diamètre et doit avoir une contenance de 6 à 7 m³. A. Bas, nous signale qu'entre cette citerne et les baumes, se trouve encore une autre citerne cachée par la végétation.

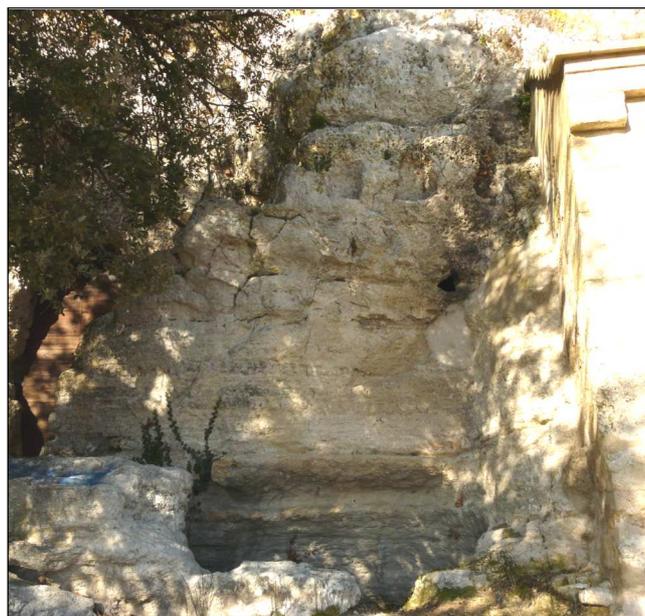
Fig. 12, Citerne extérieure située devant la salle 1. En bas, la margelle est éventrée. En haut, on distingue deux trous de boulin où devaient s'encastrent les poutres supportant un auvent.

Le site regorge de citernes, ce qui montre qu'il a dû être occupé par un nombre important de personnes. Outre celles mentionnées précédemment, il faut citer celle qui se trouve devant la première salle de la Baume (fig. 12).

Cette citerne amène plusieurs questions. En premier lieu, par où était-elle alimentée? On ne trouve plus de rigole ou de dispositif pour y amener l'eau, était-elle alimentée par la toiture de la partie bâtie de la deuxième salle? Un peu plus de deux mètres au dessus de la margelle, la paroi rocheuse est percée de trois trous de boulin, un auvent protégeait-il le dessus de la citerne, tout en contribuant à son alimentation?

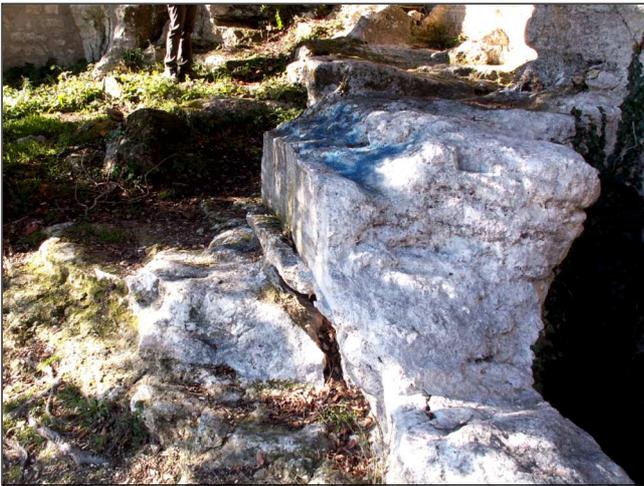
Fig. 13 Quand les pirates sévissent en histoire : devant la salle 1, plusieurs têtes étaient gravées sur la margelle de la citerne. La roche a été sciée pour enlever toute cette fresque. Pitoyable et révoltant.

Il faut signaler que plusieurs têtes alignées, qui ornaient la margelle de la citerne située devant la première salle, ont disparu. Cette disparition se serait faite aux alentours de la période de restauration de la chapelle Sainte-Anne. Comme le montre la photo (fig. 11), la roche a été sciée pour enlever tout un pan de margelle. Rapine d'un collectionneur peu scrupu-
